Utlåtande över ÖVERLÅTELSEBESIKTNING

Danderyd Nyckelpigan 5
Soltorpsvägen 23, 18233 Danderyd

ÖVERLÅTELSEBESIKTNING FÖR SÄLJARE

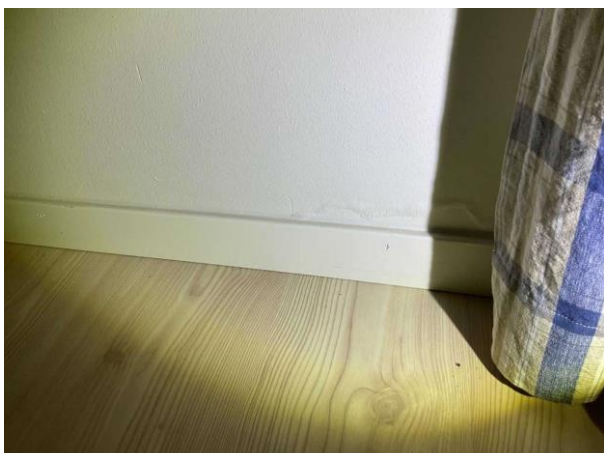
Lokalt på väggen bubblar sig färgen (färgsläpp)

Bild 1: Invändigt, Betongplatta på mark, Gästrum, Lokalt på väggen bubblar sig färgen (färgsläpp)
