Utlåtande över ÖVERLÅTELSEBESIKTNING

SKÅLBY 48:67

Uranusvägen 32, 175 60 Järfälla

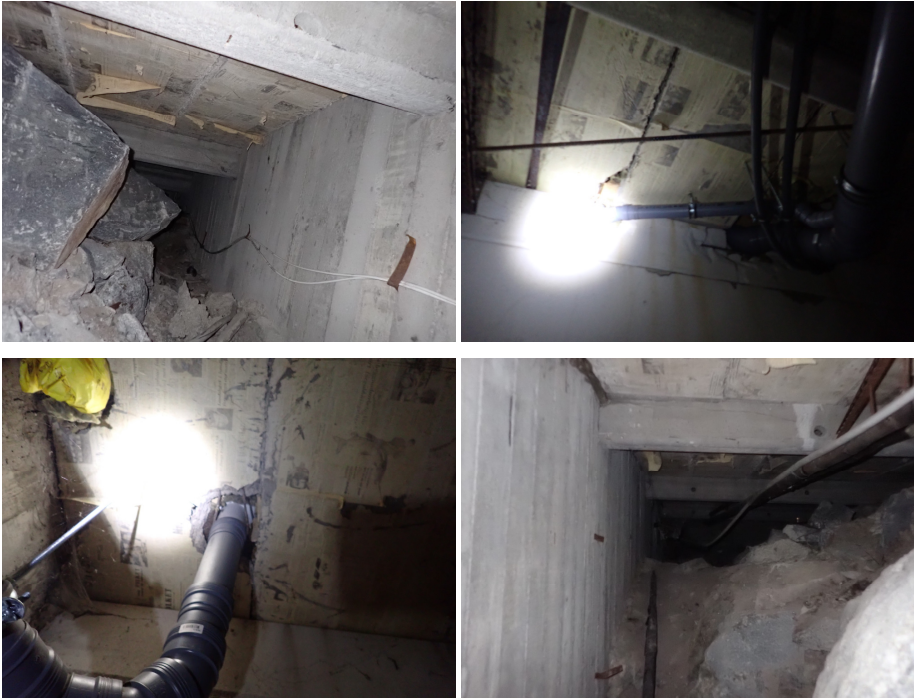
Mark:	Marken sluttar ner mot husets entrésida.
Grundmur/Hussockel:	<p>Lågt liggande krypgrund under entré/hall delen, trästomme ner mot marksten. Se även riskanalys punkt 3:1.</p> <p>Krypgrundsdelen under entré/hall saknar lucka/möjlighet för besiktning. Se även fortsatt tekniskutredning punkt 4:1.</p> <p>Krypgrund under huvudhuset är besiktigad på krypbara delar.</p>

- 3:1** Krypgrunder med träbjälklag som under entré/halldelen betraktas idag som kända riskkonstruktioner och är en känslig konstruktion ur fuktsynpunkt sett bland annat beroende på årstidsvariationer i temperatur och fuktbelastning från mark. Under de perioder då lufttemperaturen utomhus är högre än i kryputrymmet, kommer varm fuktig luft in i ett kallare utrymme och höjer den relativa luftfuktigheten i krypgrundsutrymmet. Risk för skador föreligger och skador kan uppstå såsom fukt, mögel och rötrelaterade skador som möjlig följd.

Riskerna för ovanstående skador och lukt ökar när trästommen ansluter lågt/mot mark och marksten vilket ökar risken för fuktuppsugning i trä och försämrad ventilation.

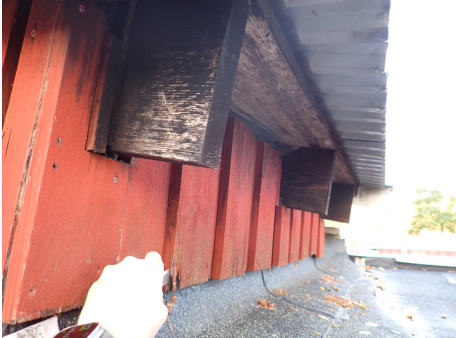
Fasad:	<p>Färgsläpp på skiva mellan fönster mot baksidan.</p> <p>Rötskada på fasad mot entré/hall/förråd.</p> <p>Otätt in i fasad ovan förrådstaket. Se även riskanalys punkt 3:2.</p>

- 3:2** Otäta delar/glipor i fasader och runt fönster/dörrar kan leda till att dagvatten tar sig in i bakomliggande konstruktioner och kan då orsaka fukt, mögel och/eller rötrelaterade skador
- 3:3** Ryggåstak är en riskkonstruktion, om ventilationen mellan innertaket och yttertaket är felaktig och/eller bristfällig finns risk för att den varma luften som stiger upp ifrån inomhusmiljön inte kan ventileras bort, luften kondenserar då och kan ge upphov till fukt, mögel och/eller rötrelaterade skador.

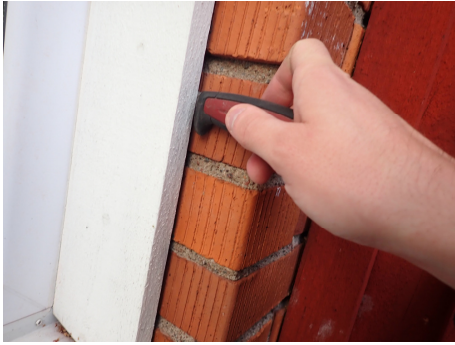
Fönster/Dörrar:	<p>Glipor noteras in mellan fönster och tegelfasader. Se även riskanalys punkt 3:2.</p>

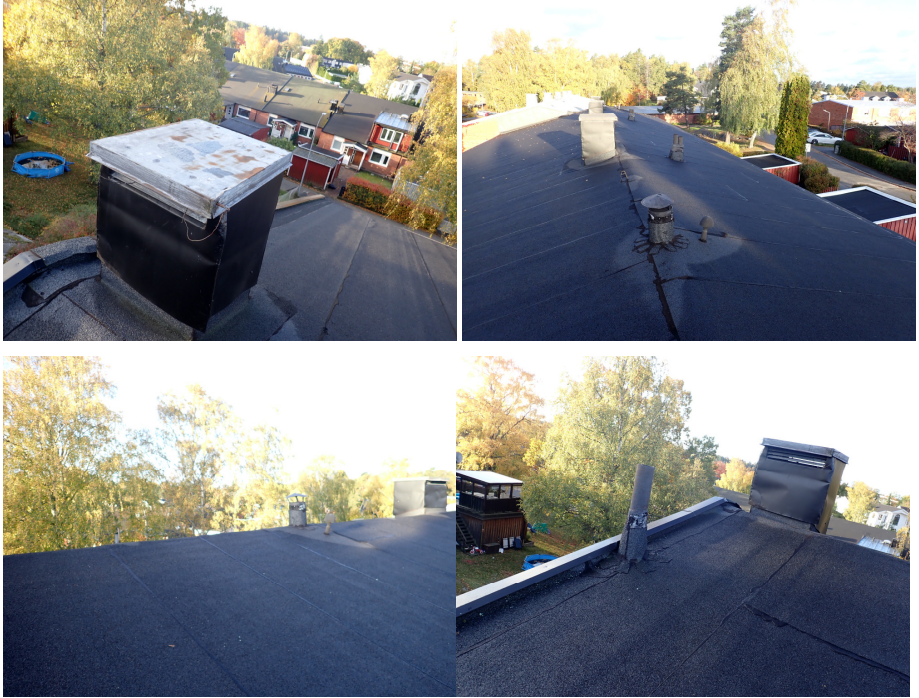
Yttertak:	<p>Äldre takhuv ovan ventilation med rostangrepp.</p>

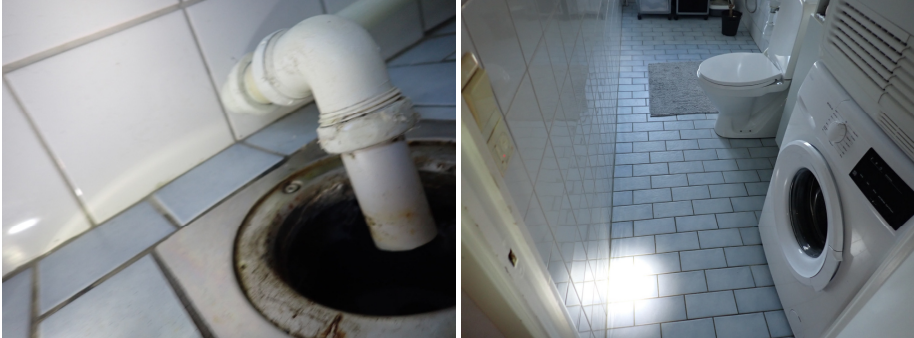
WC/tvättstuga:	<p>Tätskikt bakom kakel och under klinker är ej besiktningbart.</p> <p>Rör genomföringar i golvtätskikt (vid fönster).</p> <p>Äldre golvbrunn av gjutjärn med rostangrepp.</p> <p>Otätt in kring rör genomföringar i vägg under handfat.</p> <p>Självdraagsventilation i våtrum.</p> <p>Äldre åldersmässigt avskrivet tätskikt.</p> <p>Med anledning av ovan noterade punkter är våtrummet i stort behov av renovering.</p>
