Utlåtande över ÖVERLÅTELSEBESIKTNING

VAXHOLM RINDÖ 3:427
Grenadjärsvägen 2, 185 41 Vaxholm

ÖVERLÅTELSEBESIKTNING FÖR SÄLJARE

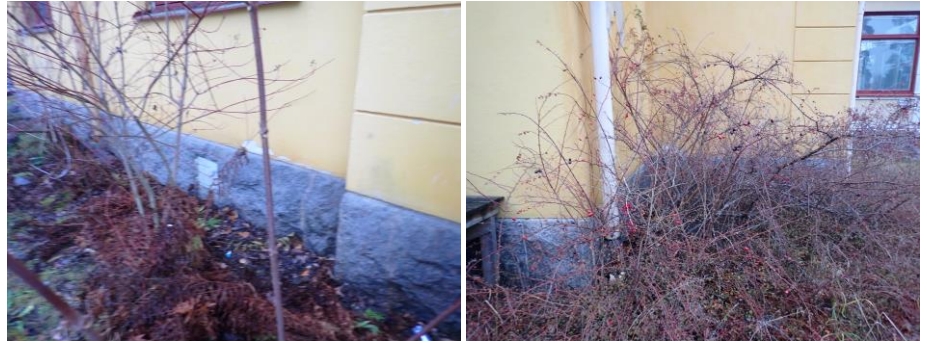
Källare är en känd riskkonstruktion.
Äldre dränering och tätskikt runt husgrunden.
Med anledning av ovanstående noterade brister, svaga punkter se även riskanalys punkt 3:1.

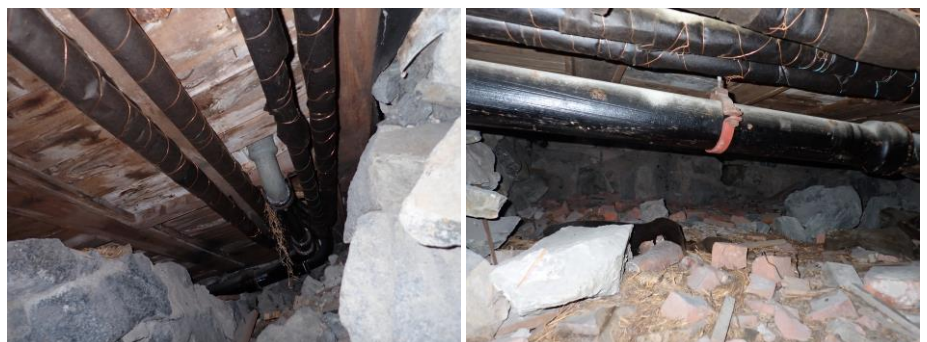
Torpargrund är en känd riskkonstruktion.
Äldre eventuell dränering runt husgrunden.
En del byggsjäll förekommer på mark.
Lokalt förekommer mindre missfärgningar (mikrobiell påväxt) på trossbotten samt att en del uttorkade fuktrosor förekommer.
Med anledning av ovanstående noterade brister, svaga punkter se även riskanalys punkt 3:2.
Stora delar av torpargrunden var inte åtkomlig för besiktning (endast besiktigad under diskrum, kapprum, kontor och wc 2) då inspektionslucka saknades, kompletterande besiktning erfordras om lucka anordnas.

Vid fuktkvotmätning på trossbotten och plintar av trä noterades ett värde av 17-22% FK

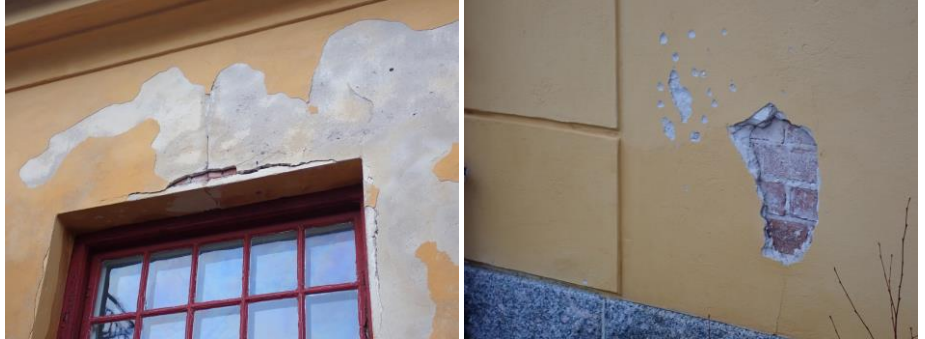
Mindre färg och putsskador samt en del sprickor förekommer på fasaden. Lokalt förekommer parti med större putsskada. Se även riskanalys punkt 3:3. Dagvatten från stuprör leds inte bort från husgrunden. Plåtdetaljer är färgflagnande. Träfasaden på glasverandan är urblekt och har eftersatt underhåll.

- 3:3** Brister/skador i fasadputs kan medföra att dagvatten kan tränga in bakom puts och orsaka frostsprängningar i putsen och bakomliggande tegelfasad.

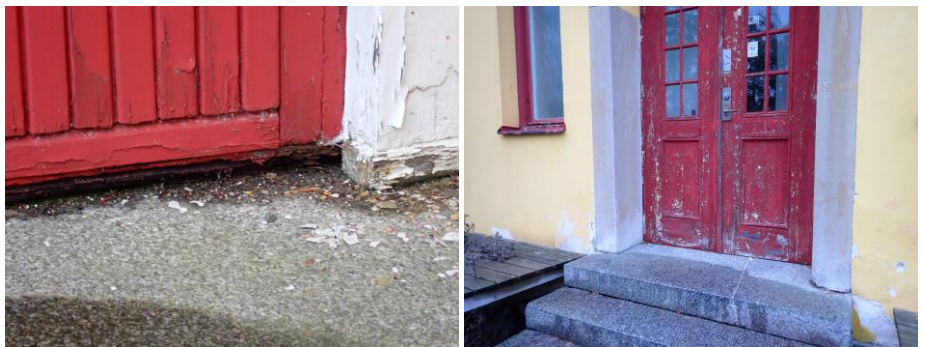
Fotbleck saknas till entrédörren och groventrédörren. Fotbleck saknas till altandörren på glasverandan och bottenstycket är rötskadat. Groventrédörren har kraftigt eftersatt underhåll. Balkongdörren har fukt och rötskador. Med anledning av ovanstående noterade brister/svaga punkter är samtliga dörrar i stort behov av renovering/utbyte. Beakta att underliggande fukt, mögel och/eller rötskador kan förekomma i anslutning till dörrar.

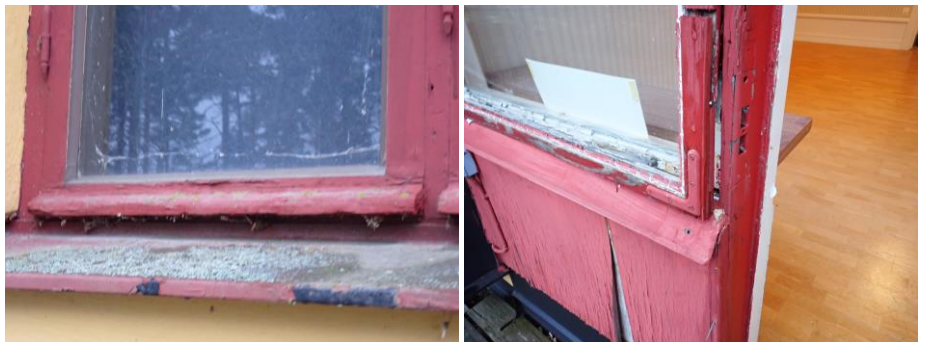
Fönster är färgflagnande och begynnande röta förekommer. Plåtdetaljer är färgflagnande. En del äldre isolerglas upplevs vara punkterade (läckage mellan isolerkassetter). Balkongfönster är kraftigt rötskadade. Fönster på takkupor är kraftigt fuktpåverkade och bitvis rötskadade. Med anledning av ovanstående noterade brister/svaga punkter är flertalet fönster i stort behov av renovering/utbyte. Beakta att underliggande fukt, mögel och/eller rötskador kan förekomma i anslutning till fönster.

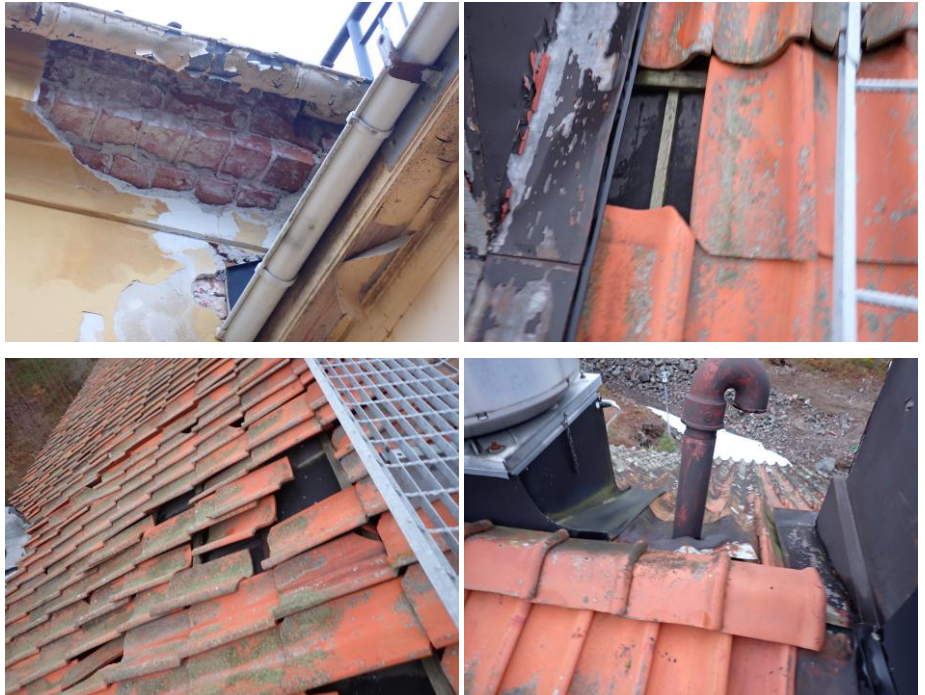
Lokalt förekommer kraftiga putsskador på takfoten.
Flera takpannor ligger inte i sitt rätta läge och har halkat ned.
Underliggande takpapp är torr och spröd.
En del lav och mosspåväxt förekommer på takpannorna.
Flera strö och bärläkt är rötskadade.
Äldre plåtdetaljer med bristfälligt överlapp över takpannorna.
Med anledning av ovanstående noterade brister, svaga punkter se även riskanalys punkt 3:4.
Plåtdetaljer är färgflagnande och lokalt rostskadade.
Taket är av säkerhetsskäl endast besiktigad begränsat från takbrygga, balkong samt i anslutning till takstegen.

- 3:4** Av åldersskäl och konstaterade brister är yttertaket åldersmässigt avskrivet. Med anledning av att den underliggande takpappen är torr och spröd i kombination med dåliga takgenomföringar, mosspåväxt, trasiga takpannor och takpannor so har halkat ned ökar risken för att läckage kan komma att uppstå. Om läckage inträffar kan fukt, mögel och/eller rötrelaterade skador uppstå på underliggande konstruktioner.

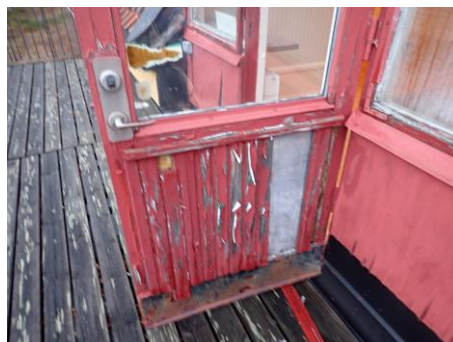
Äldre tät och ytskikt på balkongbjälklaget. Se även riskanalys punkt 3:5.
Balkongbjälklaget är inte fullt ut besiktningbart då ytskiktet blockerades av trall.
Kompletterande besiktning erfordras när trallen är borta.

- 3:5** Äldre ej besiktningsbart tätskikt på balkongbjälklag kan av åldersskäl ha brister med risk för att fukt, mögel och/eller rötrelaterade skador kan förekomma/uppstå på underliggande konstruktioner.
- 3:6** Då mindre missfärgningar (mögel) förekommer på takpanelen finns risk för att missfärgningarna kan komma att öka. Vinden bör ses över kontinuerligt så att man kan hålla uppsikt över eventuella framtida förändringar.

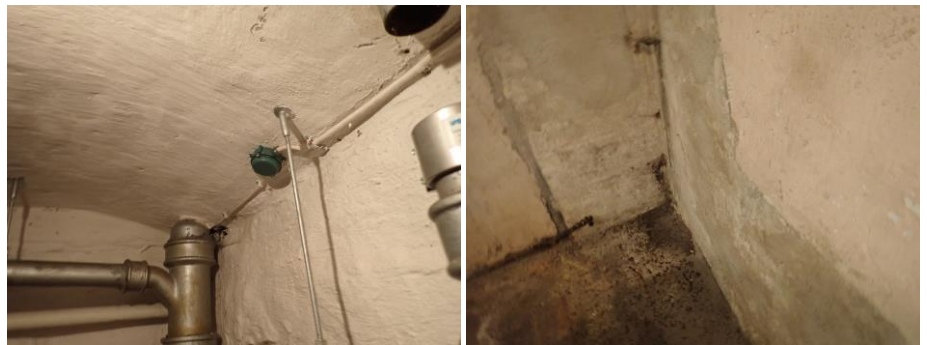
Diverse färg och putssläpp samt lokalt synliga fuktgenomslag förekommer på källarväggar. Se även riskanalys punkt 3:1.

Diverse färgsläpp förekommer på flera innertak på övre plan.

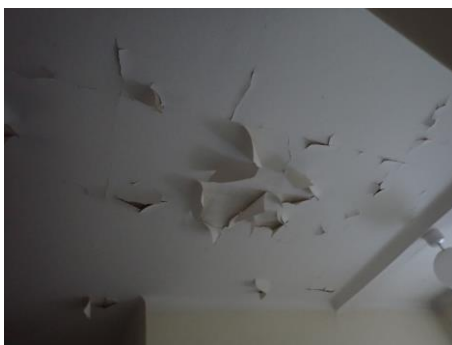
Färgsläpp i tak.

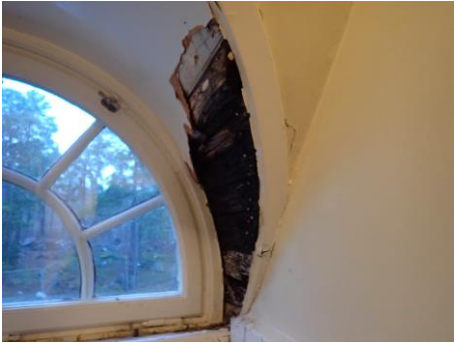
Dusch:	<p>Äldre tät och ytskikt. Rör genomföringar i våtzon 1. Bom i flera klinker. Med anledning av ovanstående noterade brister/svaga punkter är våtrummet i stort behov av renovering. Beakta att under/bakomliggande fukt, mögel och/eller rötskador kan förekomma i anslutning till våtrummet. Tätskikt bakom kakel och under klinker är inte besiktningsbart. Äldre rostskadad gjutjärnsgolvbrunn. Se även fortsatt teknisk utredning punkt 4:1. Fönsterkupa är kraftigt fukt och rötskadad. Se även fortsatt teknisk utredning punkt 4:4.</p>

- 4:1** Värmesystemet ska ses över av en behörig fackman inom området.
- Vatten och avloppsinstallationer uppvisar kraftigt slitage och ska ses över av en behörig fackman inom området.
- 4:2** El-installationen ska ses över av en behörig fackman inom området.
- 4:3** Orsaken till samt omfattningen av befintliga skador i anslutning till golvbrunnen i diskrummet ska utredas samt åtgärdas.
- 4:4** Orsaken till samt omfattningen av befintliga skador på takkupan i övervåningens våtrum ska utredas och åtgärdas.

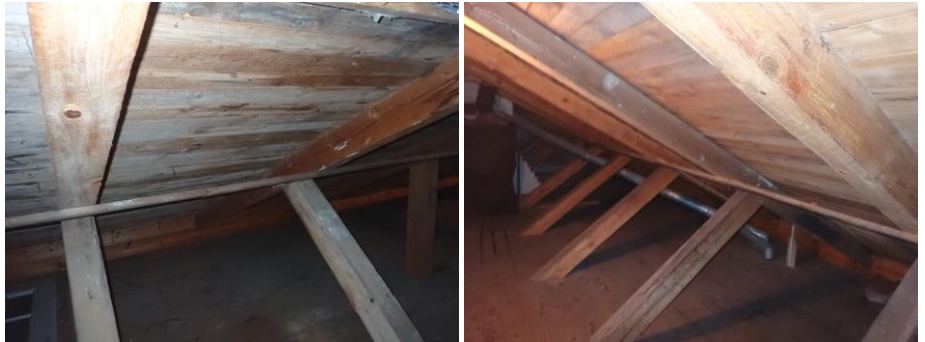
Diverse fuktrosor förekommer på takpanelen, främst i anslutning till trasiga takpannor och takgenomföringar.

Mindre missfärgningar (mikrobiell påväxt) förekommer på takpanelen.

Delar av konstruktionen består av ett parallelltak vilket är en känd riskkonstruktion.

Vid fuktkvotsmätning på råsponten och takstolar noterades ett värde av 14-18% FK
