Stenvillan 13

Borgenvägen 18 Danderyd

Överlåtelsebesiktning för säljare

2024-12-12

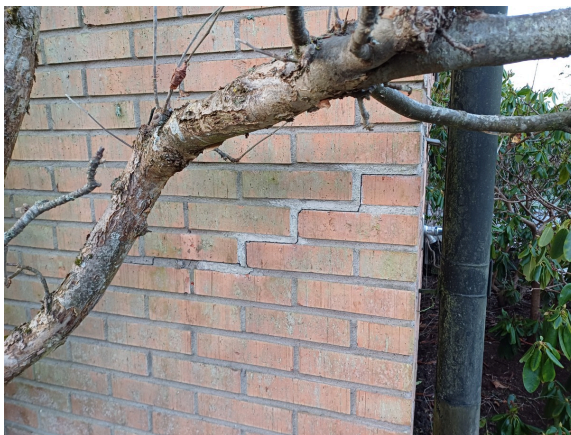
Fasad: Finns lite sprickor i fogar, bedöms mest vara av estetisk karaktär.

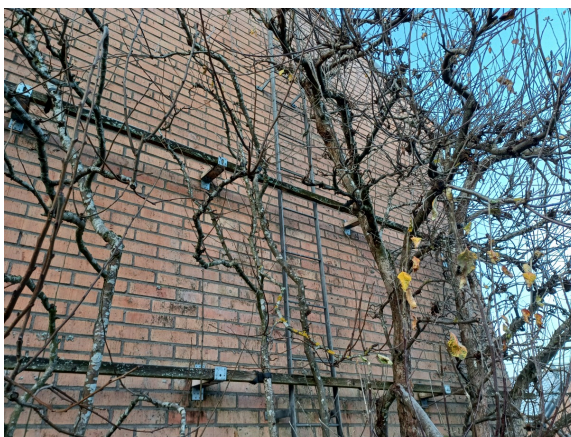
Yttertak: Yttertaket är ej besiktningsbart då gavelstege ej går att använda, träd har växt över.

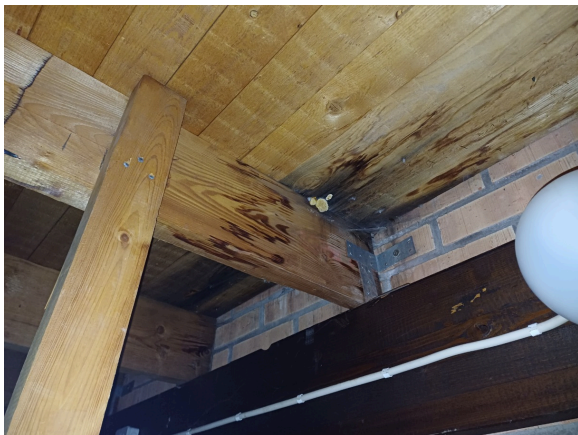
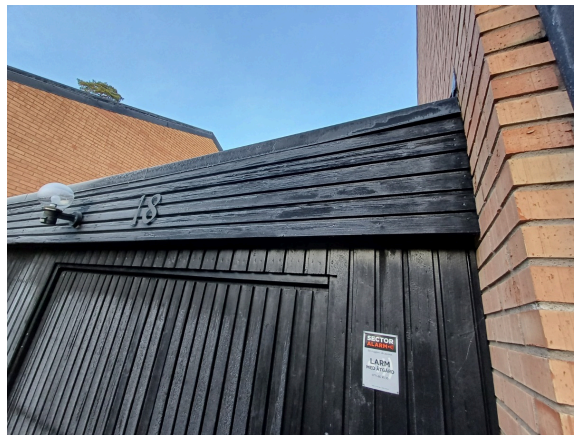
Tecken på att takläckage förekommer finns.

Lokala lagningar/tätningar finns i takpappen, det är i anslutning till dessa som det har läckt in i garagetaket.

Träpanel och garageport är mera slitet, torrsprickor och vridna brädor/panel.

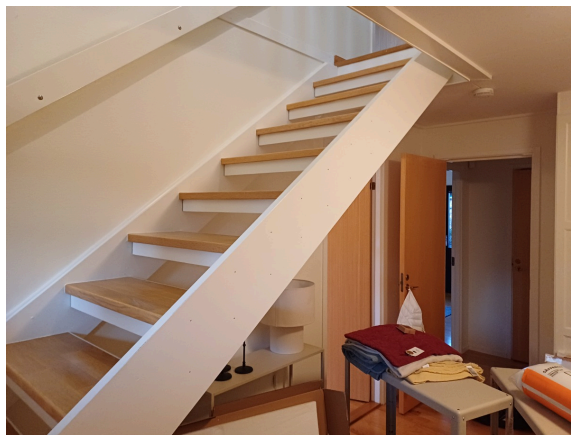
Räcke/spaljé saknas i trapp (fallrisk)

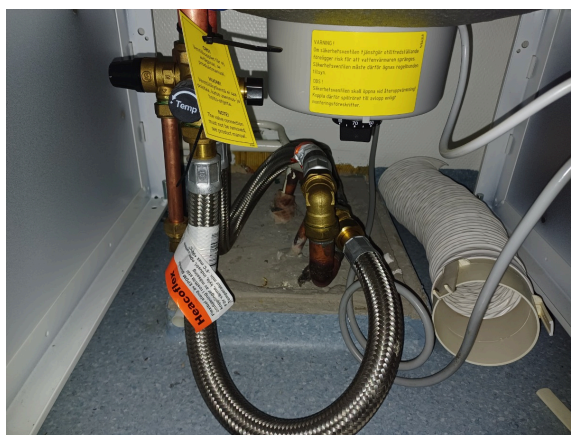
Tvättstuga: Under varmvattenberedare finns en uppgjuten "klack" med rörgenomföringar, finns inget tätskikt på ovansida.

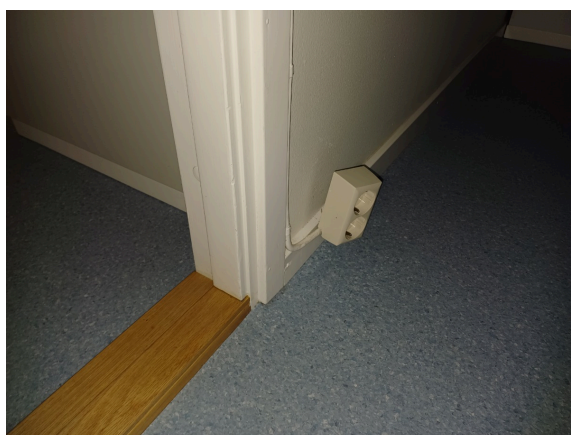
Förråd: Vägglampa och vägguttag är löst i sin infästning, hänger i elledning.

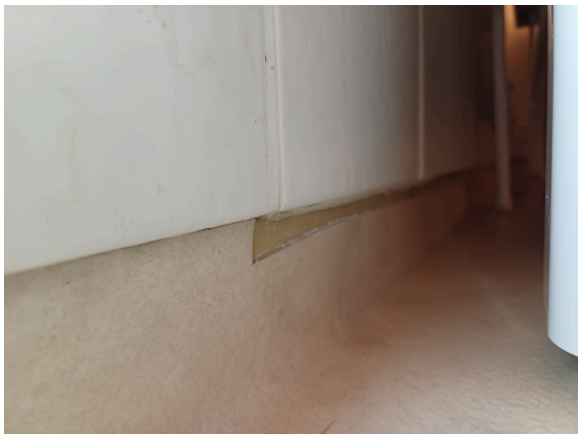
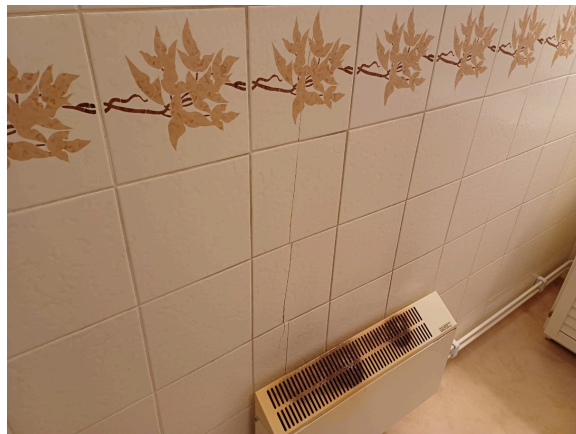
Badrum: Bakom badkar är plastmattans uppvik mot kakel ej fackmässigt utförd, skarvat strax under nedre kakelrad.
Finns rörgenomföringar i golvet under badkar.
Spricka i vägg/kakel ovanför element.

De noteringar som är gjorda i utrymmet är sådana som kan innebära en ökad risk för fuktskador i under/bakomliggande delar.
