Stor-Kalmar 27

Fafnervägen 60 Djursholm

Överlåtelsebesiktning för säljare

2024-12-19

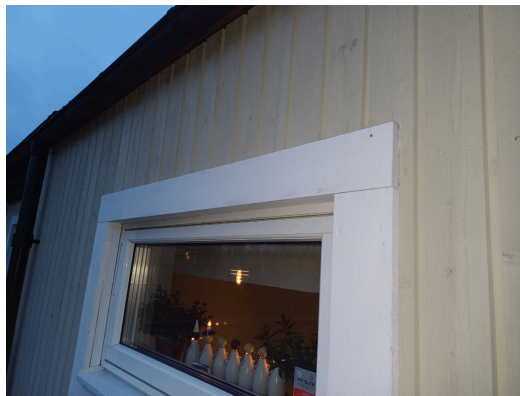
Fasad: Utfört utan överbleck vid fönster tv-rum, ingen skyddande takfot här.
