Utlåtande över ÖVERLÅTELSEBESIKTNING

MILSTOLPEN 17
Stockbyvägen 17, 182 78 Stocksund

Fastighetsbeteckning:	MILSTOLPEN 17
Adress:	Stockbyvägen 17, 182 78 Stocksund
Kommun:	Danderyd
Fastighetsägare:	Shireen & Einar Bernt Longva

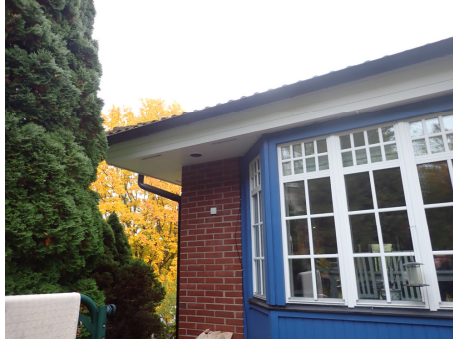
Närliggande planteringar på gavelhörn utanför kök. Se även riskanalys punkt 3:1.

- 3:1** Närliggande planteringar kan komma att påverka grundkonstruktioner, fasader vind och tak negativt då rötter underminerar grundkonstruktioner (med risk för sättningsskador) och grenar fuktbelastar fasader. Takkonstruktioner kan även påverkas negativt (nedskräpning av tak, flyttande av takpannor och liknande) samt att planteringar kan täppa till luftspalter vid takfot.

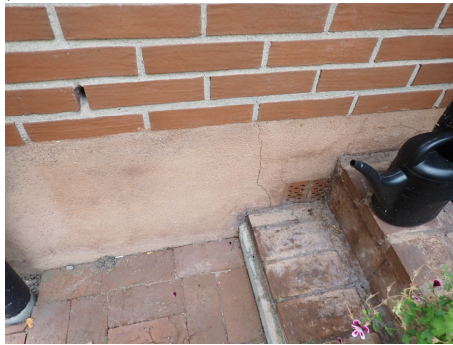
Souterränggrund är en känd riskkonstruktion.
Äldre dränering kring souterrängdelen.
Med anledning av ovan noterade brister/svaga punkter se även riskanalys punkt 3:2.
Spricka i grundmur vid gavelhörn vid entrégång. Se även fortsatt tekniskutredning punkt 4:1.

- 3:2** Risk föreligger för att inklädda delar och/eller trädetaljer samt övrigt organiskt material som ansluter mot golv och väggar (trösklar, limmer, textil, papperstapeter och dylikt) i souterrängplanet kan ha/få fukt, mögel och rötrelaterade skador med anledning av normalt förekommande fuktvandring genom grundmurar och golv samt om brister förekommer i dagvattenledningar, dränering och tätskikt. Eventuellt inbyggt/nyttjande av tryckimpregnerat virke i konstruktionen kan leda till kraftig avvikande lukt.

- 4:1** Sprickor i grundmurarna ska hållas under uppsikt för att säkerställa att det är äldre rörelser/sättningskador. Om sprickorna ändrar karaktär ska kontakt tas med fackman för utredning gällande rörelser/sättningar i huset.

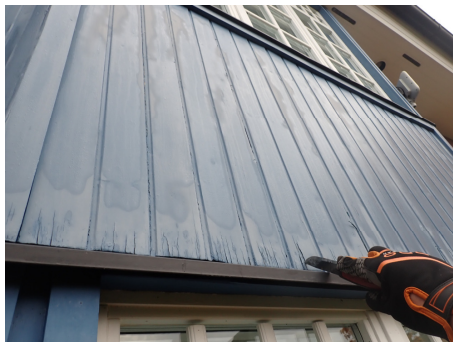
Träpaneler i söderläge är urblekta och har torrsprickor i ändträ.

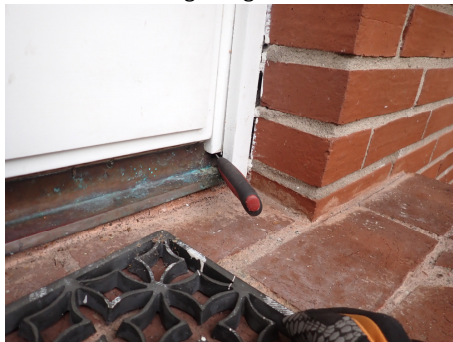
Äldre isolerglas fönster.

Otätt in i isolering kring entrédörrens tröskel. Se även riskanalys punkt 3:3.

- 3:3** Otäta delar/glipor i fasader och runt dörrar kan leda till att dagvatten tar sig in i bakomliggande konstruktioner och kan då orsaka fukt, mögel och/eller rötrelaterade skador.

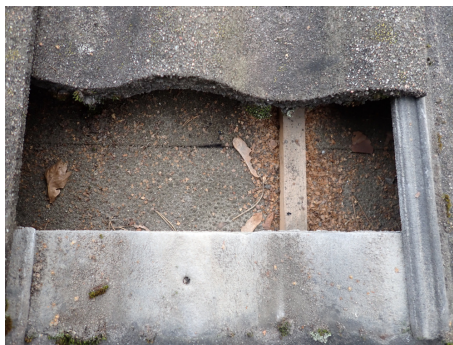
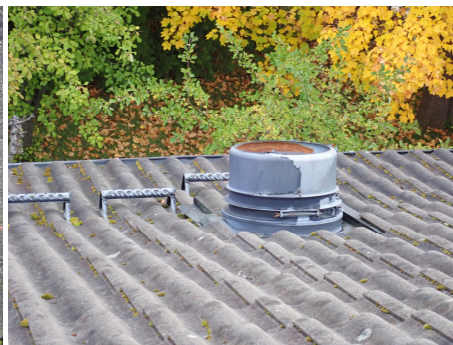
Äldre frostnött takbeläggning och torr underliggande takpapp.

Nockpannor och takpannor vid nockar är bitvis snedvridna.

Mosspåväxt på betongpannor mot entrésidan.

Äldre takplåt ovan kök med rostangrepp.

- 3:4** Av åldersskäl och konstaterade brister är yttertaket åldersmässigt avskrivet. Med anledning av att den underliggande takpappen är torr och spröd i kombination med dåliga takgenomföringar/otäta nockpartier, mosspåväxt och frostsador på takpannorna ökar risken för att läckage kan komma att uppstå. Om läckage inträffar kan fukt, mögel och/eller rötrelaterade skador uppstå på underliggande konstruktioner.

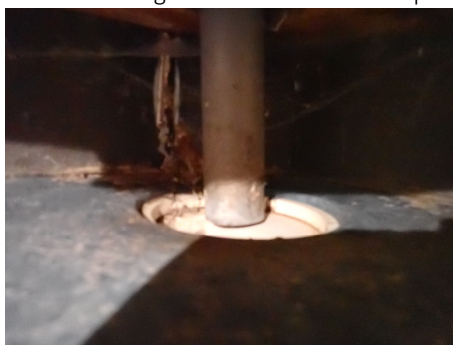
Äldre åldersmässigt avskrivet tätskikt.
Klämringen i golvbrunnen är något lös.
Självdraagsventilation i våtrum.
Med anledning av ålder och noterade punkter är våtrummet i behov av renovering.

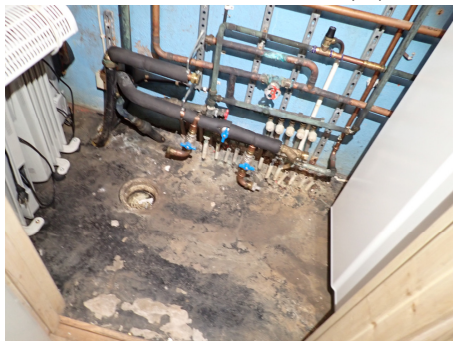
Tätskikt saknas. Se även riskanalys punkt 3:5.

- 3:5** Avsaknad av tätskikt i pannrum kan vid översvämning eller läckage orsaka fukt, mögel och/eller rötrelaterade skador på kringliggande konstruktioner.

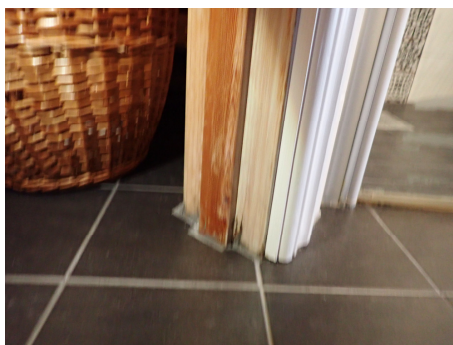
Dörr till bastu i våtzon 1, avskilt med duschvägg.
Utslag i ändträ på träpanel kring dörr.

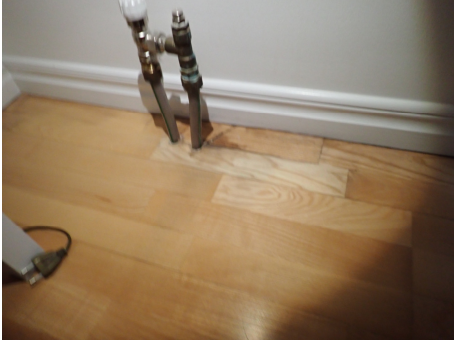
Sovrum 1:	-----
Sovrum 2:	-----
Sovrum 3:	Fuktros kring värmerör, torrt vid besiktningen.

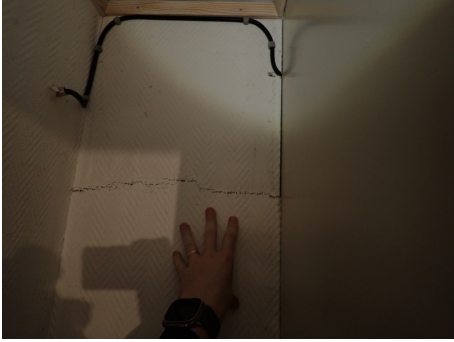
Klädkammare:	Spricka i yttervägg av lecasten. Se även fortsatt tekniskutredning punkt 4:1.

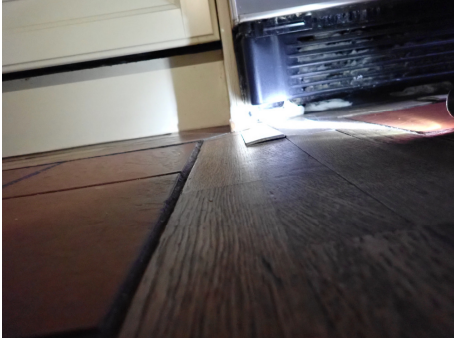
Entré/Hall:	Svikt/och en del släpp noteras i klinkerläggning.
Kök/matplats:	Spillskydd saknas under kyl/frys och diskmaskin. Tät botten saknas i diskbänksskåpet. Svällskada på skiva och släpp i parkett vid kyl, torrt vid besiktningen.

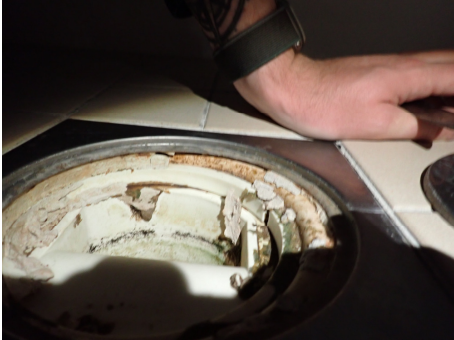
Uterum:	----
Hall:	----
Sovrum 4:	----
WC/dusch:	<p>Äldre åldersmässigt avskrivet tätskikt av underliggande plastmatta. Klämringen i golvbrunnen är något lös. Dörr i våtzon 1, avskilt med duschvägg. Med anledning av ålder på det underliggande tätskiktet och golvbrunnen är våtrummet i behov av renovering.</p>

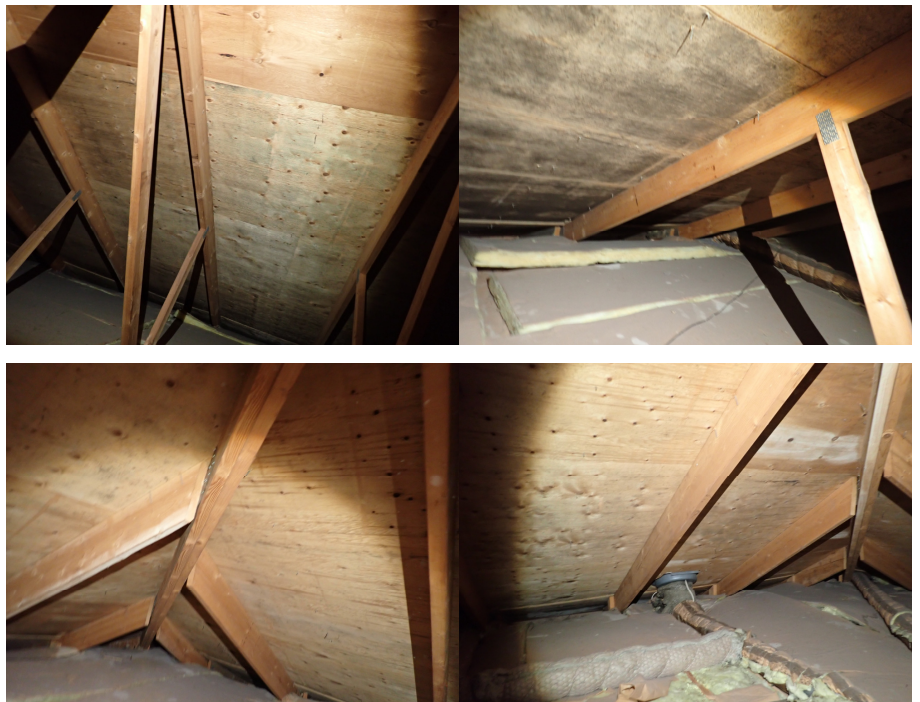
Svartningar och missfärgningar noteras på plywoodskivorna, främst ner mot takfot samt ovan våtrum. Se även riskanalys punkt 3:4.
