Besiktningssprotokoll

Fastighetsbeteckning: Järpen 10	
Fastighetsägare: Johan Patrik Kinnunen & Susanne Kinnunen	
Fastighetsadress: Hästhagsvägen 45	
Postnummer: 182 39	Ort: Danderyd

Besiktningdatum: 2023-11-29	Protokollnummer: 67982630
Temperatur: -5 °C	Väderlek: Molnigt
Tekniker: Nicklas Larsson	
E-post: nicklas.larsson@Anticimex.se	
Kontor: Stockholm Norr	
Närvarande: Fastighetsägare

Byggnadsbeskrivning Bostadsbyggnad

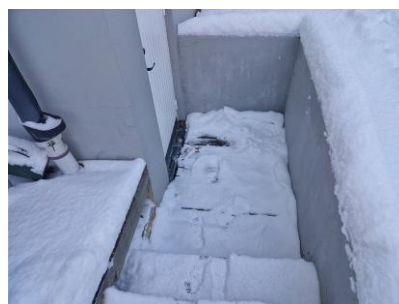
Utvändigt / Källartrapp

Snön täcker golvet på källartrappan så det har inte gått att se om det finns någon brunn.

Om brunn finns är det viktigt att hålla den ren för att motverka risken för översvämning och att vatten tar sig in i bostaden.

Om brunn saknas bör man som framtida köpare vara medveten om detta och möjligen installera en brunn.

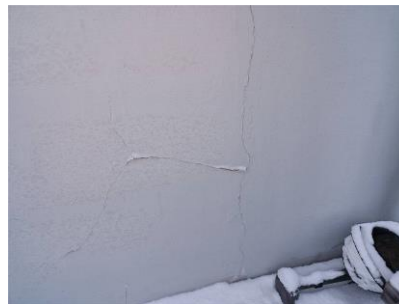
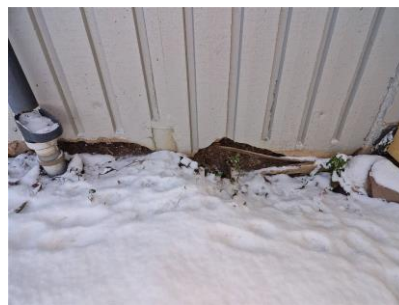
Utvändigt / Sockel

Altan och snö döljer del av sockeln.

Då altanen döljer del av sockeln är den inte besiktigad tillfullo.

Av det som är besiktigat noteras några sprickor samt betongsläpp under altan/terrass.

Detta kan leda till fukt- och frysskador i konstruktionen.
Rekommenderas att laga i sprickor samt betongsläpp.

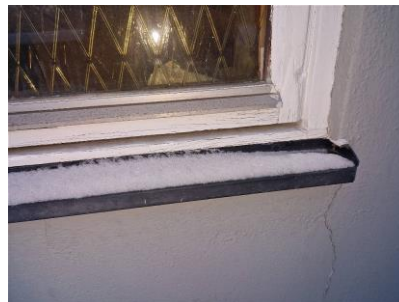
Fönster är i varierande grad behov av målning/underhåll. Fönster och karmar där målningsbehov finns riskerar att få fukt- och rötskador på grund av sämre vattenavvisande förmåga.

För att öka livslängden på fönster rekommenderas målning och underhåll.

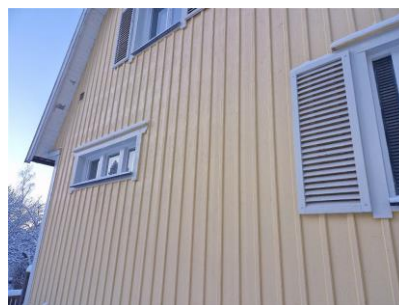
Överbleck saknas ovan fönster.

Avsaknad av bleck ovanför fönster medför en ökad risk för att vatten kan rinna in och orsaka fuktrelaterade skador i omkringliggande konstruktioner.

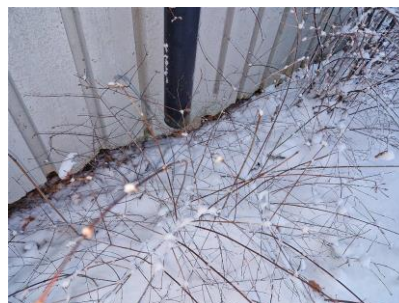
Utvändigt / Hängrännor / Stuprör

Ett stuprör på baksidan är inte anslutet till markledning.

Stuprör som inte är anslutet till markledning kan medföra en ökad fuktbelastning på grundmur/sockel som i sin tur kan leda till fuktrelaterade skador.

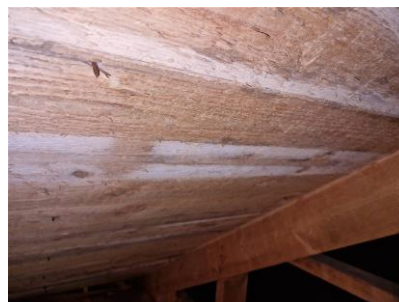
Utvändigt / Vind/sidovindar

Mindre del av sidovindar har inte gått att besiktiga då luckan är för liten. Följande noteras pånockvind samt resterande sidovindar.
- Vid kontroll av vinden har fuktvärden över kritisk fuktnivå för mikrobiell tillväxt uppmätts, samt mindre mikrobiell påväxt på underlagstak noteras. Fuktkvoten i underlagstak/takbjälkar uppmättes till 16-18 %.

De höga fuktvärdena samt den upptäckta mikrobiella påväxten på underlagstaket är ett tecken på att vinden har tillförts eller tillförs fukt inifrån bostaden. Observera att besiktning av bostadens ventilationssystem inte har ingått i uppdraget.

Det finns risk för mikrobiell tillväxt om den relativa fuktigheten (RF) i den omgivande luften är över 75 %. I furuvirke motsvarar det en fuktkvot (FK) på 17 %.

För att komma tillrätta med detta kan fuktillförseln inifrån bostaden behöva minskas. Det kan göras genom att ventilationen i bostaden förbättras samt att eventuella otätheter i vindsbjälklaget (tak-/väggvinklar, taklucka med mera) tätas. Läs Anticimex faktablad om oppvärmda vindsutrymmen för tips och råd.

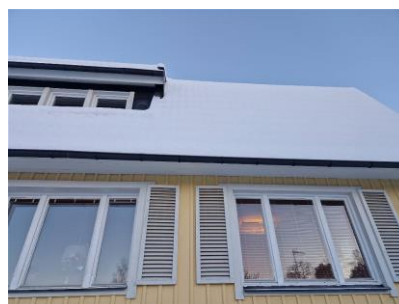
Utvändigt / Tak

Yttertaket på hus var snötäckt vid besiktningen.

Då yttertaket var snötäckt vid besiktningstillfället kunde inte besiktning av taket genomföras.

Vi rekommenderar en kompletterande besiktning när taket är fritt från snö.

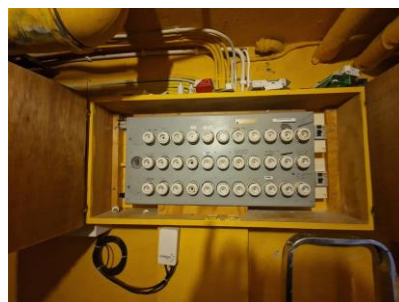
Äldre elanläggningar och elkablar är en säkerhetsrisk som kan orsaka både personskador och brand.

Kontakta en elektriker för kontroll och åtgärd.

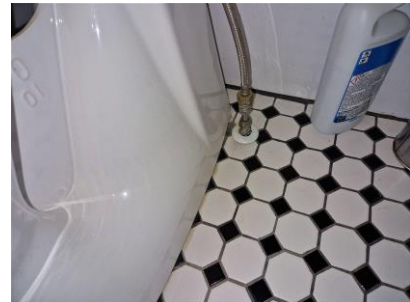
Följande noteras i utrymmet
- mekanisk frånluft saknas (se även punkten allmänt hela huset)
- rörgenomföring finns i golv.

Rörgenomföringar i golvet medför en ökad risk för att vatten tränger ner i omkringliggande konstruktioner och orsakar fuktskador.

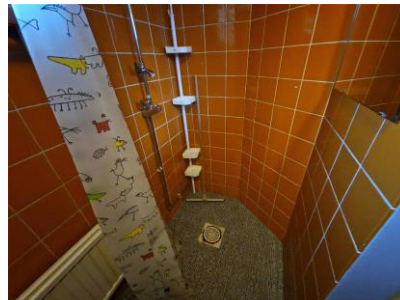
Våtutrymmet har äldre yt-/tätskikt.
- förhöjda fuktindikationer noteras
- äldre gjutjärnsbrunn (se även punkten älmänt hela huset)
- rörgenomföring i väggen
- mekanisk frånluft saknas (se även punkten allmänt hela huset)

Utrymmet är äldre och har passerat tiden för sin tekniska livslängd.

Renovering av utrymmet rekommenderas. Kontakta en behörig våtrumsentreprenör för en renovering. I samband med renoveringen bör omkringliggande konstruktioner kontrolleras för att upptäcka eventuella följdskador.

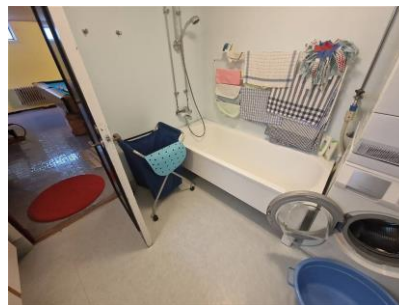
- klämringen glipar
- förhöjda fuktindikationer noteras
- mekanisk frånluft saknas (se även punkten allmänt hela huset)

Utrymmet är äldre och har passerat tiden för sin tekniska livslängd.

Renovering av utrymmet rekommenderas. Kontakta en behörig våtrumsentreprenör för en renovering. I samband med renoveringen bör omkringliggande konstruktioner kontrolleras för att upptäcka eventuella följdskador.
