Trädet 12

Hagtornsvägen 9 Enebyberg

Överlåtelsebesiktning för säljare

2025-01-24

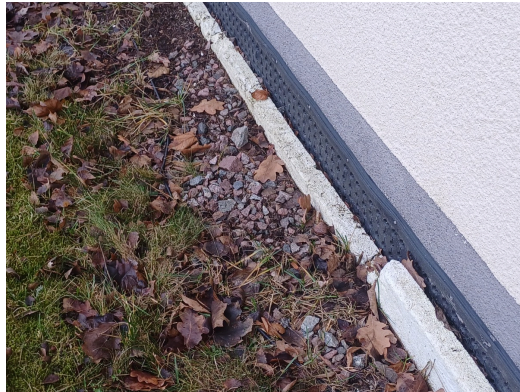
Sockel: Fuktskyddsmatta avslutas/synlig ovan marknivå, denna skall ej vara synlig.

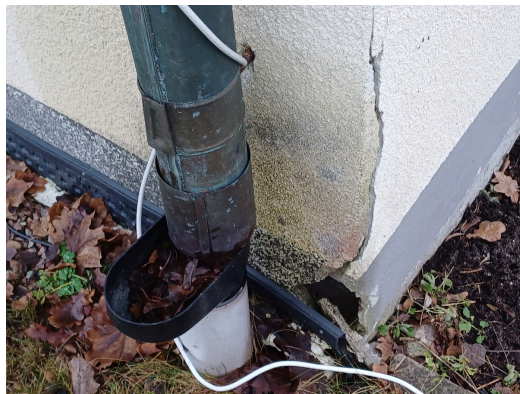
Fasad: Finns sprickor och skador på ett flertal ställen i putsen. Bilden visar ett exempelområde.

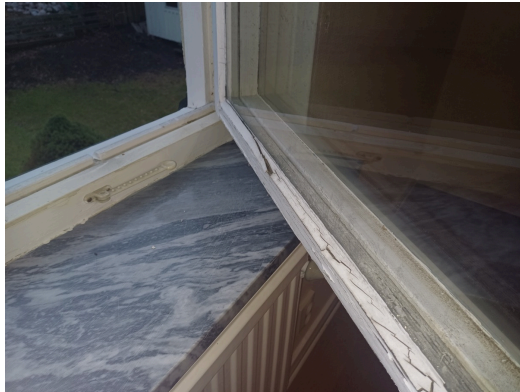
Fönster/dörrar: Fönster på övre plan mot söder är lite mera slitna, urblekta med färg och kittsläpp.

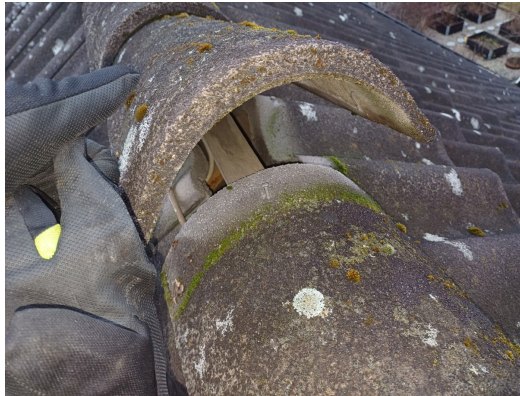
Yttertak: Utfört utan nocktätning/nockband.

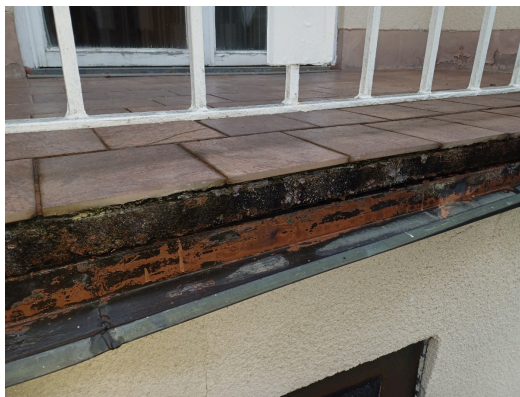
Övrigt: På balkongen har klinkerplattor släppt/bom från underlaget, främst i framkant.

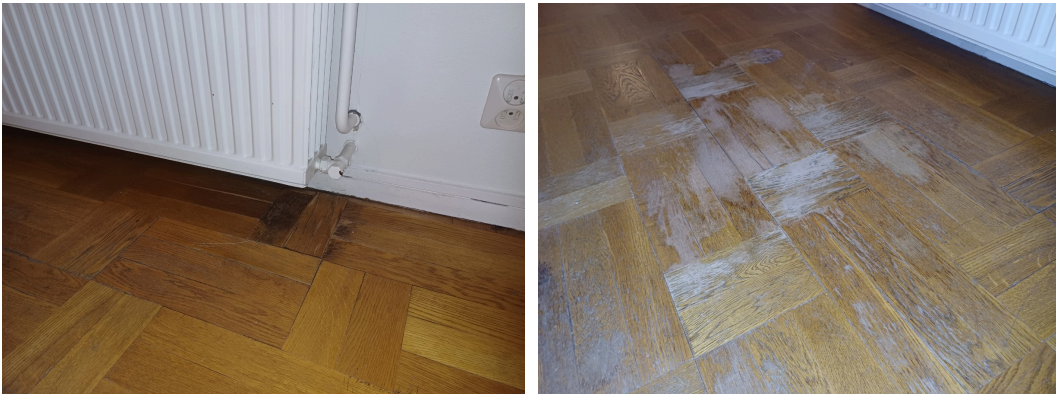
Vardagsrum: Parkettgolvet är delvis mera slitet/skadat.
