# Fjalar 59

Bragevägen 6 Djursholm

## Överlåtelsebesiktning för säljare

**2025-03-24**

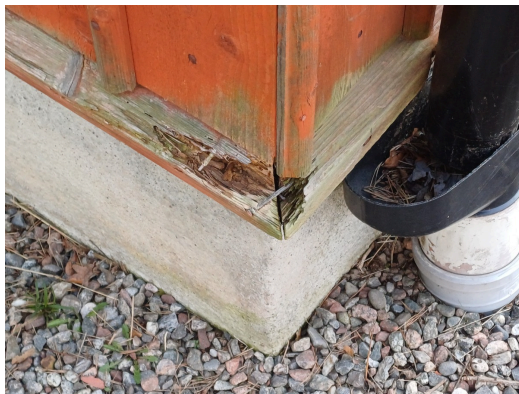
**Fasad:** Fasadpanel och övrigt trä är i behov av underhåll, urblekt/färgflagning samt torrsprickor och några mindre rötskadade delar.

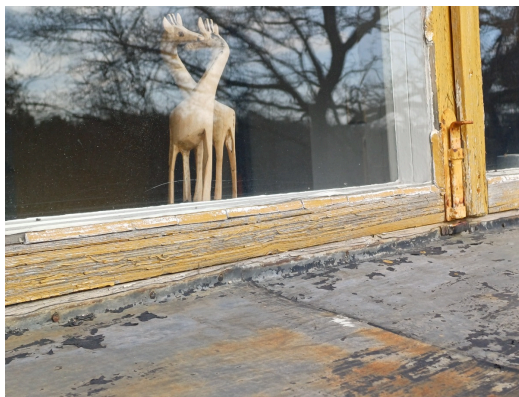
**Fönster/dörrar:** Fönster är i behov av underhåll, urblekta/färgflagning. Fönster i takkupa är i sämre skick. Bilden visar fönster i takkupa.

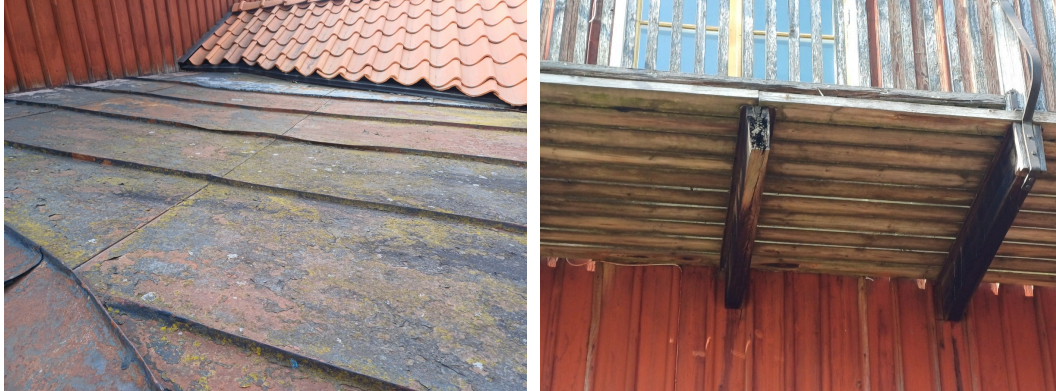
- Torpargrund:** Ej besiktningsbar då utrymmet är för trångt för att krypa i, det går dock att från luckan se att det ligger div gammalt byggspill på marken.  
Torpargrund under s-rum 1 ej åtkomlig då lucka inte finns till denna del.
- Övrigt:** Plåttak över entré är i sämre skick, färgflagnig med generellt rostangrepp, denna del saknar hängränna.  
Balkong/balkongräcke är i sämre skick, förväntat att rivning krävs med uppbyggnad av ny balkong.

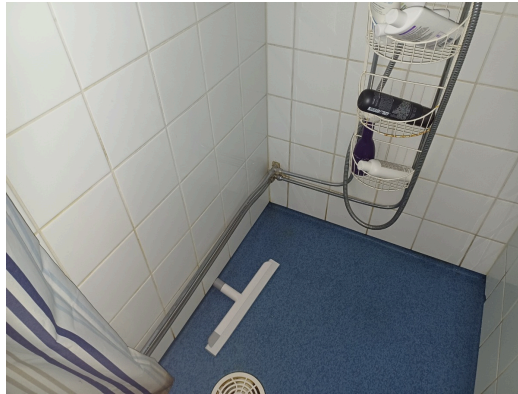
**Dusch:** Våtutrymmets standard är äldre, finns rör genomföring i nedre del av väg i duschzon.
