# DANDERYD REGISTRATORN 37

Storängsstigen 13 Stocksund

## Överlåtelsebesiktning för säljare

**2025-05-07**

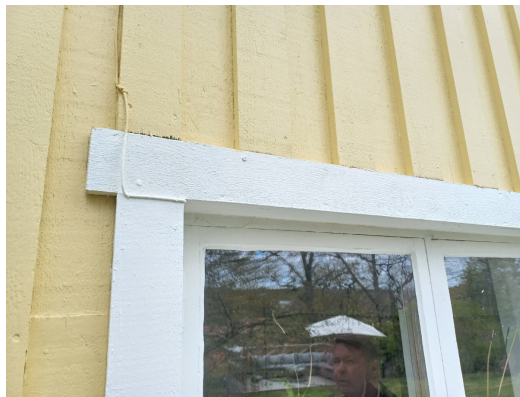
- Markförhållanden:** Dränering och fuktskydd är äldre, troligen aldrig omgjort.
- Sockel:** Inget att notera.
- Fasad:** Inget att notera.
- Fönster/dörrar:** Utfört utan överbleck på gavel mot öster, gäller entréplansdel

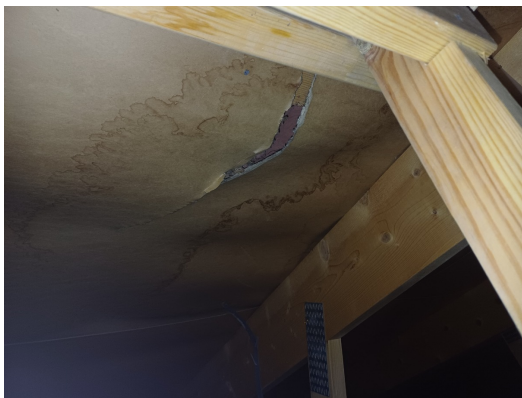
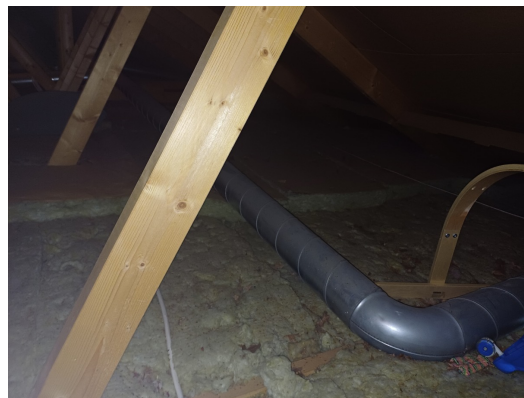
- Rännor/stuprör:** Inget att notera.
- Yttertak:** Inget att notera.
- Vind:** Finns missfärgningar från fukt på några ställen på underlagstakskiva, torrt vid besiktningstillfället.  
I anslutning till taklucka är underlagsskivan skadad/trasig  
Ventilationsrör är inte kondensisolerade.

När fuktfläckar finns i underlagsskivor rekommenderas märkning av dessa med färgpenna för att kunna iaktta eventuella förändringar. Normalt sett innebär sådana mindre fuktgenomslag inget problem. Långvarig vattenbegjutning minskar dock skivans hållbarhet, vilket i sin tur kan medföra genomfuktning och läckage. Det förekommer att nederbörd och/eller skräp tränger in genom skarvar varför man efter kraftig vind och nederbörd bör kontrollera vinden.
