Uppdragsnummer 22014041-  
2025-011

## ÖVERLÅTELSEBESIKTNING

VAXHOLM YTTERBY 4:277

Ytterbystrandsvägen 46 A, 185 94 Vaxholm

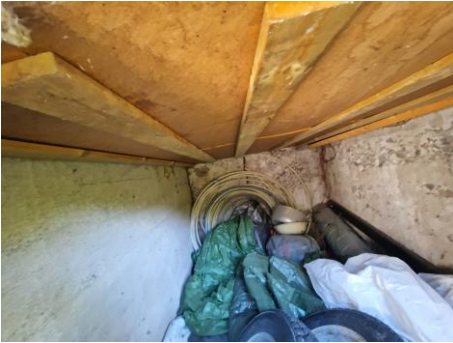
| <b>Grundmur/Hussockel:</b><br><b>Krypgrund:</b> | <p>Krypgrund är en känd riskkonstruktion, se riskanalys 3:1.</p> <p>-Spår av fukt på trossbotten, vid besiktningstillfället torrt.</p> |

- 3:1** Krypgrunder betraktas idag som kända riskkonstruktioner och är en känslig konstruktion ur fuktsynpunkt sett bland annat beroende på årstidsvariationer i temperatur och fuktbelastning från mark. Under de perioder då lufttemperaturen utomhus är högre än i kryputrymmet, kommer varm fuktig luft in i ett kallare utrymme och höjer den relativa luftfuktigheten i krypgrundsutrymmet. Risk för skador föreligger och skador kan uppstå såsom fukt, mögel och rötelaterade skador som möjlig följd. Eventuellt inbyggt/nyttjande av tryckimpregnerat virke i konstruktionen kan leda till ohälsosamma emissioner.

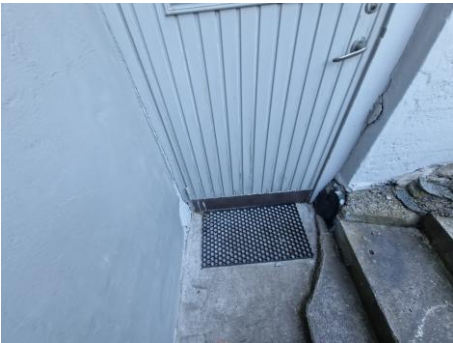
| <b>Dörrar:</b> | <p>-Dörr till källare är färgflagnande och torrsprucken.</p> |

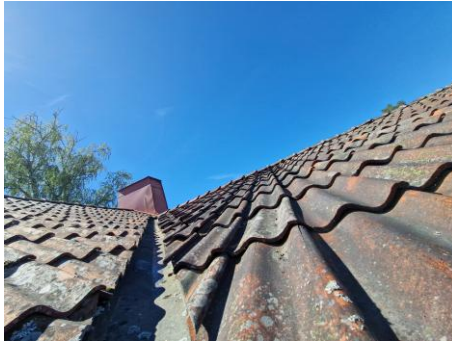
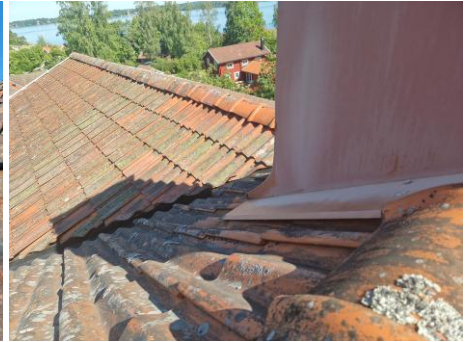
| <b>Yttertak:</b> | <p>Taket är av säkerhetsskäl endast besiktigad begränsat från taklucka.</p> <p>-Taket har renoverats med äldre tegelpannor.</p> <p>-Taket är delvis ett parallelltak.</p> <p>Se riskanalys 3:2.</p> |

- 3:2** Ryggås/parallelltak/låglutande tak är en riskkonstruktion, om ventilationen mellan innertaket och yttertaket är felaktig och/eller bristfällig finns risk för att den varma luften som stiger upp ifrån inomhusmiljön inte kan ventileras bort, luften kondenserar då och kan ge upphov till fukt, mögel och/eller rötelaterade skador.

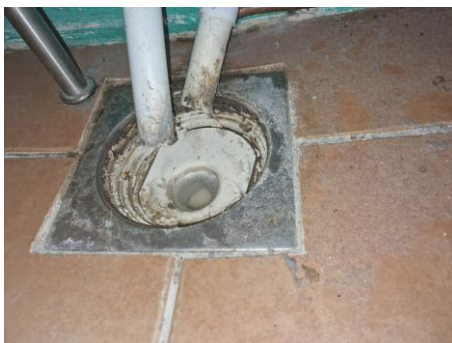
-Rör genomföring i golv.

-Väggnära golvbrunn.

Se riskanalys 3:3

- 3:3** Otäta håltagningar i våtrum samt särskilt i våtzon 1 är en risk vid fuktbelastning av aktuellt område.

Felaktigt tillskuren brunnsmanschett kan medföra att manschetten tätar dåligt mellan golvbrunn och golvets tätskikt samt att det även kan medföra kapillärsug i manschetten.
