# Stor-Kalmar 42

Hermodvägen 28 Djursholm

## Överlåtelsebesiktning plus för säljare

**2025-09-15**

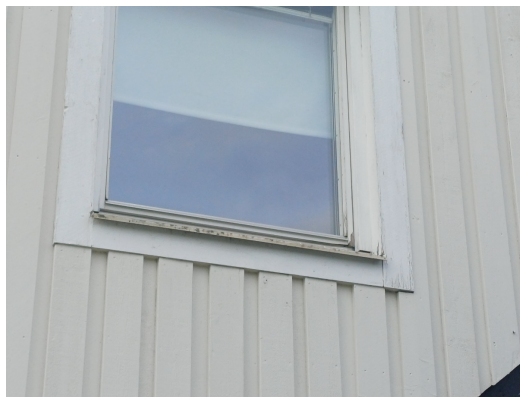
- Markförhållanden:** Inget att notera.
- Sockel:** Inget att notera.
- Fasad:** Förekommer rötskador i ändträ på några ställen.
- Fönster/dörrar:** Fönster på gavel övre plan mot öster lite mera slitet.  
Saknas tröskelbleck på entrédörr samt altandörr.

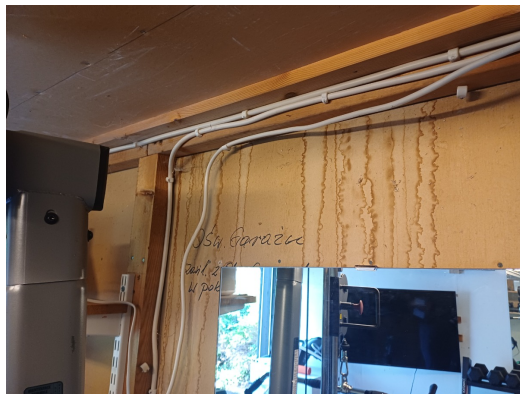
- Rännor/stuprör:** Inget att notera.
- Yttertak:** Nockpannor ej infästa.
- Vind:** I anslutning till genomföring för avloppsluftning finns missfärgning från fukt, torrt vid besiktningstillfället.
- Plintgrund:** Under entréhall är det en plintgrund, denna är ej åtkomlig för besiktning pga den låga höjden.
- Garage:** Finns "rinnmärken/missfärgning" fukt på del av vägg, torrt vid besiktningstillfället.

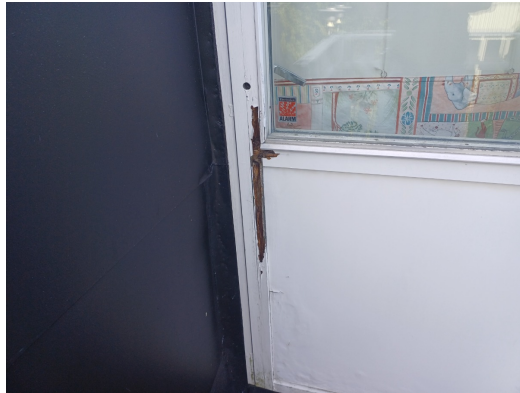
En av balkongdörrarna är i dåligt skick, rötskadad.  
Balkongräcke är mera slitet, färgflagnig samt någon rötskadad del.

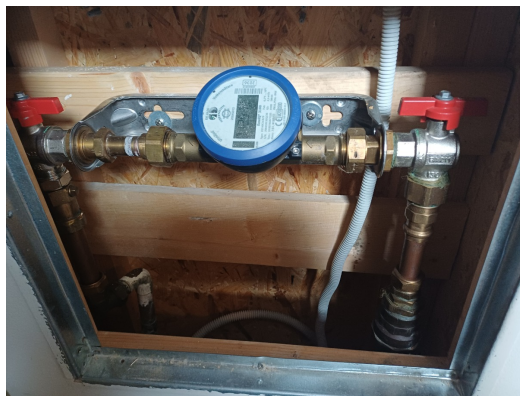
Bakom inspektionsluckor finns inkommande vatten med vattenmätare samt rörfördelare för tappvatten, finns inget fuktsäkert utförande i botten på dessa.
