## ÖVERLÅTELSEBESIKTNING Säljklar

## DANDERYD BLÅKLINTEN 2

Törnrosvägen 15  
182 75 STOCKSUND

2026-01-22

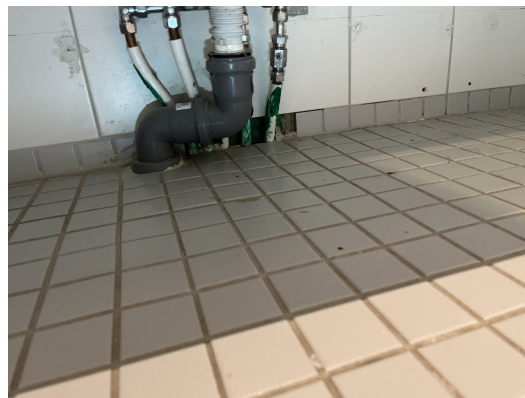
Badrum

Finns rör genomföringar i golv som avviker från dagens krav på placering/utförande. Golvbrunn i dusch placerad lite för nära vägg samt att brunnsmanschett sticker ut under klämning.

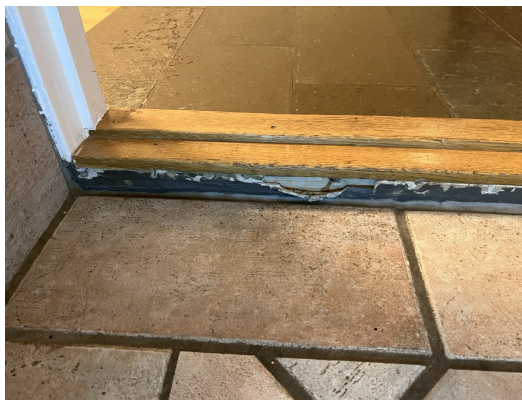
**Duschrum**

**Tätskikt vid uppvik mot tröskel skadat.**

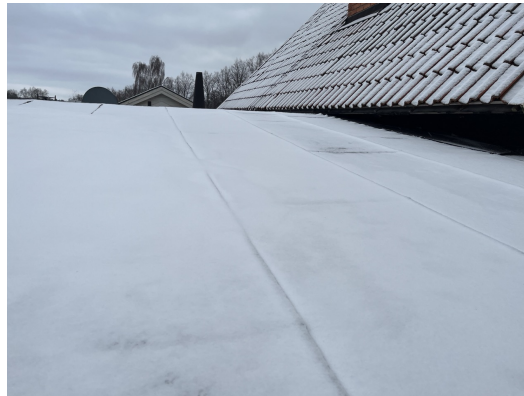
**Tak**

**Snötäckt**  
Ej besiktigat  
Plåttaket bedöms vara från byggår
