## Utlåtande över ÖVERLÅTELSEBESIKTNING

Danderyd Stor-kalmar 22  
Fafnervägen 70, 182 66 Djursholm

## ÖVERLÅTELSEBESIKTNING FÖR SÄLJARE

Fastighetsbeteckning: Danderyd Stor-kalmar 22  
Adress: Fafnervägen 70, 182 66 Djursholm  
Kommun: Danderyd  
Fastighetsägare: Håkan Markelund

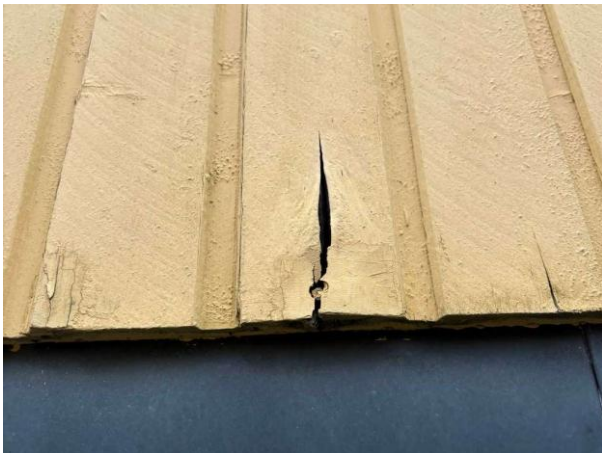
| <b>Fasad</b> | Enstaka rötskadade panelbrädor noterades på gavel<br>Missfärgningar på fasaden |

Bild 1: - Utvändigt, Fasad, Enstaka rötskadade panelbrädor noterades på gavel Missfärgningar på fasaden

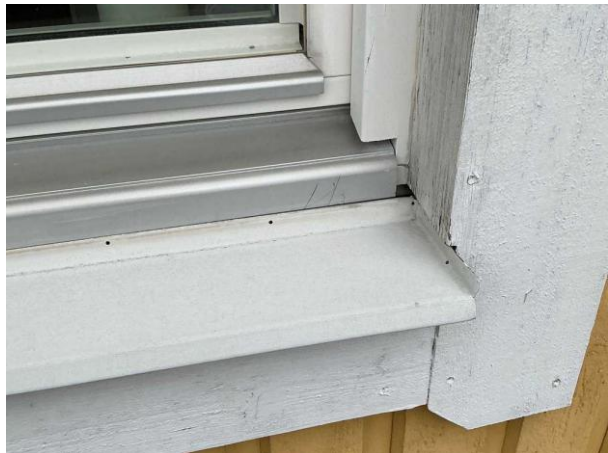
Bild 2: - Utvändigt, Fönster, Ett löst fönsterbleck

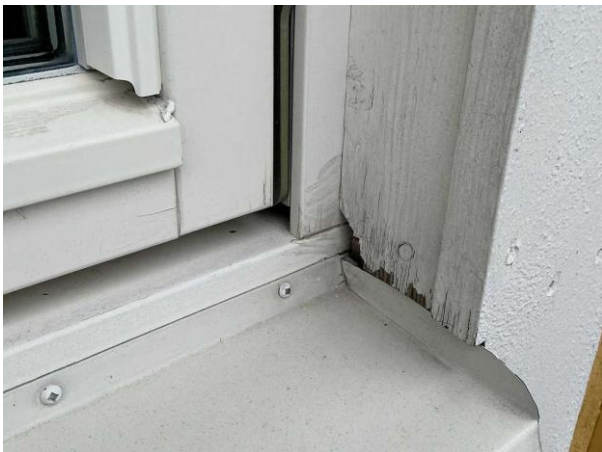
Bild 3: - Utvändigt, Fönster Otäta anslutningar mot fönster

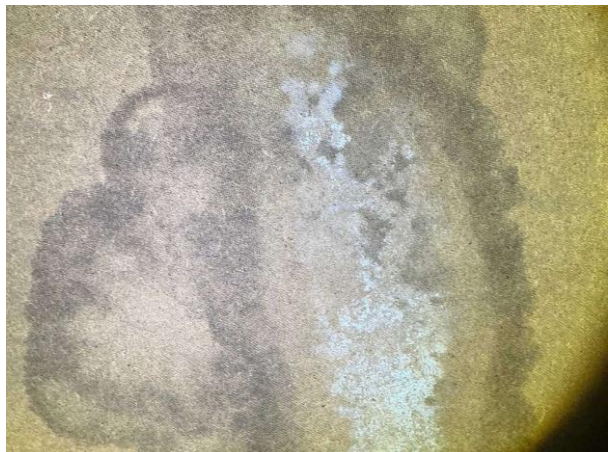
| <b>Vind</b> | Vinden är delvis parallellisolerade /snedtak (vindsutrymme saknas, utgår ur besiktningen)<br>Nockvind:<br>Spår av tidigare läckage noterades (torrt vid besiktningstillfället)<br>Lokal mikrobiell påväxt noterades på underlagstaket<br>Vindslucka utifrån:<br>Spår av tidigare läckage noterades (torrt vid besiktningstillfället)<br>Se riskanalys |

Bild 4: - Utvändigt, Vind, Spår av tidigare läckage

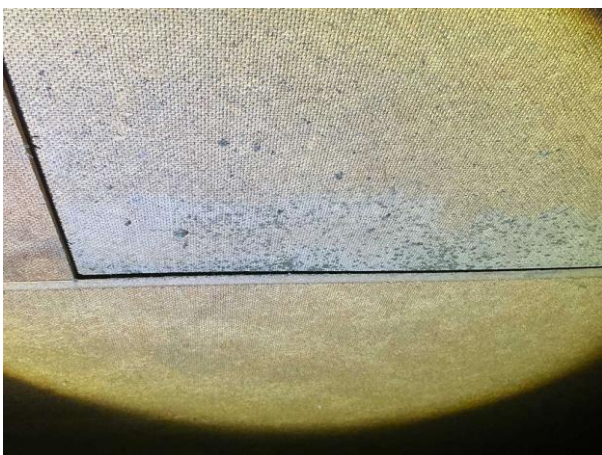
Parallellisolerade /snedtak frånnockvind till takfot/sidovind utgörs av s.k. parallellisolerat tak (innertaket är byggt parallellt med yttertaket) som inte är åtkomligt utan konstruktionsingrepp. Problemet om man vill kontrollera är att det kan vara svårt att erhålla fullgod täthet i upptagna inspektionshål vilket kan medföra att konstruktionen försvagas. Vidare ger lokala provhål endast en stickprovsmässig bedömning. Om taket är felbyggt tex att det saknas luftspalt, diffusionsspärr etc så finns det risk för fukt, mögel och rötskador i takkonstruktionen.

Bild 5: - Utvändigt, Vind Lokal mikrobiell påväxt

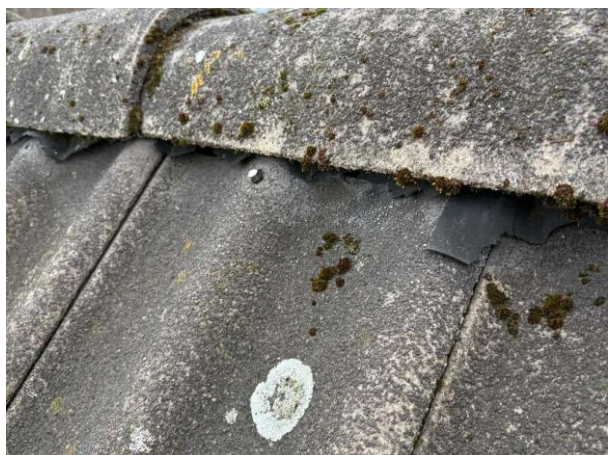
Äldre tak Pga takbeläggningens ålder föreligger risk för läckage genom yttertaket pga normalt åldersslitage.

Bild 6: - Utvändigt, Yttertak, Äldre tak, Nocktätningen är trasig

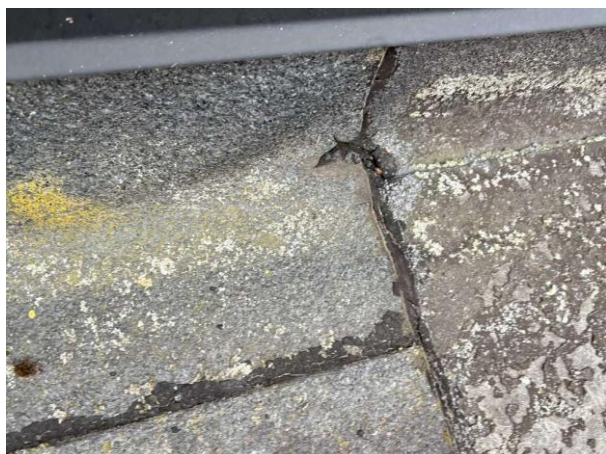
*Bild 7: - Utvändigt, Yttertak, Äldre tak, spricka i takpappen ovan garaget*

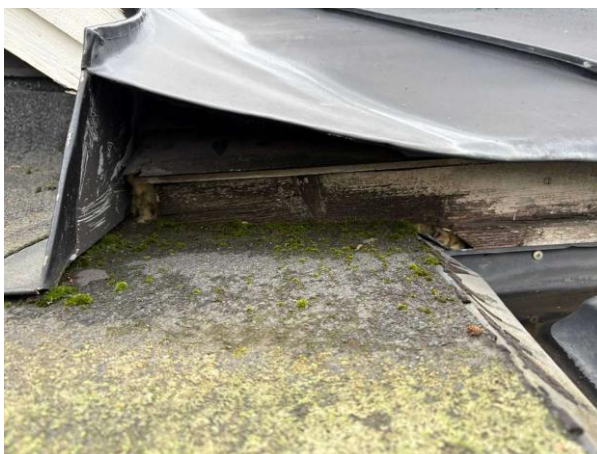
*Bild 8: - Utvändigt, Yttertak, Äldre tak, takfotsbrädan från utbyggnaden ligger på garagetaket*

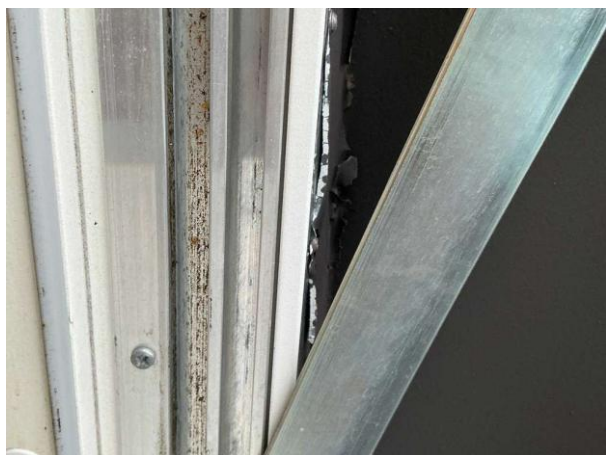
| Sovrum 2 | Otät plåtanslutning mot fönster (utvändigt vid kupan) |

Takkupor är alltid känsliga för läckage och kräver regelbunden kontroll.

*Bild 9: Invändigt, Övervakning, Otät plåtanslutning mot fönster (utvändigt vid kupan)*
