## ÖVERLÅTELSEBESIKTNING Säljklar Plus med fuktmätning

## DANDERYD GLASER 8

Frekevägen 16  
182 65 DJURSHOLM

2026-02-27

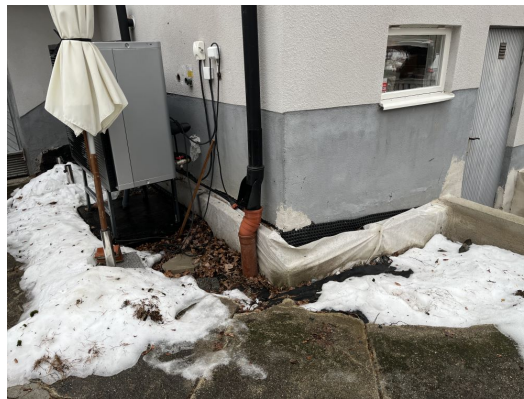
##### Sockel

**Ej färdigställt med fuktskyddsets avslutning ovan mark i nordvästra hörnet. Övrigt är övre del av fuktskyddet avlutat ovan marknivå.**

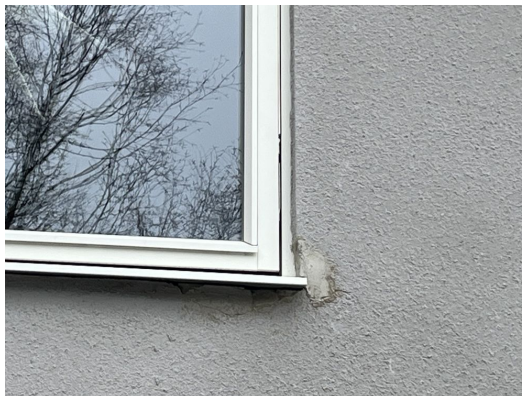
**Fasad**

**Finns lite sprickor samt urslag/skador runt de fönster som blivit bytta.**
