## ÖVERLÅTELSEBESIKTNING Överlåtelsebesiktning säljare villa

## DANDERYD POPPELN 16

Orrspelsvägen 2 F  
182 79 STOCKSUND

2026-03-06

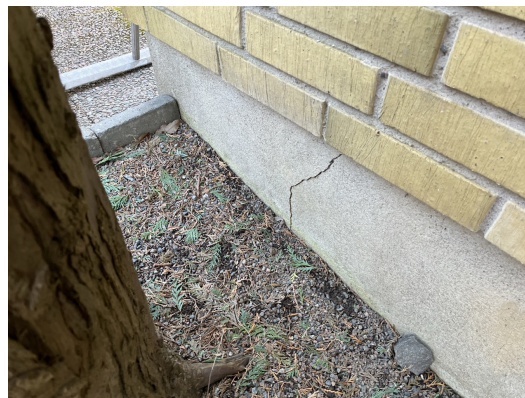
### Sockel

**Finns någon enstaka spricka i putsad sockel, bedöms mest varav estetisk karaktär.**

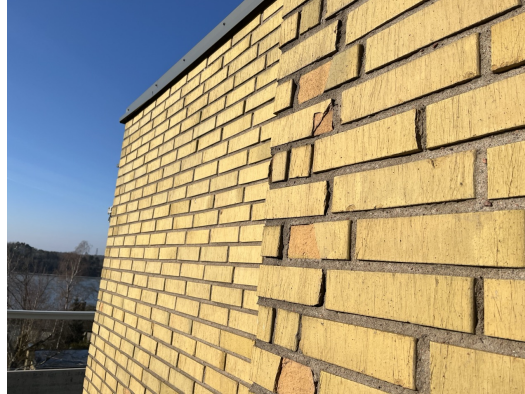
## Fasad

**Finns några tegelstenar som är söndervittrade, bedöms mest varav estetisk karaktär.**

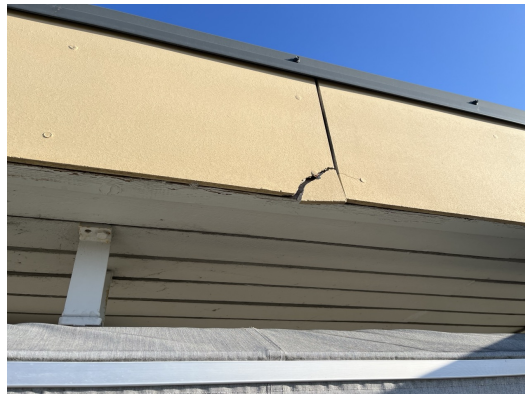
## Taksarg

**Skivor i taksarg är lite mera slitna. Finns även någon spricka/skada någonstans.**

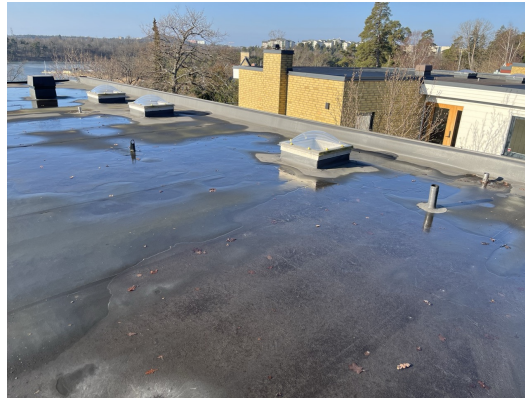
## Tak

**Vatten blir kvarstående på taket i lågpunkter.**  
Se även riskanalys

Denna typ av tak är en konstruktion som löper en större risk för att drabbas av fuktskador dessa är också svåra att upptäcka i tidigt skede då det inte finns något vindsutrymme som åtkomligt/besiktningsbart, viktigt att säkerställa att takpappen är i gott skick utan skador för att minimera risken för läckage, denna typ av tak kan även drabbas av fuktskador pga. fukt inne ifrån bostaden och för att minska den risken är det viktigt att bostaden har en bra ventilation.
