## Utlåtande över ÖVERLÅTELSEBESIKTNING

Danderyd Tule 22

Viktor rydbergs väg 7, 18262 Djursholm

## ÖVERLÅTELSEBESIKTNING FÖR SÄLJARE

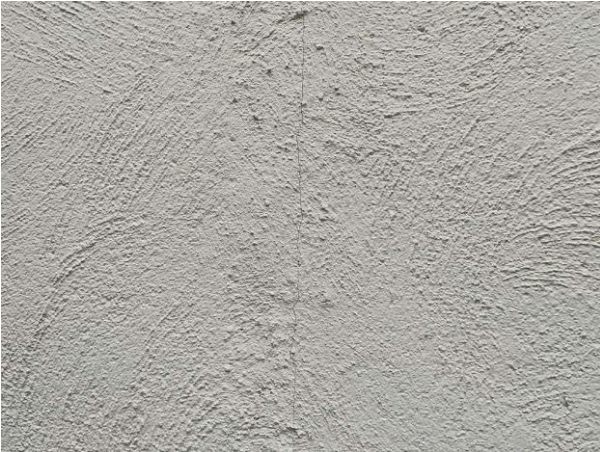
*Bild 1: Utvändigt, Grundmur/Hussockel, Mindre spricka mellan ursprunglig byggnad och tillbyggnad*

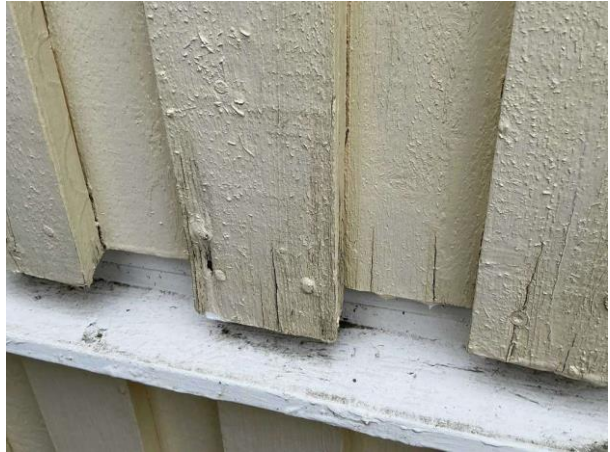
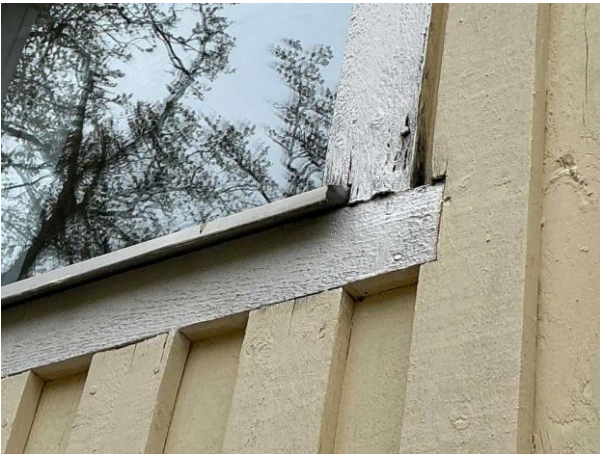
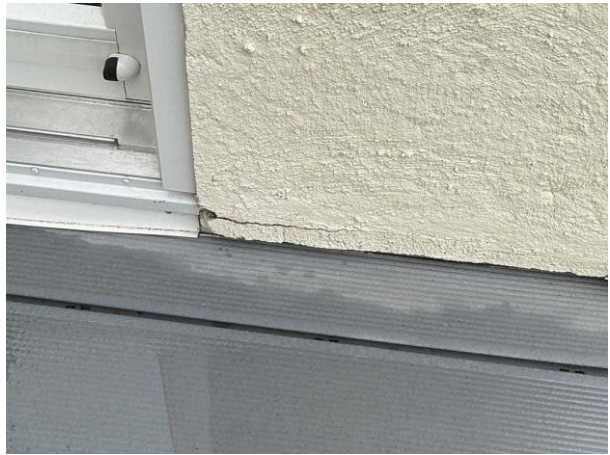
*Bild 2: - Utvändigt, Fasad, Rötskador i panel nedre kant noterades på gavel samt baksida och fönsterfoder Lös puts vid glasparti*

*Bild 3: - Utvändigt, Fasad, Rötskador i panel nedre kant noterades på gavel samt baksida och fönsterfoder Lös puts vid glasparti*

*Bild 4: - Utvändigt, Fasad, Rötskador i panel nedre kant noterades på gavel samt baksida och fönsterfoder Lös puts vid glasparti*

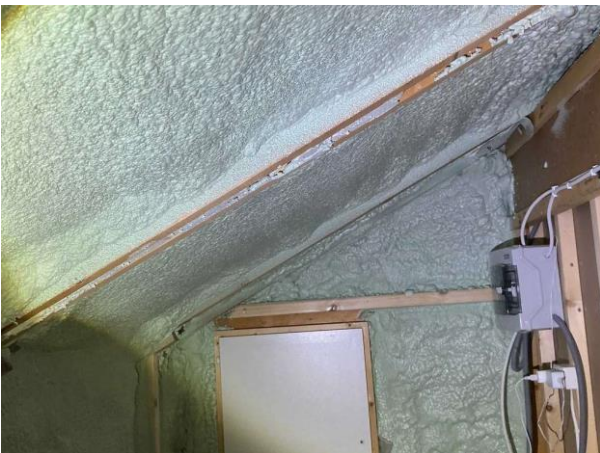
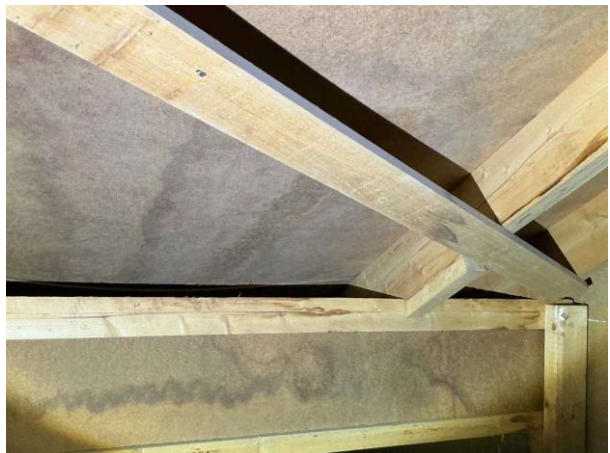
Parallellisolerade /snedtak frånnockvind till takfot/sidovind utgörs av s.k. parallellisolerat tak (innertaket är byggt parallellt med yttertaket) som inte är åtkomligt utan konstruktionsingrepp. Problemet om man vill kontrollera är att det kan vara svårt att erhålla fullgod täthet i upptagna inspektionshål vilket kan medföra att konstruktionen försvagas. Vidare ger lokala provhål endast en stickprovsmässig bedömning. Om taket är felbyggt tex att det saknas luftspalt, diffusionsspärr etc så finns det risk för fukt, mögel och rötskador i takkonstruktionen.

*Bild 5: - Utvändigt, Vind, Parallelliserade /snedtak förekommer Sidovind är isolerad med closed cell sprutisolering Del a...*

*Bild 6: - Utvändigt, Vind, Parallelliserade /snedtak förekommer Sidovind är isolerad med closed cell sprutisolering Del a...*

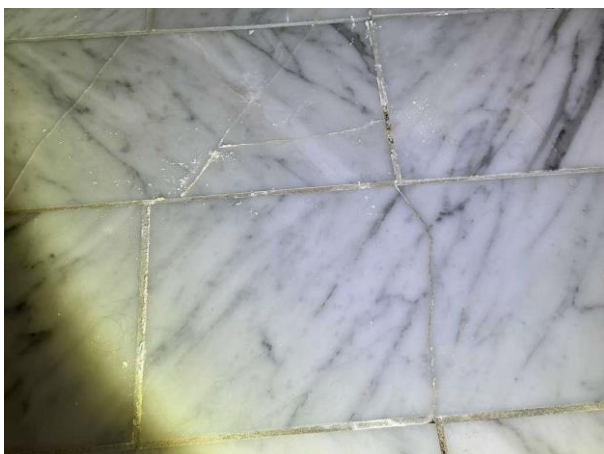
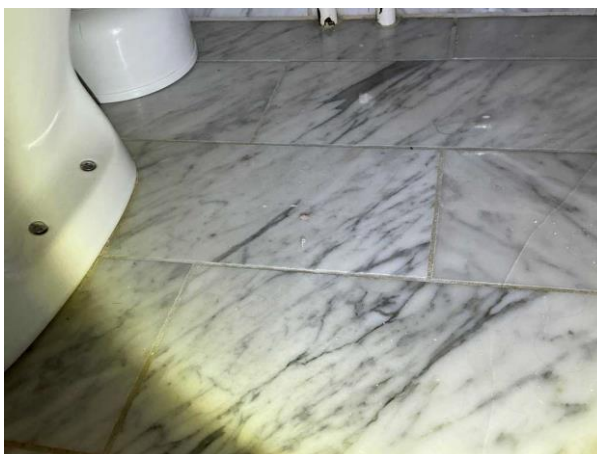
Äldre våtrum vars tekniska livslängd får anses vara uppnådd. Tät-/ytskiktens vattentäta egenskaper minskar med tiden och risken för bakomliggande fuktskador får anses vara förhöjd

När klämring och brunnsduk saknas i golvbrunnen ökar risken för läckage vid golvbrunnen

Bild 7: - Invändigt, Souterrängplan, Äldre våtrum Det förekommer rörgenomföringar i golv annat än för avlopp Lucka till rörstam är int...

Bild 8: - Invändigt, Souterrängplan, Äldre våtrum Det förekommer rörgenomföringar i golv annat än för avlopp Lucka till rörstam är int...

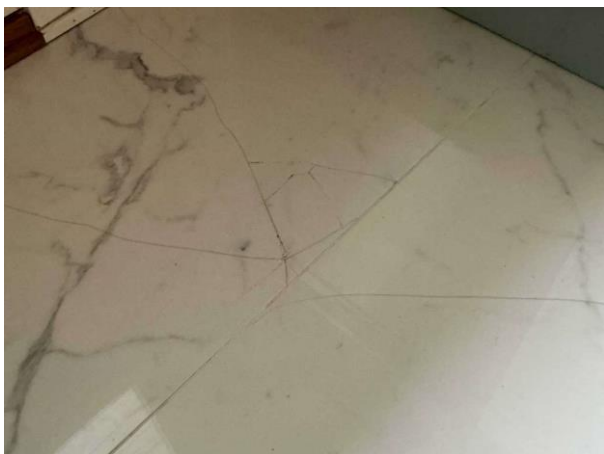
Bild 9: - Invändigt, Entréplan, Skada i spishäll Tätbotten saknas i diskbänkskåpet Avloppsslang från diskmaskin ej klamrad i skå...

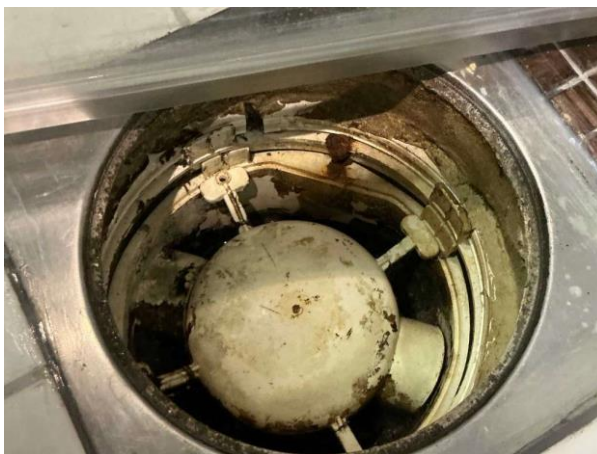
Golvbrunnen bedöms inte vara utbytt. Det kan vara svårt att få tät anslutning av tätskiktet mot en icke typgodkänd golvbrunn. Är inte anslutningen tät kan det uppstå eller uppstått fuktskador

Bild 10: - Invändigt, Entréplan, Avlopp under handfat sticker ej upp ur golv Golvbrunnen är inte utbytt vid tidigare renovering ...
