## Utlåtande över ÖVERLÅTELSEBESIKTNING

Danderyd Smeden 13  
Tjäderstigen 13, 18235 Danderyd

## ÖVERLÅTELSEBESIKTNING FÖR SÄLJARE

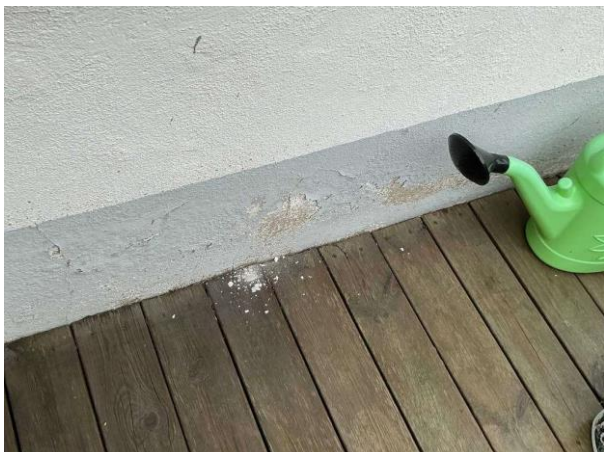
| <b>Grundmur/Hussockel</b> | Färgsläpp på sockel samt lös puts noterades lokalt på baksidan |

Bild 1: Utvändigt, Grundmur/Hussockel, Färgsläpp på sockel samt lös puts noterades lokalt på baksidan

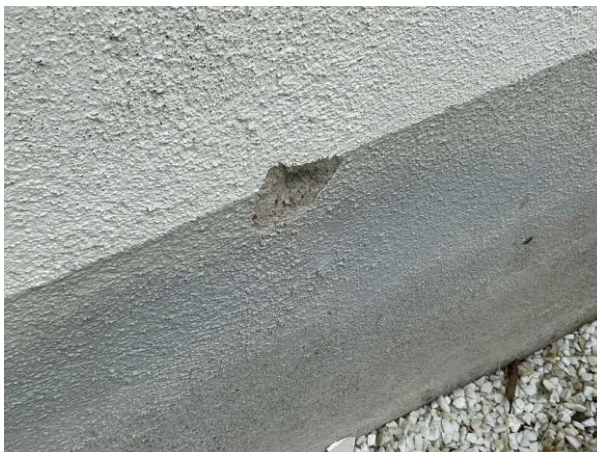
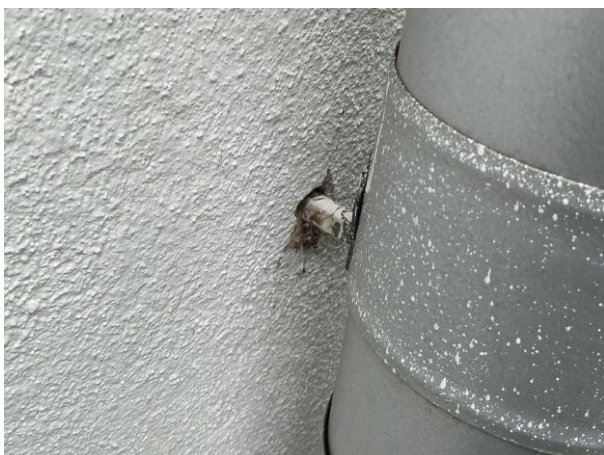
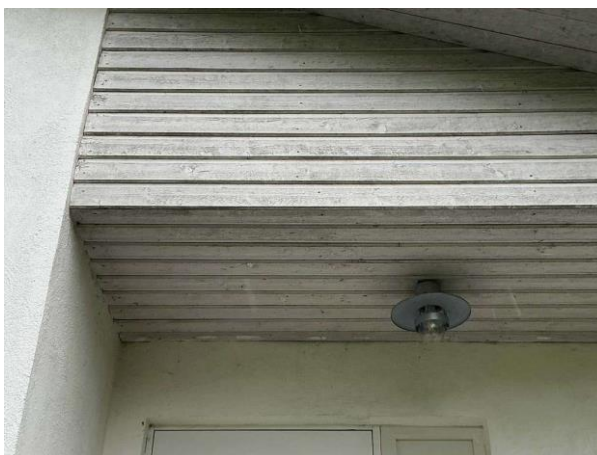
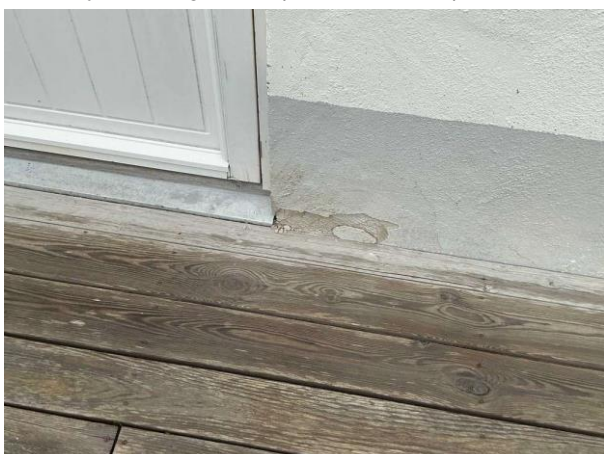
| <b>Fasad</b> | Tilläggsisolerad fasad utan luftspalt se riskanalysen<br>Urslag ur fasadputs<br>Otätt runt stuprör<br>Målningsbehov på träpanel<br>Urslag puts runt dörr |

Fasaden på tillbyggnaden har byggts med isolering utanpå trästomme utan luftspalt, vid eventuellt inträngande vatten via sprickor, glipor etc kan fukt ha svårt att torka ut och skada bakomliggande stomme ökad risk för fukt och mögelskador i bakomliggande trästomme

Bild 2: - Utvändigt, Fasad, Tilläggsisolerad fasad utan luftspalt se riskanalysen Urslag ur fasadputs Otätt runt stuprör Måln...

Bild 3: - Utvändigt, Fasad, Tilläggsisolerad fasad utan luftspalt se riskanalysen Urslag ur fasadputs Otätt runt stuprör Måln...

Bild 4: - Utvändigt, Fasad, Tilläggsisolerad fasad utan luftspalt se riskanalysen Urslag ur fasadputs Otätt runt stuprör Måln...

Bild 5: - Utvändigt, Fasad, Tilläggsisolerad fasad utan luftspalt se riskanalysen Urslag ur fasadputs Otätt runt stuprör Måln...

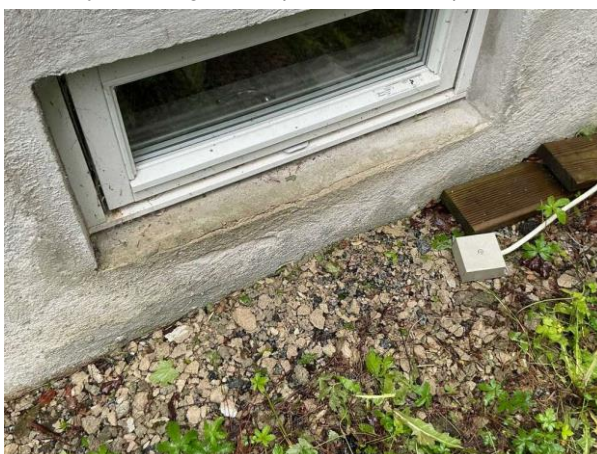
| <b>Fönster</b> | Bleck saknas på källarfönster |

Bild 6: Utvändigt, Fönster, Bleck saknas på källarfönster

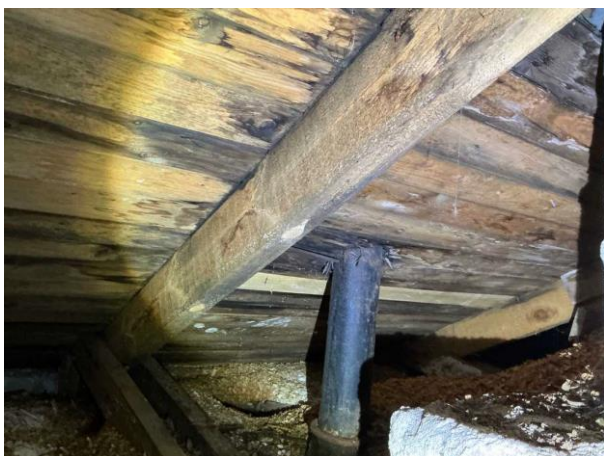
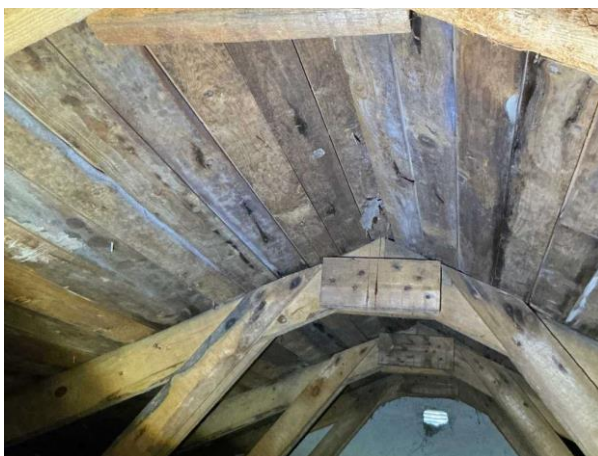
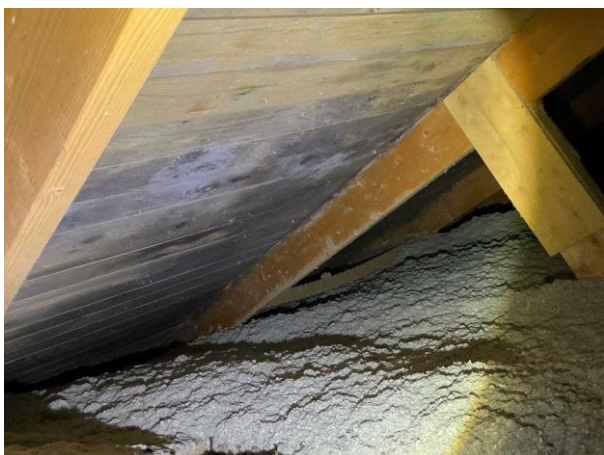
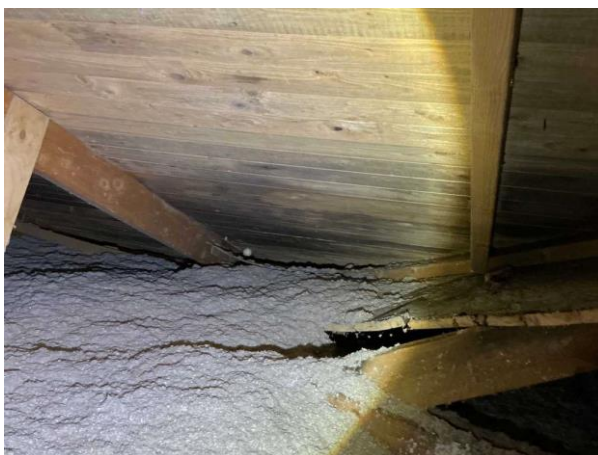
| <b>Vind</b> | Huset är självdragsventilerat, se riskanalysen<br>Det noterades mikrobiell påväxt på vindens underlagstak både på äldre del och tillbyggnad vilket påvisar att bjälklaget inte är tätt och varm fuktig luft läcker upp på vinden och kondenserar mot de kalla ytorna under vintern<br>Spår av äldre läckage noterades lokalt (torra vid besiktningen) |

I självdragsventilerade hus föreligger risk för fuktskador på vindar och takkonstruktioner. Det är vanligt att mögel-/röta, mikrobiella skador och lukt orsakade av kondensbildningar och hög luftfuktighet förekommer på vindar/takkonstruktioner och då främst i ett självdragsventilerat hus som detta. Anledningen är just att huset är självdragsventilerat och att bjälklaget inte är tätt. En orsak till fuktproblemen är att varm fuktig luft från bostaden läcker upp till vindsutrymmet under vintern vilket ökar luftfuktigheten i utrymmet och kondens kan bildas på det kalla underlagstaket. Om det har fått eller får fortgå under en längre tid (årligen återkommer) är risken stor för fuktskador (mögel och röta) i takkonstruktionen.

Bild 7: - Utvändigt, Vind, Huset är självdragsventilerat, se riskanalysen Det noterades mikrobiell påväxt på vindens underla...

Bild 8: - Utvändigt, Vind, Huset är självdragsventilerat, se riskanalysen Det noterades mikrobiell påväxt på vindens underla...

Bild 9: - Utvändigt, Vind, Huset är självdragsventilerat, se riskanalysen Det noterades mikrobiell påväxt på vindens underla...

Bild 10: - Utvändigt, Vind, Huset är självdragsventilerat, se riskanalysen Det noterades mikrobiell påväxt på vindens underla...

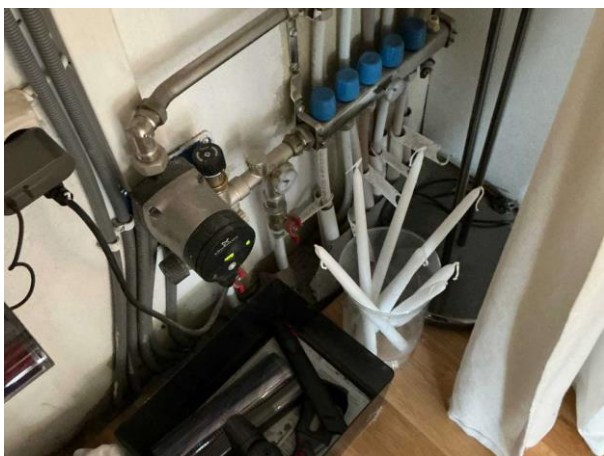
| Vardagsrum | Golvvärme ej utfört i tätt skåp<br>Inbyggnad vattenkopplingar saknar bakomliggande tätskikt |

Bild 11: - Invändigt, Souterrängplan, Golvvärme ej utfört i tätt skåp Inbyggnad vattenkopplingar saknar bakomliggande tätskikt
