## Utlåtande över ÖVERLÅTELSEBESIKTNING

Dandryd Trollsländan 16  
Soltorpsvägen 13, 18233 Danderyd

Namn: Desirée Hellman  
Uppdragsnummer 2026-629

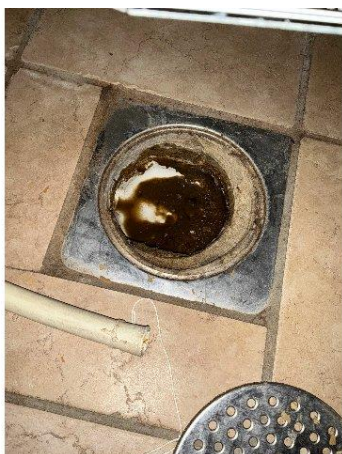
| Bastu | Golvbrunnens anslutning är dold av sättbruk |

*Bild 1: Invändigt, Entréplan, Golvbrunnens anslutning är dold av sättbruk*

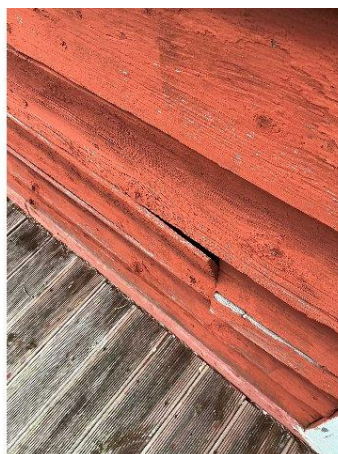
| <b>Fasad</b> | Vriden och sprucken träpanel samt färgsläpp och viss rötskada noterades se riskanalysen |

Träpanel med underhållsbehov och glipor/vriden panel medför risk att det kan finnas bakomliggande fuktrelaterade skador i stommen

*Bild 2: Utvändigt, Fasad, Vriden och sprucken träpanel samt färgsläpp och viss rötskada noterades se riskanalysen*

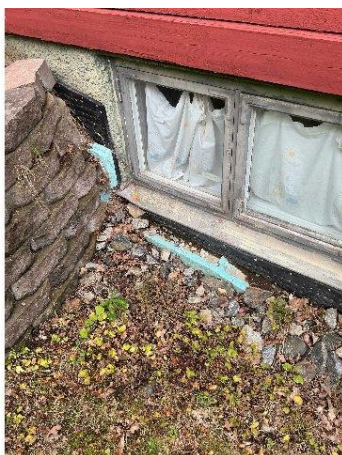
| <b>Mark</b> | Äldre dränering, en dränerings tekniska livslängd beräknas till 25år, om det är rätt utfört och markförhållanden är bra så så ökar livslängden på dräneringen Se riskanalysen<br>Cellplast och platonmatta synlig ovan marken<br>Mark mot fasad vid plitgrund på baksidan |

När dräneringens tekniska livslängd är uppnådd så försämras grundens fuktskydd och risken för inträngande vatten och uppfuktning av känsliga konstruktioner ökar.

*Bild 3: Utvändigt, Mark, Äldre dränering, en dränerings tekniska livslängd beräknas till 25år, om det är rätt utfört och m...*
