## Utlåtande över ÖVERLÅTELSEBESIKTNING

Täby Myrlejonet 53  
Björnkärrvägen 52, 18742 Täby

Omfattning: Okulär besiktning av huvudbyggnad + energideklaration  
Besiktningsdag: 2026-10-21 kl 09:00  
Närvarande: Barbro Stark  
Anders Stark

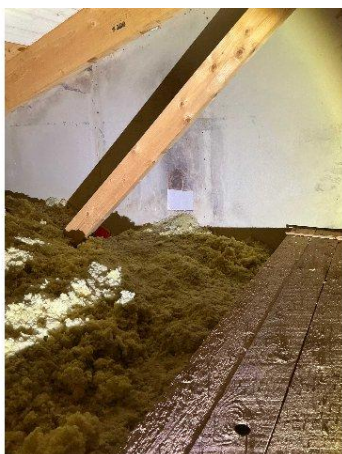
| <b>Vind</b> | Mikrobiell påväxt på sarg runt vindsluckan (detta har enligt säljaren sett likadant ut sedan förvärvet)<br>Missfärgningar på väggar<br>Del av gipsen mellan husen är trasig |

*Bild 1: - Utvändigt, Vind, Missfärgning på vägg*

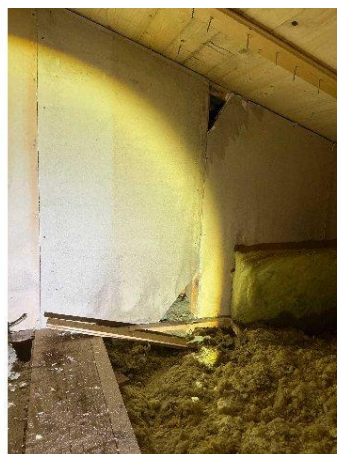
*Bild 2: - Utvändigt, Vind, Delar av gipsen saknas*

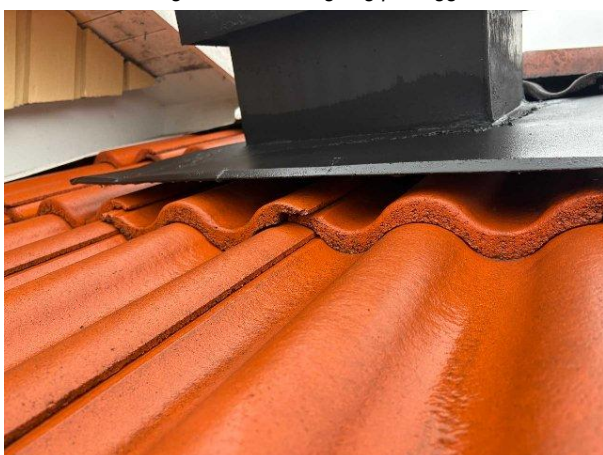
| <b>Yttertak</b> | Det är otätt mellan plåt och betongpannor vid genomföring |

*Bild 3: Utvändigt, Yttertak, Det är otätt mellan plåt och betongpannor vid genomföring*
