ONLINE RåKoll FASTIGHETSBESEKTNING & BRUGGIVNING
2024-05-02		2024-01-0103

ÖVERLÅTELSEBESIKTNING

Poppelsvärmaren 44
Fiskaregränd 24, 218 38 Bunkeflostrand

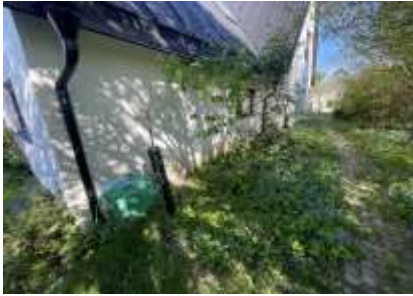
Mark:	<ul style="list-style-type: none"> - Trädgårdstomt som är överväxt, och behöver lite omvårdnad. - Fall mot fastigheten finns. - När växtlighet förekommer nära fastigheten.
Grundmur/Hussockel:	<ul style="list-style-type: none"> - Jordsvål nära grunden. - Växtlighet ligger mot fasaden. - Krypgrunden och bjälklaget är Ergebetong. - Det saknas ett kapillärbrytande skikt i grunden. Man har även byggt en låglutande brunn mot inspektionsluckan, där vatten rinner ner i en brunn. På detta sätt dränerar grunden av sig självt, vid hög grundvattennivå

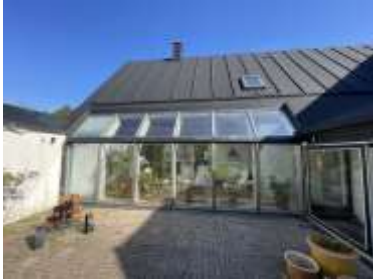
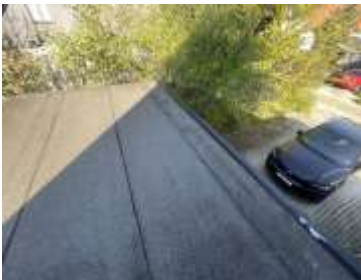
Fasad:	<ul style="list-style-type: none"> - Putsen har mindre bomljud på sina ställen. - Fasaden har alg påväxter, som måste saneras och tvättas ner, och påmålas.
Yttertak:	<ul style="list-style-type: none"> - Mindre sträckningar i takpappen, ofarligt. - Hängrännor måste rensas. Då träd hänger över på taket. - Stuprörens fals är vänd mot fasaden. Detta kan orsaka fuktskador på fasaden om denna fals spricker
