# ÖVERLÅTELSEBESIKTNING

Tågarp 19:145  
Anders Paulsens Allé 2, 232 35 Arlöv

# ÖVERLÅTELSEBESIKTNING FÖR SÄLJARE

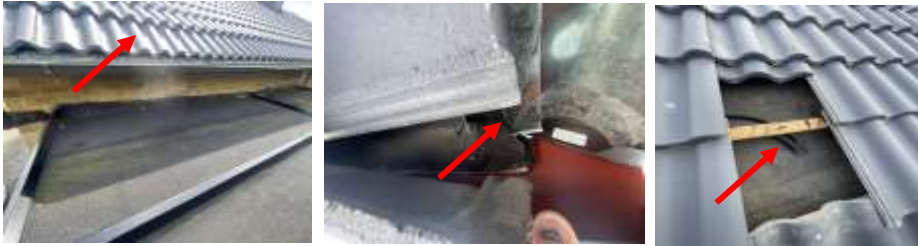
<b>Fasad:</b>	<ul style="list-style-type: none"> <li>- Tegelfasaden påvisar någon utskjutande foga, men i dagsläget inget alarmerande.</li> </ul>
<b>Yttertak:</b>	<ul style="list-style-type: none"> <li>- Taket är nytt från 2022, men det är en del ej fackmässigt utförda arbeten.</li> <li>- Övergången med underlagsduken, mot bandtäckningen är ej fullgod.</li> <li>- Samtliga takpannor vid takfoten är en fackmässigt utförd, då dessa har en kraftig knäck nertill på sista pannraden, samt man inte har satt sista bärläkten.</li> <li>- Vindskiveplåtens avledning av vatten är ej fackmässigt utförd, vid gatusida.</li> <li>- Solcellernas strängar från växelriktaren är ej godkänd med genomföringen igenom taket. Ej fackmässigt utfört. Denna tätning kommer inte att hålla.</li> </ul>

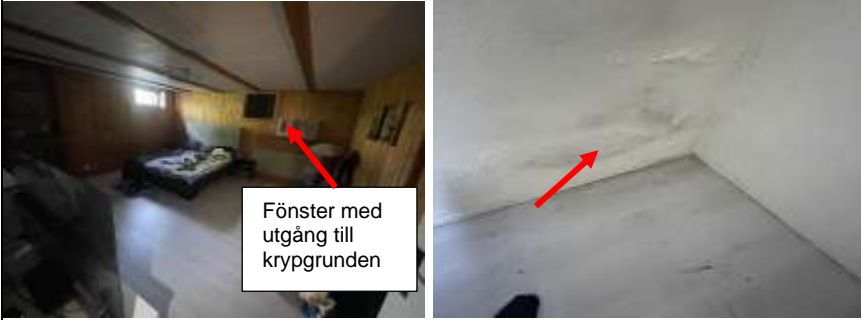
Allrum/Sovrum:	<ul style="list-style-type: none"> <li>- I detta rum finns det ett fönster där man kommer in till krypgrunden till tillbyggnaden.</li> <li>- Mindre lokal påväxt på väggen, med förhöjda fuktvärden. Normalt på denna typ av grundläggning.</li> </ul>
