## Utlåtande över ÖVERLÅTELSEBESIKTNING

NÄRLUNDA 58:26

Skäluddsvägen 39, 178 32 Ekerö

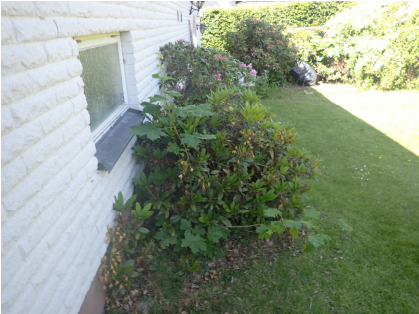
Närliggande planteringar/buskar mot vägen samt mot poolsidan. Se även riskanalys punkt 3:1.

- 3:1** Närliggande planteringar kan komma att påverka grundkonstruktioner, fasader vind och tak negativt då rötter underminerar grundkonstruktioner (med risk för sättningsskador) och grenar fuktbelastar fasader. Takkonstruktioner kan även påverkas negativt (nedskräpning av tak, flyttande av takpannor och liknande) samt att planteringar kan täppa till luftspalter vid takfot.

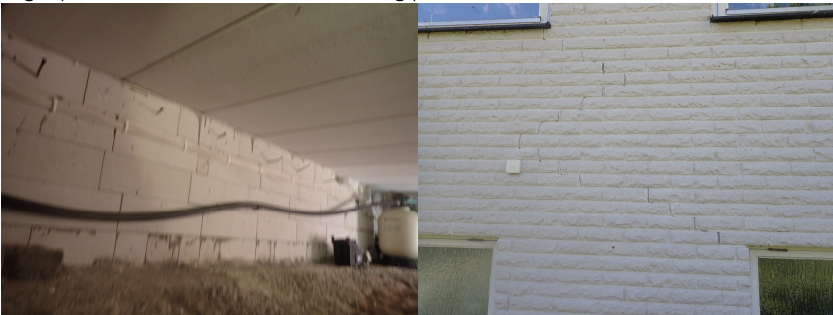
Krypgrunder är besiktigade.  
Källare klassas som en känd riskkonstruktion.  
Äldre dränering kring källaren.  
Med anledning av ovan noterade brister/svaga punkter se även riskanalys punkt 3:2.

Mindre sprickor i grundmur och sprickor i kalksandstensfasader ovan (på gavel mot vägen). Se även fortsatt tekniskutredning punkt 4:1.

- 3:2** Risk föreligger för att inklädda delar och/eller trädetaljer samt övrigt organiskt material som ansluter mot golv och väggar (trösklar, limmer, textil, papperstapeter och dylikt) i källaren kan ha/få fukt, mögel och rötrelaterade skador med anledning av normalt förekommande fuktvandring genom grundmurar och golv samt om brister förekommer i dagvattenledningar, dränering och tätskikt. Eventuellt inbyggt/nyttjande av tryckimpregnerat virke i konstruktionen kan leda till kraftig avvikande lukt.

- 4:1** Sprickor i grundmurar ska hållas under uppsikt för att säkerställa att det är äldre rörelser/sättningsskador. Om sprickorna ändrar karaktär ska kontakt tas med fackman för utredning gällande rörelser/sättningar i huset.

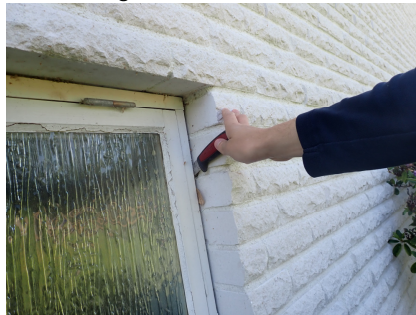
Glipor noteras in mellan kalksandstensfasader och fönster/dörrar. Se även riskanalys punkt 3:3.

Äldre isolerglas fönster i delar av huset.

- 3:3** Otäta delar/glipor i fasader och runt fönster/dörrar kan leda till att dagvatten tar sig in i bakomliggande konstruktioner och kan då orsaka fukt, mögel och/eller rötrelaterade skador.

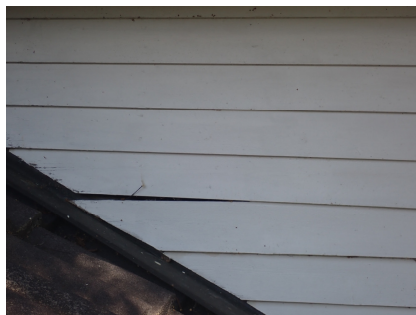
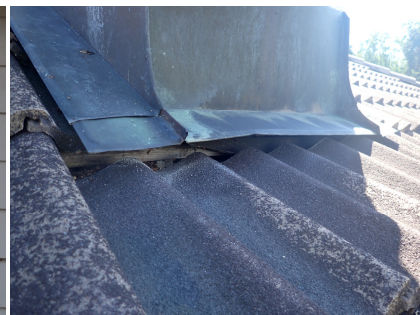
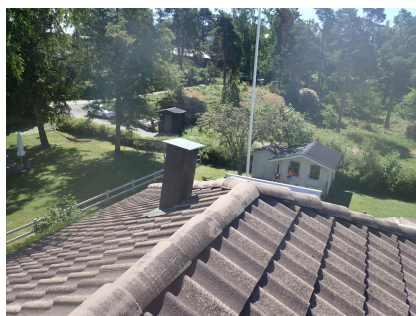
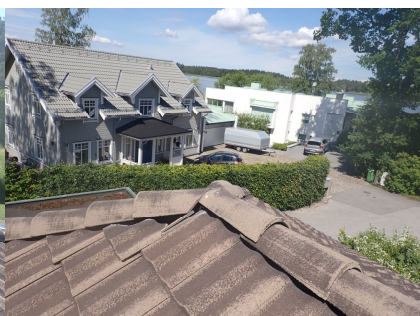
Äldre frostnötta betongpannor.

Underliggande takpapp är torr och spröd.

Snedvridna/otätt kring takpannor under skorsten vid matplats.

Snedvridennockpanna ovan sovrum 2.

Äldre takplåtar med skeva kanter.

Glipa in vid träpaneler i nivåskillnad mellan taken.

- 3:4** Av åldersskäl och konstaterade brister är yttertaget åldersmässigt avskrivet. Med anledning av att den underliggande takpappen är torr och spröd i kombination med dåliga takgenomföringar, snedvridningar och frostsador på takpannorna ökar risken för att läckage kan komma att uppstå. Om läckage inträffar kan fukt, mögel och/eller rötrelaterade skador uppstå på underliggande konstruktioner.

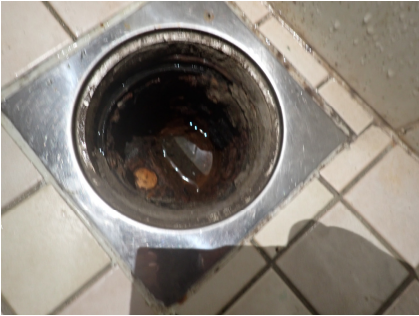
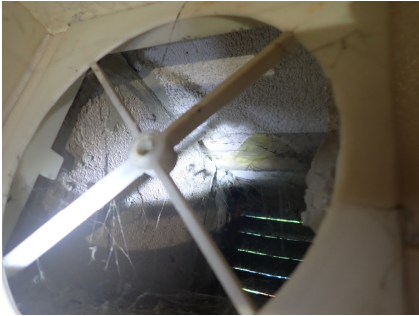
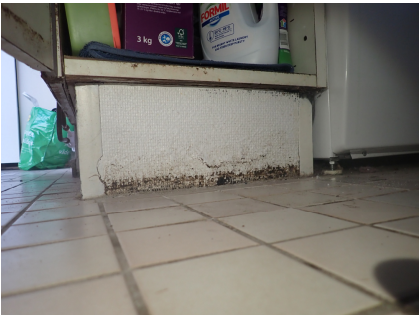
| WC/dusch/tvättstuga/kv<br>entré: | <p>Tätskikt bakom kakel och under klinker är ej besiktningsbart.</p> <p>Äldre åldersmässigt avskrivet tätskikt.</p> <p>Golvbrunn saknas i tvättstugedelen.</p> <p>Äldre golvbrunn av gjutjärn med rostangrepp i dusch.</p> <p>Självdagsventilation i duschdel, kanالرör saknas i ventilationsventil i vägg.</p> <p>Svällskador och svartmögel noteras på skiva mot golv av handfatsskåp i tvättdelen.</p> <p>Med anledning av ovan noterade brister samt ålder är våtrummet i stort behov av renovering.</p> <div></div> |

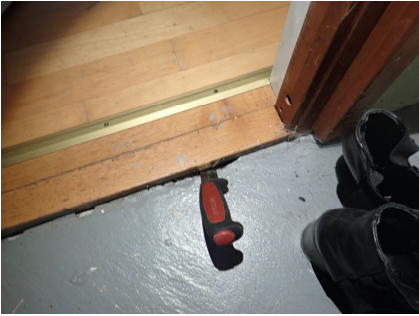
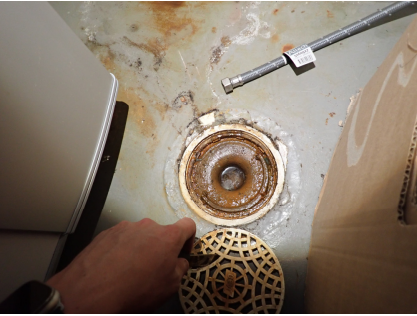
| Pannrum: | <p>Formellt tätskikt saknas.<br/>Otätt in under dörrtröskel. Se även riskanalys punkt 3:2.</p> <div></div> |

- 3:5** Avsaknad av tätskikt i pannrum kan leda till fuktbelastning på oskyddade ytor vid eventuellt läckage på rör eller i maskin samt även om golvbrunnen får stopp.

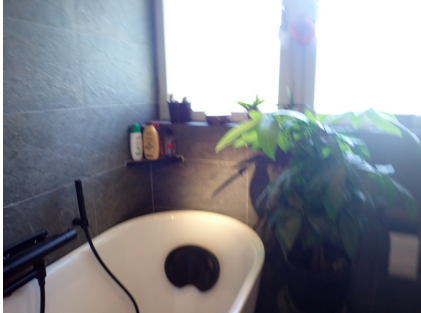
| WC/dusch/badrum: | <p>Tätskikt bakom kakel och under klinker är ej besiktningsbart.</p> <p>Fönster i våtzon 1, placerad vid badkar. Se även riskanalys punkt 3:4.</p> |

- 3:6** Då det är svårt att få ett tillräckligt fuktskydd mot fönsterkarmar i våtrum ökar risken för skador i anslutning till fönster som är placerade i våtzon 1.

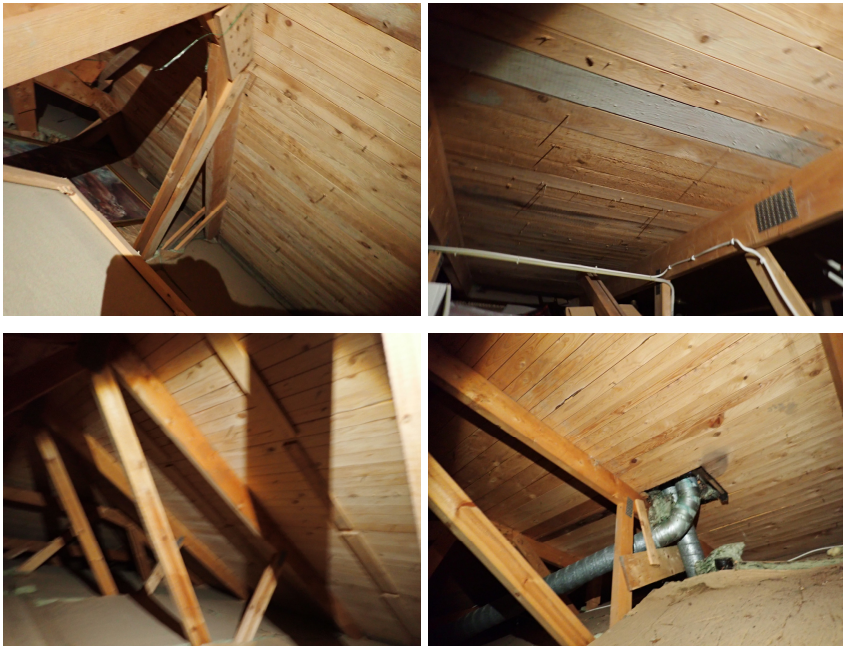
Nockvindarna är besiktigade.

Mindre missfärgningar noteras på delar av råsponten.
