*BILAGA TILL OBJEKTBESKRIVNING  
Björn Järnsidas väg 17*

## Utlåtande över ÖVERLÅTELSEBESIKTNING

HUSBY 2:10  
Björn Järnsidas väg 17, Ekerö

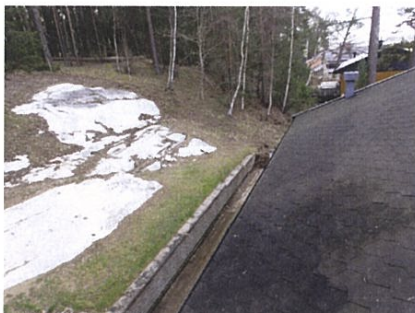
Mark:

Marken sluttar ner mot grunden mot baksidan. Se även riskanalys punkt 3:1.

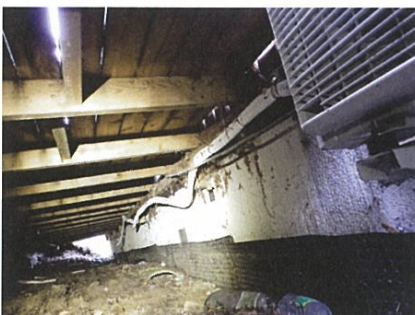
Grundmur/Hussockel:

Souterränggrund med EW element är en känd riskkonstruktion. Dräneringsmatta mot grunden ligger bitvis löst mot grundmuren och har släpp i skarvar. Med anledning av ovan noterade brister/svaga punkter se även riskanalys punkt 3:1.

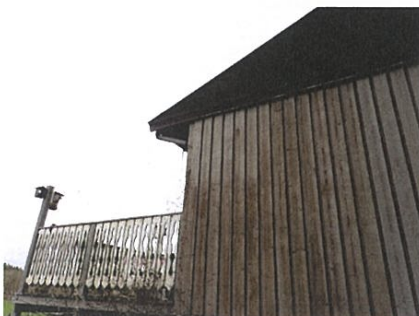
Fasad:

Fasadpaneler på gavlar har färgsläpp, bitvis kraftigt. Otätt in i fasad vid genomföring för köksfläkt till entréplan.

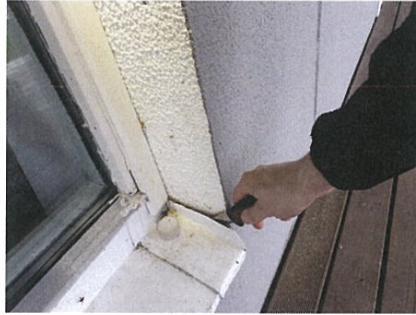
## Fönster/Dörrar:

Äldre isolerglas fönster i delar av huset.  
Fönsterbleck har glipor vid kanter och saknar bitvis uppvik på kortsidor. Se även riskanalys punkt 3:2.

- 3:2 Otäta delar/glipor runt fönster kan leda till att dagvatten tar sig in i bakomliggande konstruktioner och kan då orsaka fukt, mögel och/eller rötelaterade skador.

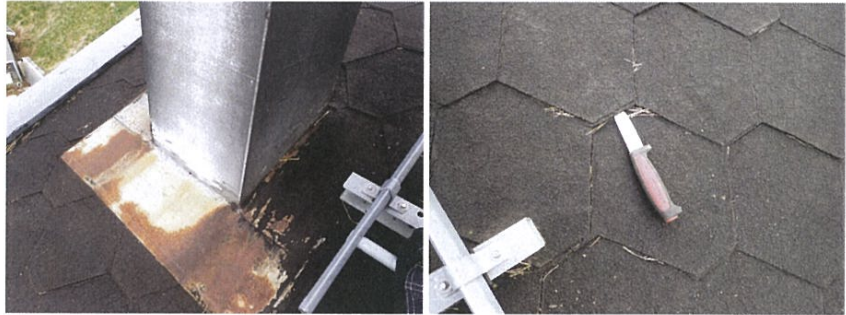
## Yttertak:

Äldre torr och spröd takbeläggning av shingeltakpapp.

Äldre takplåtar med rostangrepp.

Med anledning av ovan noterade punkter samt ålder är taket i stort behov av omläggning.

Flack takbeläggning med takplåt, som även har en del bulor/glipor (ovan FD garagedelen)

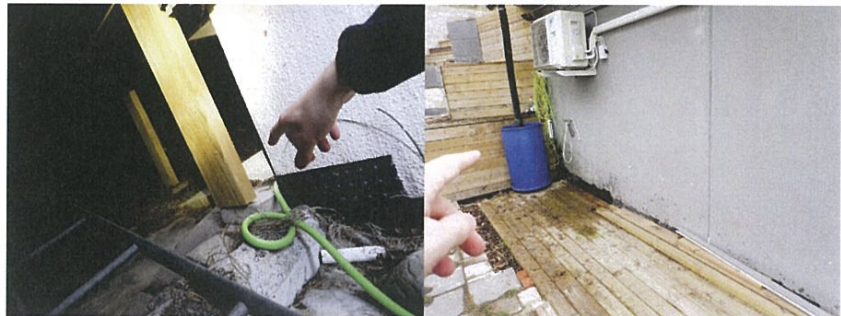
## Övrigt:

Kondensvatten från värmepumpar leds ej bort från huset.  
Altandäck mot baksidan står bitvis löst ner mot markstenar.

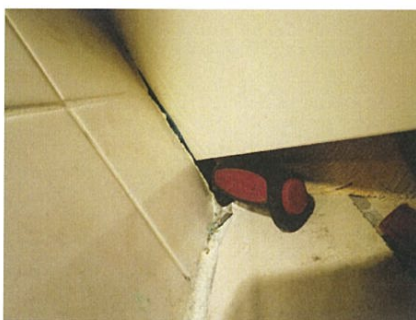
WC/dusch/tvättstuga:

Otätt in i vägg bakom väggskaåp TV om tvättmaskinen.

Dåligt fall på golvbeläggningen.

Golvbrunnsmanschett sticker fram under skruvad klämring i golvbrunn.

El-uttag vid dörr ansluter lågt/nära golv.

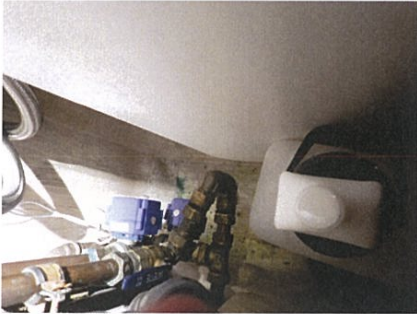
Vattenrum:	Enklare tätskikt, golvbrunn saknas. Se även riskanalys punkt 3:3.

- 3:3 Värmepump installerad i halldel kan vid läckage orsaka fukt, mögel och/eller rötelaterade skador på kringliggande konstruktioner.
- Avsaknad av golvbrunn vid vattenreningsanläggningen kan orsaka ovanstående skador vid läckage.

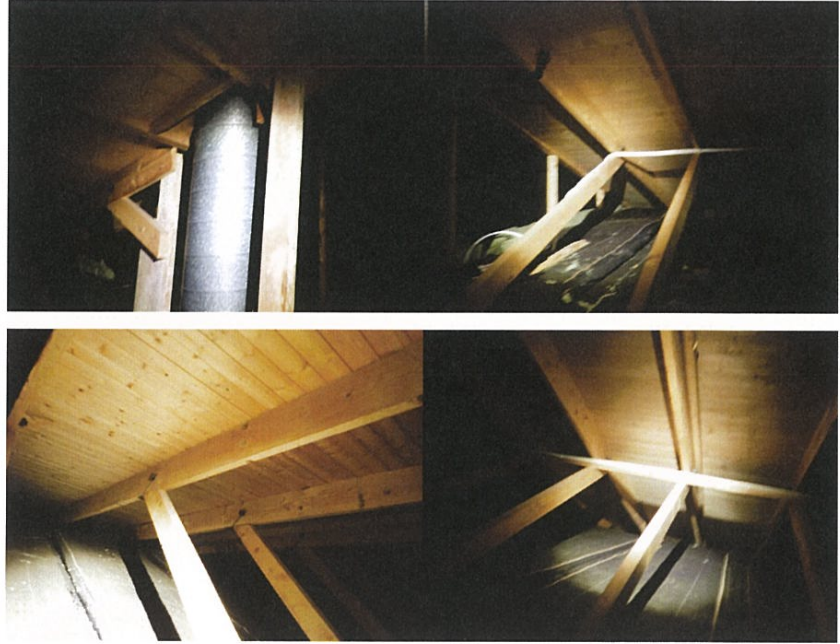
## Vind

Vind/luftspalt ovan FD garage är ej besiktningbar. Se även riskanalys punkt 3:5.

- Ovanstående kan leda till att fukt, mögel och/eller rötelaterade skador kan förekomma/uppstå i anslutning till noterade brister/risker.
- 3:5 Vindskonstruktioner på hus med låglutande takkonstruktion är kända riskkonstruktioner, risk finns för att fuktig och varm luft ifrån inomhus miljön kan stiga upp och kondensera på det kalla vindsutrymmet via otätheter och/eller undermålig frånluftsventilation. Risk finns då för fukt, mögel och/eller rötelaterade skador på vinden.

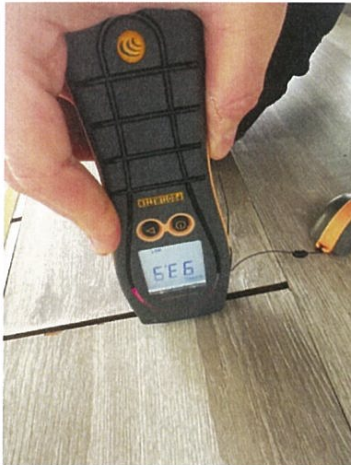
### Skadeomfattning

Skadeorsak	Utrustning
Utrustning	Diskmaskin
Detalj som orsakat utströmning	Maskin
Central vattenfelsbrytare	Nej
Orsak till skada	Läckage i maskin
Märke/Fabrikat	Siemens
Vattentätt skikt	Nej
Larm under diskmaskin	Nej
Avstängningsventil	Ja, ovan skåp
Arbete utfört av behörigt/auktorerat företag	Okänd
Branschstandard	Okänd
Huvudsakligt utrymme där skada inträffat	Kök
Installationsår	2015
Byggnadsår	1980
Inträffade skadan under husets garantitid	Nej
Regress	Nej
Skadeomfattning	Laminatgolv och snickerier, betongen är förmodligen vattenskadad så avfuktning kommer behövas
Övriga observationer	Spricka i bänkskivan, kommer ut på besiktningen och huset är tömt på möbler samt att man har stängt av elen meddelar ft att det måste åtgärdas omgående
Åtgärdsförslag	Riva upp och avfukta ersätta det skadade materialet med nytt
Beboelighet	Ja
Överenskommelser med kunden	Sätta på elen igen
