*BILAGA TILL OBJEKT BESKRIVNING*  
*Ölstavägen 100*

## Utlåtande över ÖVERLÅTELSEBESIKTNING

ÖLSTA 1:35

Ölstavägen 100, 179 98 Färentuna

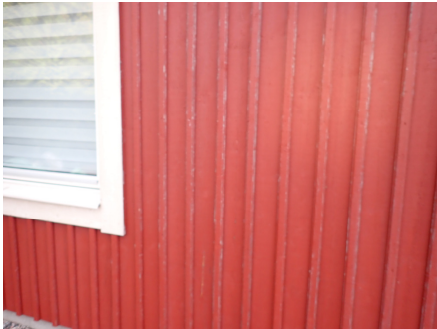
| Fasad: | <p>Fasadpaneler har färgsläpp, bitvis kraftigt i söderläge.<br/>Algpåväxt på fasader/trädetaljer mot skuggsidor.</p> |

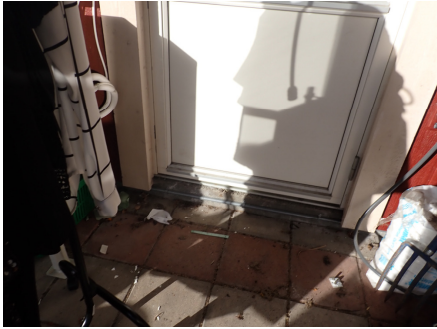
| Fönster/Dörrar: | <p>Fotplåtar saknas under altandörrar 2 st.<br/>Färgsläpp, bitvis kraftiga på fönster/dörrar.</p> |

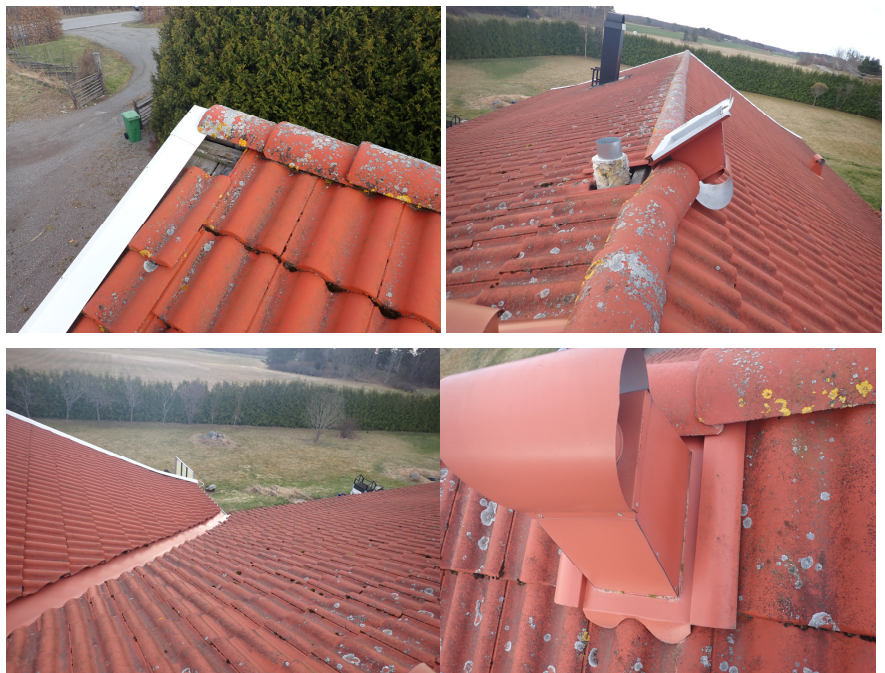
Takpanna motnock vid takfot mot parkering hade vid besiktningen lossnat, rötskada på läkt under, takpannan återmonterades vid besiktningen.

Takplåt för ventilation hade vid besiktningen lossnat, takplåten monterades hjälpligt på besiktningen.

Mosspåväxt på delar av betongpannorna.

En del snedvridna takpannor i ränndalar/takbrytningar.

Takpannorna är enspikade.

Nockband saknas under nockpannorna.

- 3:1** Huset har undertak av takboard. Det är känt att takboard är relativt fuktkänslig och att det ofta uppträder missfärgningar/fuktfläckar på grund av att snö/regn kan leta sig in under plåtbeslag och takpannor vid hårda vindlaster eller trasiga takpannor och brister vid takplåtar. Om så är fallet kan detta orsaka fukt, mögel och/eller rötrelaterade skador i underliggande konstruktioner. Viktigt att noterade brister på taket åtgärdas då underlagstaket inte har något vidare fuktmotstånd. Det rekommenderas att kontinuerlig och löpande kontroll sker av tak och vindsutrymmena för att säkerställa att förhållandena inte förändras/förvärras.

Mosspåväxt på tak kan på sikt komma att skada underliggande takkonstruktion med fukt, mögel och/eller rötrelaterade skador som möjlig följd.

Avsaknad avnockband kan leda till fuktinslag in undernockpannorna samt inträngning av löv mm under takpannorna.

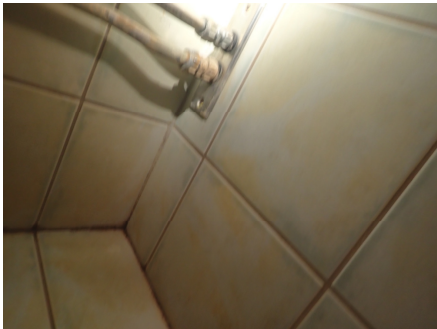
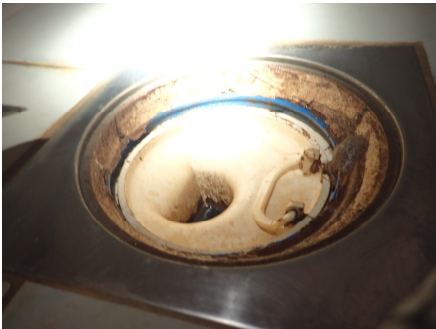
| WC/dusch/badrum/bastu: | <p>Tätskikt bakom kakel och under klinker är ej besiktningsbart.<br/>Tätskikt är över 20 år gammalt.<br/>Fönster i våtzon 1, placerat vid badkar.<br/>Rör genomföringar i vägg vid duschdelen.<br/>Med anledning av ovan noterade brister/svaga punkter se även riskanalys punkt 3:2.</p> <p>Bastu var vid besiktningen belamrad med bohag, utgår.</p> <div></div> |

- 3:2** Äldre tät/ytskikt har nedsatt funktion vilket innebär att ytskiktet/tätskiktet inte längre är vattentätt och risk finns för att vatten tränger igenom ytskiktet/tätskiktet.

Då det är svårt att få ett tillräckligt fuktskydd mot fönsterkarmar i våtrum ökar risken för skador i anslutning till fönster som är placerade i våtzon 1.

Rör genomföringar i våtzon 1 innebär en ökad risk då det är svårt att täta fullgott runt tappvatten och värmerör.

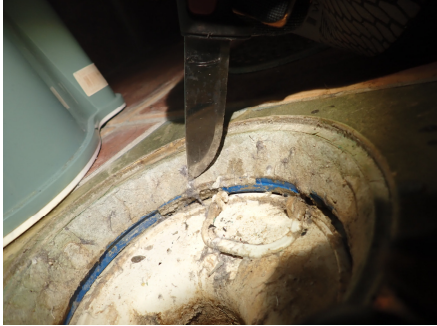
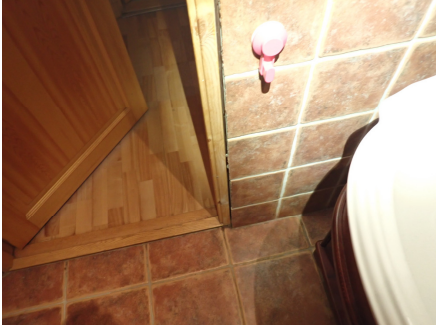
| WC/dusch: | <p>Tätskikt bakom kakel och under klinker är ej besiktningsbart.&gt;<br/>Kvalitetsdokument uppvisades ej.</p> <p>Tätskikt är ej synligt kring golvbrunn, ytan är täckt med flytspackel.<br/>Otätt kring dörr, taklister saknas.<br/>Med anledning av ovan noterade brister/svaga punkter se även riskanalys punkt 3:2.</p> <div data-bbox="572 459 1010 784"></div> <div data-bbox="1018 459 1455 784"></div> |

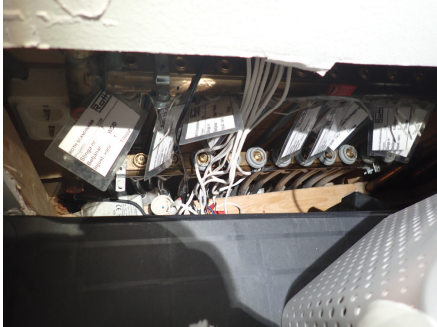
| Klädkammare: | <p>Tätskikt/fuktlarm saknas vid golvvärmefördelare.</p> <div data-bbox="572 851 1010 1176"></div> |

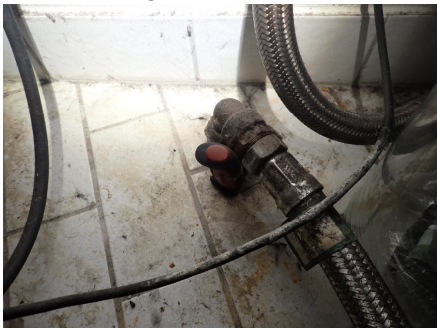
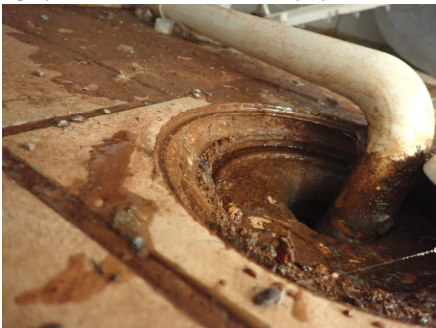
| Tvättstuga/pannrum: | <p>Tätskikt under klinker är ej besiktningsbart.</p> <p>Tätskiktet är över 20 år gammalt.<br/>Otätt ner i betongplatta kring inkommande vattenledning.<br/>Otätt kring tröskel, svällskada på foder för dörr mot baksidan.<br/>Med anledning av ovan noterade brister/svaga punkter se även riskanalys punkt 3:2.</p> <div data-bbox="572 1406 1010 1733"></div> <div data-bbox="1018 1406 1455 1733"></div> |

Otäta håltagningar i våtrum samt särskilt i våtzon 1 är en risk vid fuktbelastning av aktuellt område.

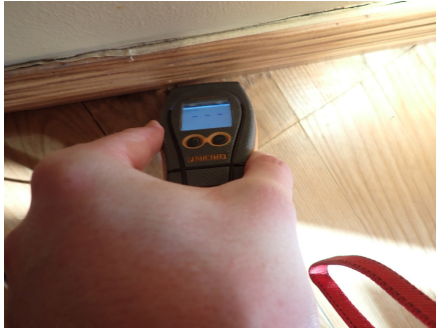
Skador i parkett uppkom utanför tvättstuga vid läckage på FD värmepump 2024.

| Vardagsrum: | Missfärgningar/släpp i parkett mot tvättstuga, SV gavelhörn och kök/hall, torra vid besiktningen.<br> |

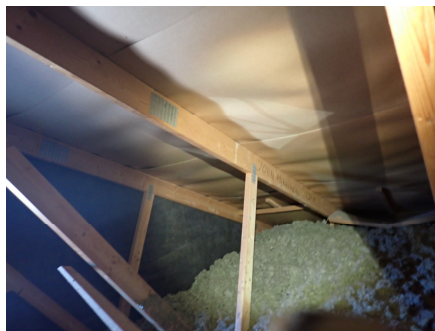
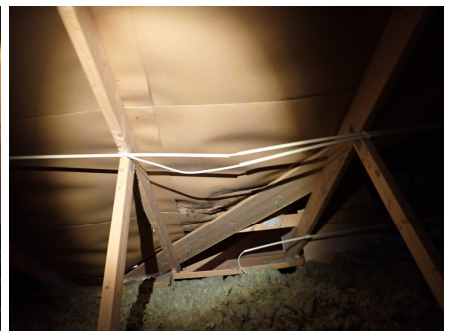
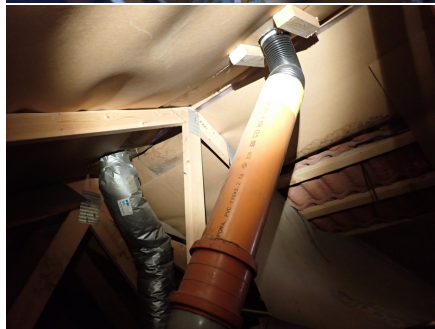
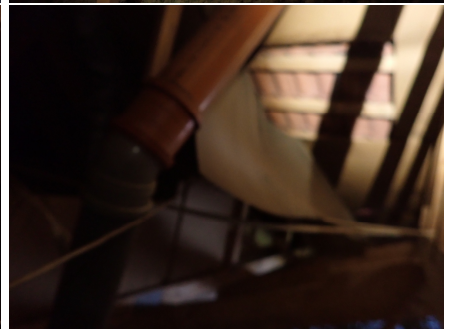
| Nockvind: | <p>Boardskiva ca ovan sovrums 2 har lossnat och hänger ner.</p> <p>Kraftig fuktros i takvinkel mot baksidan.</p> <p>Glipa mellan boardskiva ovan WC/dusch/badrum.</p> <p>Fuktrosor noteras generellt kring takgenomföringar.</p> <p>Med anledning av ovan noterade brister/svaga punkter se även riskanalys punkt 3:1.</p> <p>Vinden är besiktigad hela vägen in.</p> |
