Utlåtande över ÖVERLÅTELSEBESIKTNING

ÖLSTA 1:35
Ölstavägen 100, 179 98 Färentuna

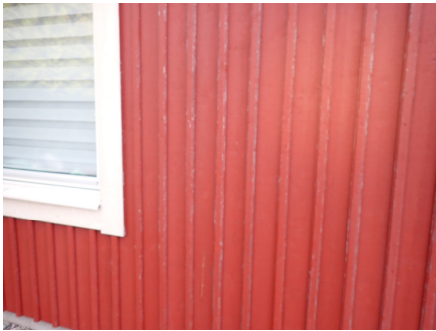
Mark:	-----
Grundmur/Hussockel:	-----
Fasad:	<p>Fasadpaneler har färgsläpp, bitvis kraftigt i söderläge. Algpåväxt på fasader/trädetaljer mot skuggsidor.</p>

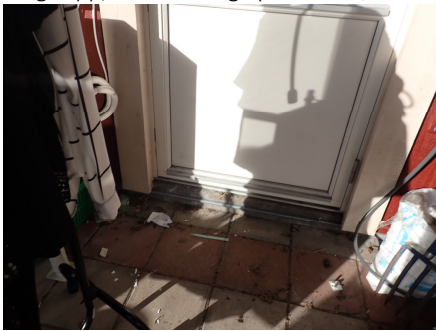
Fönster/Dörrar:	<p>Fotplåtar saknas under altandörrar 2 st. Färgsläpp, bitvis kraftiga på fönster/dörrar.</p>

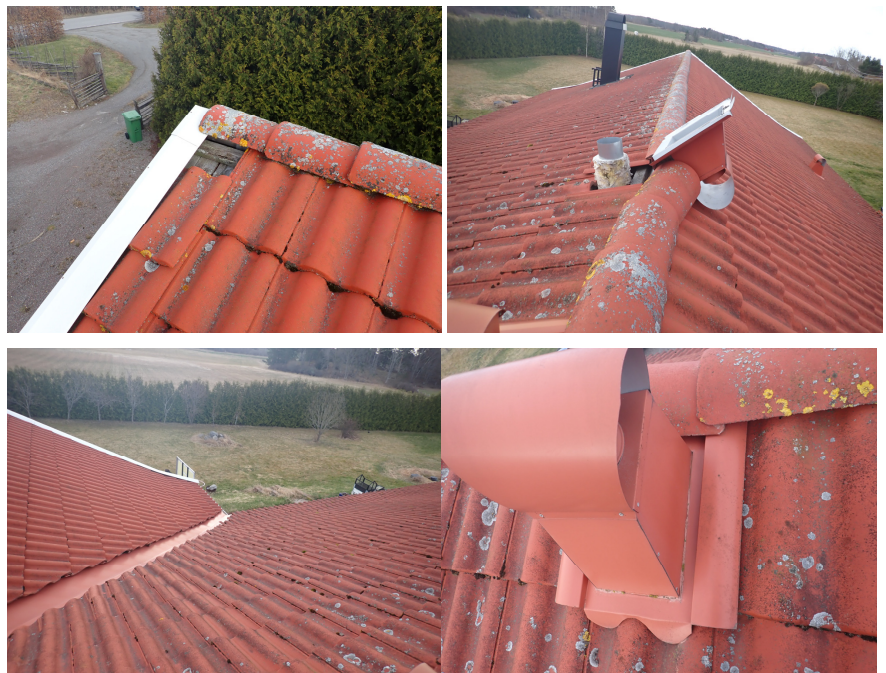
Taket är av säkerhetsskäl endast besiktigad begränsat från markstege vid takfot samt i anslutning till takstegen.

Underlagstak med boardskivor klassas som en svag undertakskonstruktion.

Takpanna motnock vid takfot mot parkering hade vid besiktningen lossnat, rötskada på läkt under, takpannan återmonterades vid besiktningen.

Takplåt för ventilation hade vid besiktningen lossnat, takplåten monterades hjälpligt på besiktningen.

Mospåväxt på delar av betongpannorna.

En del snedvridna takpannor i rännalar/takbrytningar.

Takpannorna är en spikade.

Nockband saknas under nockpannorna.

3:1 Huset har undertak av takboard. Det är känt att takboard är relativt fuktkänslig och att det ofta uppträder missfärgningar/fuktfläckar på grund av att snö/regn kan leta sig in under plåtbeslag och takpannor vid hårda vindlaster eller trasiga takpannor och brister vid takplåtar. Om så är fallet kan detta orsaka fukt, mögel och/eller rötrelaterade skador i underliggande konstruktioner. Viktigt att noterade brister på taket åtgärdas då underlagstaket inte har något vidare fuktmotstånd. Det rekommenderas att kontinuerlig och löpande kontroll sker av tak och vindsutrymmena för att säkerställa att förhållandena inte förändras/förvärras.

Mosspåväxt på tak kan på sikt komma att skada underliggande takkonstruktion med fukt, mögel och/eller rötrelaterade skador som möjlig följd.

Avsaknad av nockband kan leda till fuktinslag in under nockpannorna samt inträngning av löv mm under takpannorna.

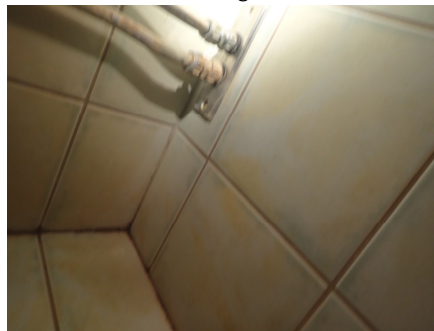
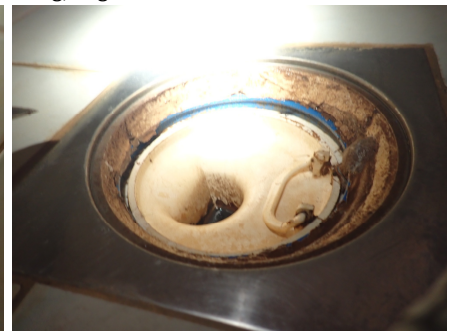
Tätskikt bakom kakel och under klinker är ej besiktningsbart.

Tätskikt är över 20 år gammalt.

Fönster i våtzon 1, placerat vid badkar.

Rörgenomföringar i vägg vid duschdelen.

3:2 Äldre tät/ytskikt har nedsatt funktion vilket innebär att ytskiktet/tätskiktet inte längre är vattentätt och risk finns för att vatten tränger igenom ytskiktet/tätskiktet.

Då det är svårt att få ett tillräckligt fuktskydd mot fönsterkarmar i våtrum ökar risken för skador i anslutning till fönster som är placerade i våtzon 1.

Rör genomföringar i våtzon 1 innebär en ökad risk då det är svårt att täta fullgott runt tappvatten och värmerör.

Otäta håltagningar i våtrum samt särskilt i våtzon 1 är en risk vid fuktbelastning av aktuellt område.

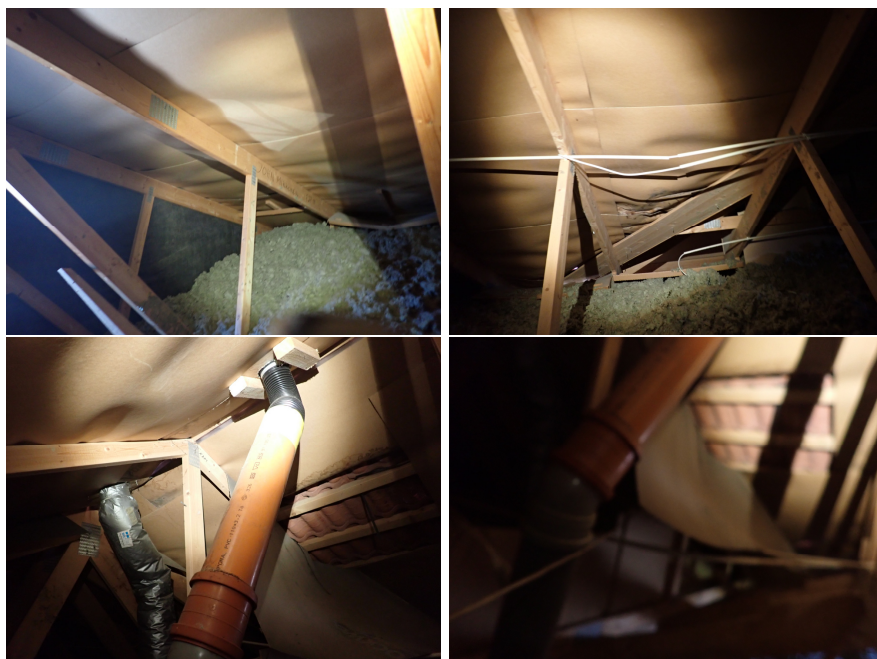
Nockvind:	Boardskiva ca ovan sovrums 2 har lossnat och hänger ner. Kraftig fuktros i takvinkel mot baksidan. Glipa mellan boardskiva ovan WC/dusch/badrum. Fuktrosor noteras generellt kring takgenomföringar. Med anledning av ovan noterade brister/svaga punkter se även riskanalys punkt 3:1. Vinden är besiktigad hela vägen in.
-----------	------------------------------------------------------------------------------------------------------------------------------------------------------------------------------------------------------------------------------------------------------------------------------------------------------------------------------------------------
