## Utlåtande över ÖVERLÅTELSEBESIKTNING

KVARSTA 1:16

Färentunavägen 330, 179 96 Svartsjö

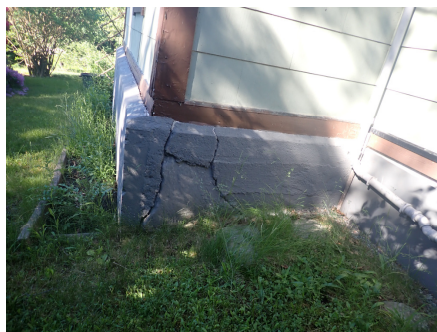
Torpargrund saknar lucka för besiktning. Se även fortsatt tekniskutredning punkt 4:1.  
Spricka i grundmur på gavelhörn utanför vardagsrum.

- 4:1** Om besiktning av torpargrunden ska kunna utföras måste en inspektionslucka till utrymmet tas upp. Då torpargrund är en känd riskkonstruktion bör rekommendationen om en inspektionslucka efterlevas.
- 4:2** Syllen och betongtrappan ska undersökas av fackman, skadornas omfattning och orsak ska utredas för att sedan åtgärdas.

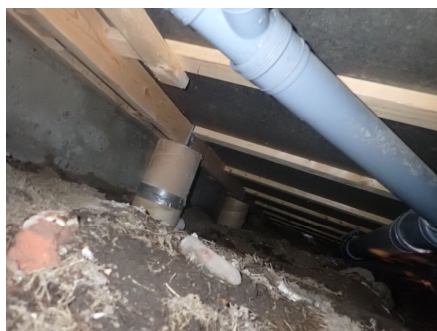
Inklädd plintgrund under utbyggnad är lokalt besiktigad via ventil.  
Fukt noteras på mark i plintgrund, ventil utanför förråd ansluter lågt/nära mark.  
Markplast saknas.  
Stuprör kring leds ej bort.  
Med anledning av ovan noterade brister/svaga punkter se även riskanalys punkt 3:1.

- 3:1** Med anledning av att marken ansluter högt/nära trossbotten i grunden ställer detta högre krav på dränering och tätskikt. Lågt avstånd mellan mark och bjälklag försämrar den naturliga ventilationen i plintgrunden, så även nu monterade grundmursskivor, om en hög relativ fukthalt uppkommer över tid i grunden så kan detta leda till fukt, mögel och/eller rötelaterade skador på bjälklaget/trossbotten.

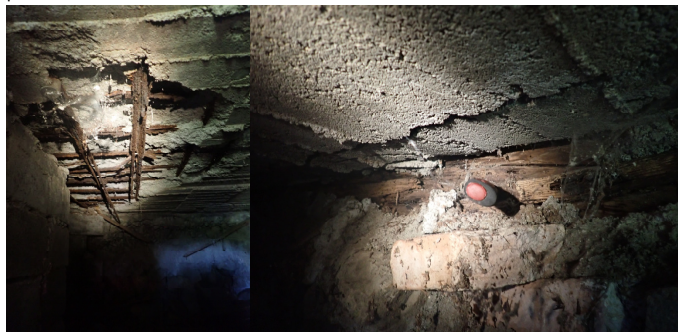
Kraftiga rötskador på syll på del under betongtrappa vid entré och på gavel utanför kök.  
Kraftiga släpp i betong och rost på armering under betongtrappa.  
Otätt in mellan betongplatta och fasad/syll och in under entrédörrens tröskel.  
Med anledning av ovan noterade punkter se även fortsatt tekniskutredning punkt 4:2.

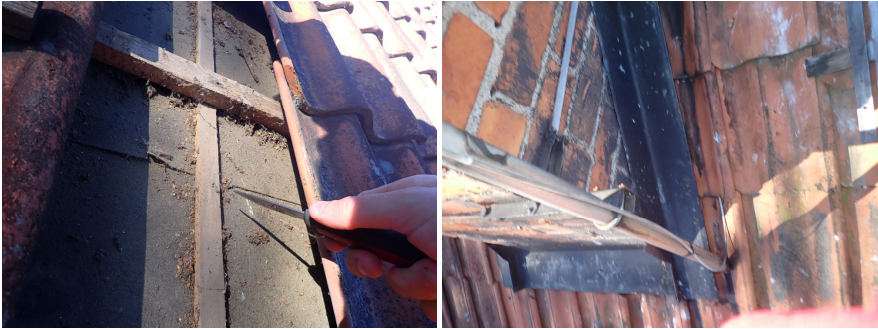
<b>Fasad:</b>	Färgsläpp på knutbrädor och syllbrädor. Stuprör saknas utanför matplats.
<b>Fönster/Dörrar:</b>	Färgsläpp på fönster i söderläge.
<b>Yttertak:</b>	<p>Taket är av säkerhetsskäl endast besiktigad begränsat från markstege vid takfot samt i anslutning till takstegen.</p> <p>Äldre åldersmässigt torr och spröd underliggande takpapp för huvudhuset. Äldre takplåt med rostangrepp kring skorsten. Färgsläpp på vindskivor. Snedvriden tegelpanna noteras vid nock ovan allrum uppe. Med anledning av ovan noterade brister/svaga punkter se även riskanalys punkt 3:2.</p>

- 3:2** Av åldersskäl och konstaterade brister är yttertaket åldersmässigt avskrivet. Med anledning av att den underliggande takpappen är torr och spröd i kombination med äldre takplåt kring skorsten, och frostsador på takpannorna ökar risken för att läckage kan komma att uppstå. Om läckage inträffar kan fukt, mögel och/eller rötelaterade skador uppstå på underliggande konstruktioner.

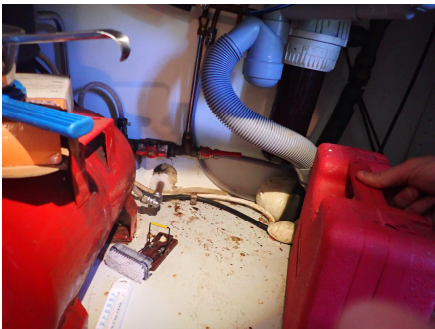
Entré/Hall:	----
Kök/matplats:	<p>Tryckkärl för tappvatten är placerat i diskbänksskåp. Se även riskanalys punkt 3:3. Spisfläkt saknas.</p>

- 3:3** Avsaknad av tätskikt i köksskåp med invändigt vattensystem ger en stor risk för fukt, mögel och/eller rötelaterade skador vid eventuellt läckage.

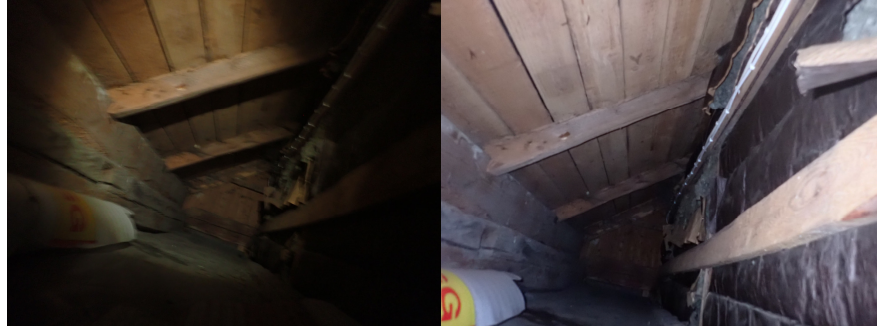
Inklädda snedtak är en känd riskkonstruktion. Se även riskanalys punkt 3:5.

- 3:5** Inklädda snedtak är en riskkonstruktion, om ventilationen mellan innertaket och yttertaket är felaktig och/eller bristfällig finns risk för att den varma luften som stiger upp ifrån inomhusmiljön inte kan ventileras bort, luften kondenserar då och kan ge upphov till fukt, mögel och/eller rötelaterade skador i snedtaken eller på vindarna kring.
