Utlåtande över ÖVERLÅTELSEBESIKTNING

ÄLVNÄS 1:220
Koltrastvägen 22, 178 39 Ekerö

Uppdragsgivare:	Samma som ovan
Uppdragsnummer:	2024-190

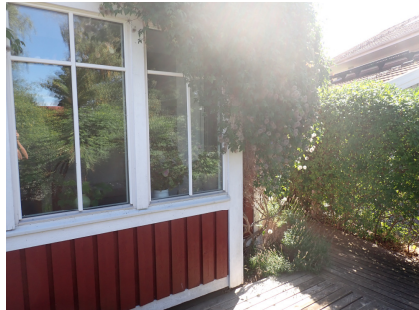
Närliggande klängväxt på fasad utanför kök.

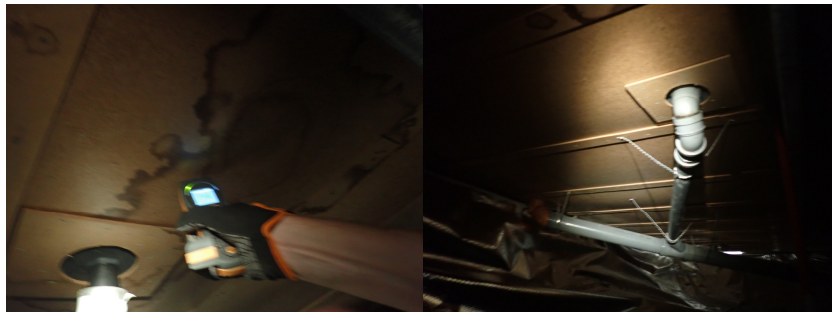
Källare och krypgrunder klassas som kända riskkonstruktioner. Se även riskanalys punkt 3:1.

Fuktros noteras på trossbotten under tvättstugan, torr vid besiktningen och bedöms som äldre.

Krypgrunder betraktas idag som kända riskkonstruktioner och är en känslig konstruktion ur fuksynpunkt sett bland annat beroende på årstidsvariationer i temperatur och fuktbelastning från mark. Under de perioder då lufttemperaturen utomhus är högre än i kryputrymmet, kommer varm fuktig luft in i ett kallare utrymme och höjer den relativa luftfuktigheten i krypgrundsutrymmet. Risk för skador föreligger och skador kan uppstå såsom fukt, mögel och rötelaterade skador som möjlig följd.

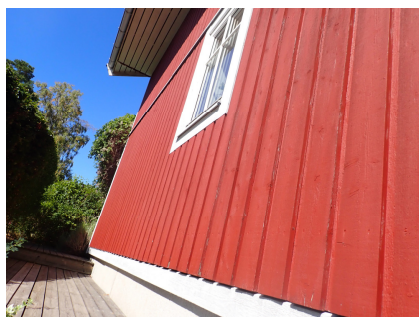
Fasadpaneler på bortre långsidan har färgsläpp (söderläge).

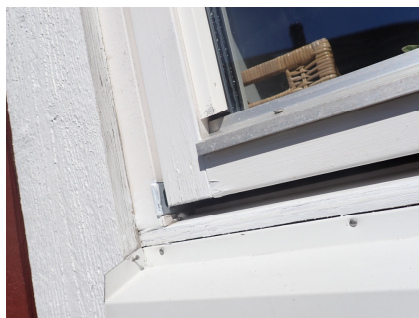
Mindre färgsläpp på fönster/fönsterdetaljer (söderläge).
Äldre isolerglas fönster.

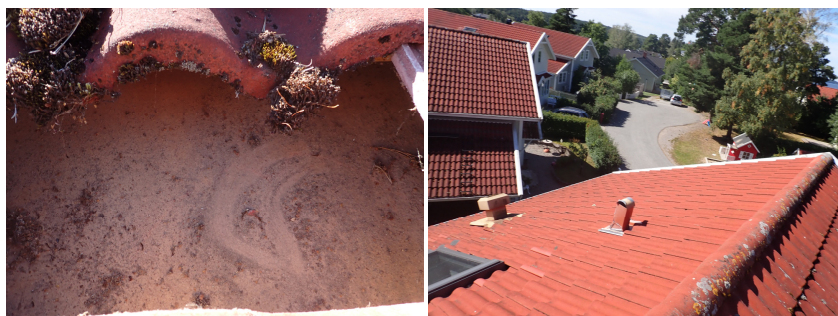
Taket är av säkerhetsskäl endast besiktigad begränsat från markstege vid takfot samt i anslutning till takstegen.

Underlagstak med boardskivor klassas som en svag undertakskonstruktion.

Färgsläpp noteras på äldre takplåtar.

Mosspåväxt på betongpannor mot skuggsidan.

Med anledning av ovan noterade brister/svaga punkter se även riskanalys punkt 3:2.

- 3:2** Huset har undertak av takboard. Det är känt att takboard är relativt fukt känslig och att det ofta uppträder missfärgningar/fuktfläckar på grund av att snö/regn kan leta sig in under plåtbeslag och takpannor vid hårda vindlaster eller trasiga takpannor och brister vid takplåtar. Om så är fallet kan detta orsaka fukt, mögel och/eller rötelaterade skador i underliggande konstruktioner. Viktigt att noterade brister på taket åtgärdas då underlagstaket inte har något vidare fuktmotstånd. Det rekommenderas att kontinuerlig och löpande kontroll sker av tak och vindsutrymmena för att säkerställa att förhållandena inte förändras/förvärras.

Mosspåväxt på tak kan på sikt komma att skada underliggande takkonstruktion med fukt, mögel och/eller rötelaterade skador som möjlig följd.

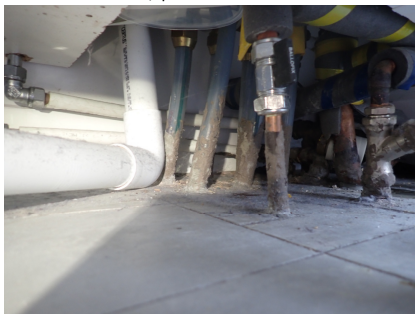
Dusch/tvättstuga/pannrum:	Tätskikt bakom kakel och under klinker är ej besiktningsbart. Kvalitetsdokument finns. Rör genomföringar i golvtätskikt vid värmepump. Se även riskanalys punkt 3:3. Dörr i våtzon 1, placerad nära duschdelen (avskilt med duschvägg).
---------------------------	--

- 3:3** Rör genomföringar i golvtätskikt innebär en ökad risk för att fukt, mögel och eller rötelaterade skador kan komma att uppstå då det är svårt att täta fullgott runt tappvatten och värmerör.

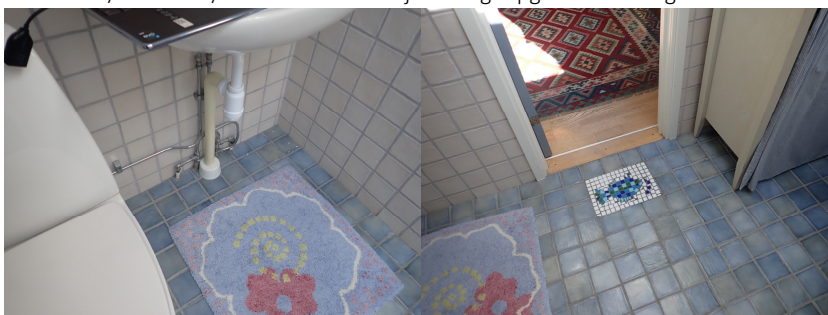
Trapp:	Spaljé/fallskydd saknas i del av trapp.
Allrum:	-----
Sovrum 1:	-----
WC/badrum:	<p>Tätskikt bakom kakel och under klinker är ej besiktningbart.</p> <p>Tätskikt är över 20 år gammalt.</p> <p>Låg tröskel/tröskel saknas mot dörr.</p> <p>Rör genomföringar i golvtätskikt.</p> <p>Med anledning av ovan noterade brister/svaga punkter se även riskanalys punkt 3:4.</p> <p>Golvbrunn/del under/bakom badkar är ej besiktigt pga badkarssarg.</p>
Sovrum 2:	-----
Sovrum 3:	-----

- 3:4** Rör genomföringar i golvtätskikt innebär en ökad risk för att fukt, mögel och eller rötelaterade skador kan komma att uppstå då det är svårt att täta fullgott runt tappvatten och värmerör.

Äldre tät/ytskikt har nedsatt funktion vilket innebär att ytskiktet/tätskiktet inte längre kan garanteras vara vattentätt och risk finns för att vatten tränger igenom ytskiktet/tätskiktet.

Brister i golvets tätskikt med dåligt uppvik mot tröskel är en risk vid översvämning.
