Utlåtande över ÖVERLÅTELSEBESIKTNING

MÄLBY 3:23

Solvändan 31, 178 92 Adelsö

ÖVERLÅTELSEBESIKTNING FÖR SÄLJARE

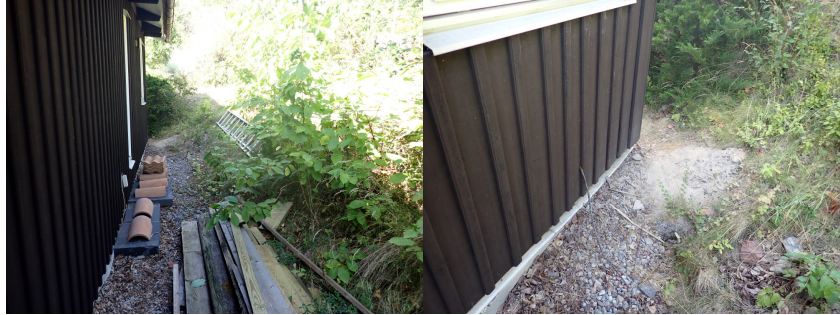
Marken sluttar ner mot husets baksida.
Marken ansluter högt/nära fasad på gavel utanför källartrappa.

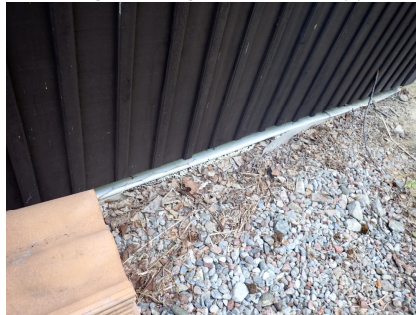
Källare är en känd riskkonstruktion. Se även riskanalys punkt 3:1.
Dräneringsisolering sticker bitvis upp ovan mark mot baksidan.

3:1 Risk föreligger för att inklädda delar och/eller trädetaljer samt övrigt organiskt material som ansluter mot golv och väggar (trösklar, limmer, textil, papperstapeter och dylikt) i källaren kan ha/få fukt, mögel och rötrelaterade skador med anledning av normalt förekommande fuktvandring genom grundmurar och golv samt om brister förekommer i dagvattenledningar, dränering och tätskikt.

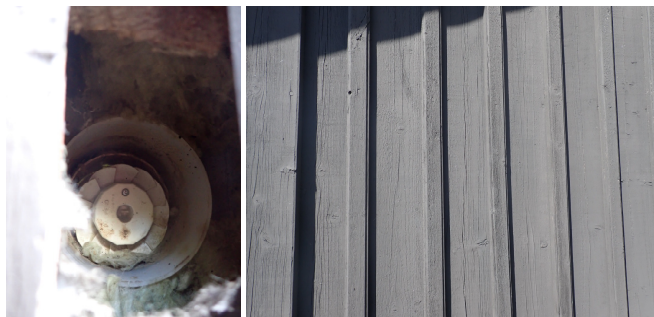
Fasadpaneler är bitvis urblekta i färgen/torrspruckna, främst i söderläge.
Ventilation från WC/dusch avslutas i fasad/i fasad isolering. Se även riskanalys punkt 3:2.

3:2 Otäta delar/glipor i fasader och runt fönster/dörrar kan leda till att dagvatten tar sig in i bakomliggande konstruktioner och kan då orsaka fukt, mögel och/eller rötrelaterade skador.

Ventilation från våtrum som släpps ut i fasadisolering kan orsaka/ha orsakat fukt, mögel och eller rötrelaterade skador i vägg konstruktionen.

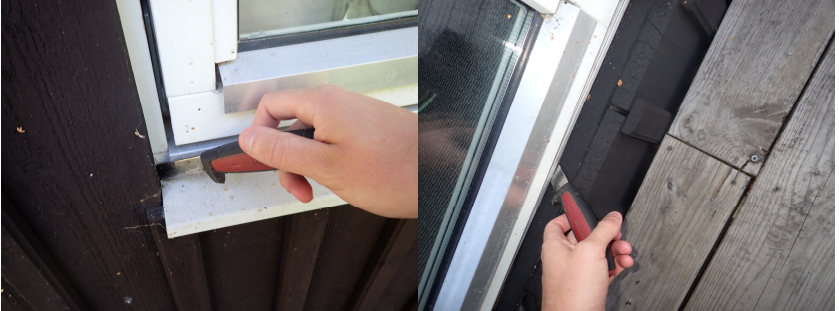
Fönster/Dörrar:	<p>Fotplåtar saknas på flertalet dörrar/otätt in under trösklar. Fönsterbleck saknar uppvik på kortsidor/otätt på kortsidor. Med anledning av ovan noterade brister/svaga punkter se även riskanalys punkt 3:2.</p>

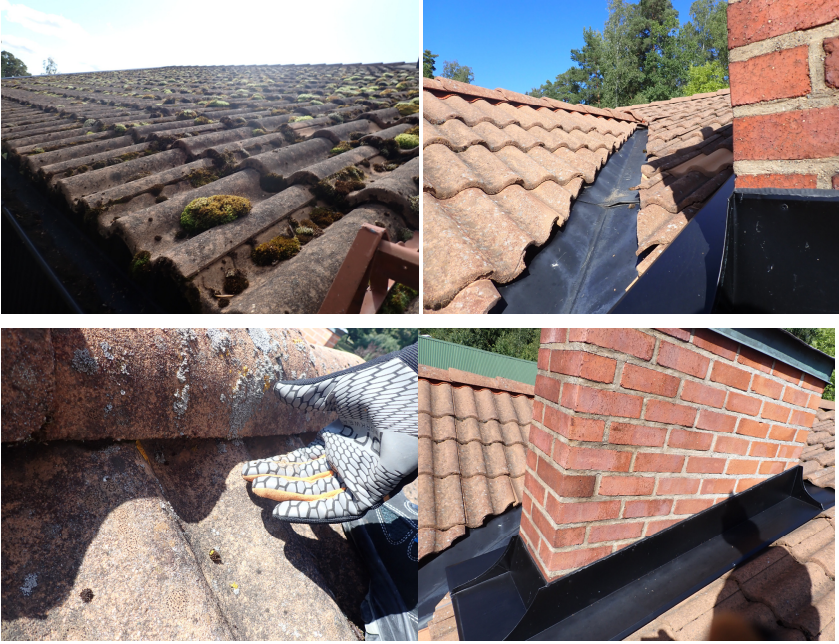
Yttertak:	<p>Mosspåväxt, bitvis kraftig (mot baksidan) på betongpannorna. Otät del i rännal/glipa i skarv för takplåt (ovan matplats). Nockband saknas under nockpannor för huvudhuset. Med anledning av ovan noterade brister/svaga punkter se även riskanalys punkt 3:3.</p>

3:3 Mosspåväxt på tak kan på sikt komma att skada underliggande takkonstruktion med fukt, mögel och/eller rötrelaterade skador som möjlig följd.

Dåligt tätade rännalsplåtar kan leda till att dagvatten tränger in på vinden vilket i sin tur kan leda till fukt, mögel och/eller rötrelaterade skador på underliggande konstruktioner.

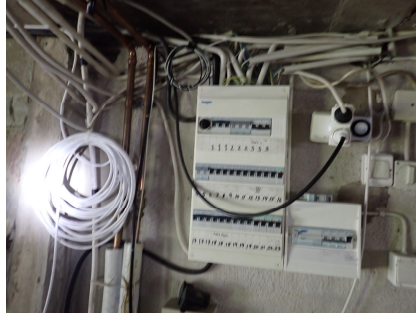
Ej fackmannamässiga el installationer förekommer i huset. Kontakt med elektriker rekommenderas för översyn och åtgärd.

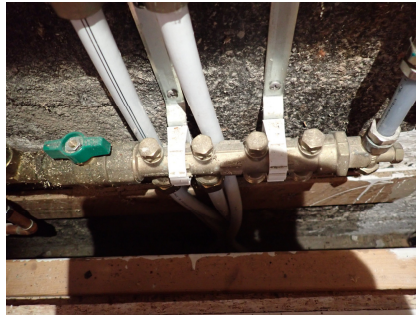
Inklädda väggar och golv i källare. Se även riskanalys punkt 3:1. Spaljé/fallskydd saknas i trappa.

Tätskikt/fuktlarm saknas i slits för golvvärmefördelare.

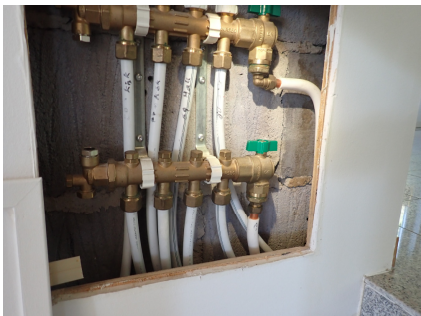
Entré/Hall:	<p>Lösa klinker och sprickor noteras i klinker. Tätskikt/fuktlarm saknas i slits för golvvärmefördelare.</p>

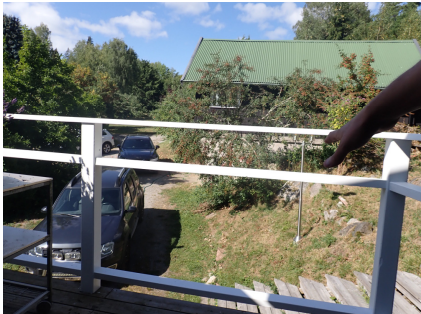
Sovrum 1:	-----
Vardagsrum:	-----
Balkong:	<p>Staket kring balkong är ej korrekt fallskyddat/krypsäkrat.</p>

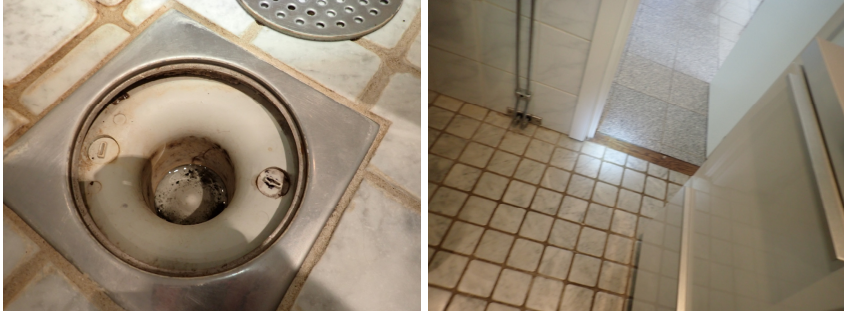
Kök/matplats:	<p>Spillskydd saknas under kyl/frys och diskmaskin. Kökskran sitter något löst och är ej spärrad (går att vrida utanför diskhon).</p>
WC/dusch:	<p>Tätskikt bakom kakel och klinker är ej besiktningsbart. Tätskikt är äldre än 20 år gammalt. Äldre golvbrunn, ej utbytt vid renoveringen. Låg tröskel mot dörr. Med anledning av ovan noterade brister/svaga punkter se även riskanalys punkt 3:4.</p>

3:4 Äldre tät/ytskikt har nedsatt funktion vilket innebär att ytskiktet/tätskiktet inte längre kan garanteras vara vattentätt och risk finns för att vatten tränger igenom ytskiktet/tätskiktet.

Ej utbytt golvbrunn i samband med våtrumsrenovering kan medföra att tätskikt, klämring och/eller brunnsmanschett ansluter sämre mot golvbrunnen.
