## Utlåtande över ÖVERLÅTELSEBESIKTNING

Ekerö-Väsby 43:444  
Hampvägen 15, 178 35 Ekerö

## ÖVERLÅTELSEBESIKTNING FÖR SÄLJARE

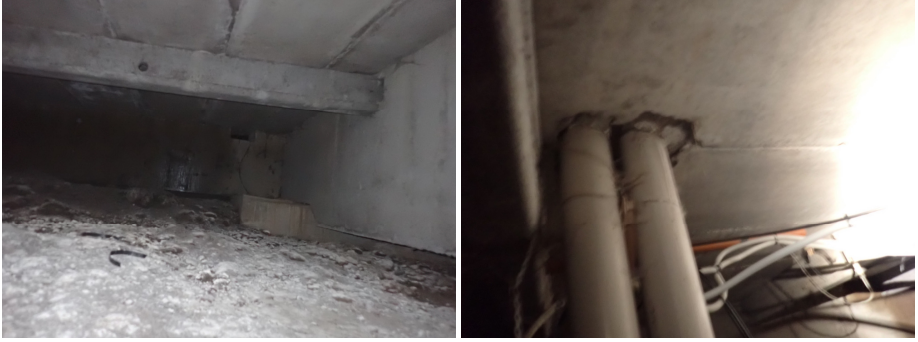
Mark:	-----
Grundmur/Hussockel:	<p>Krypgrund är besiktigad.</p>

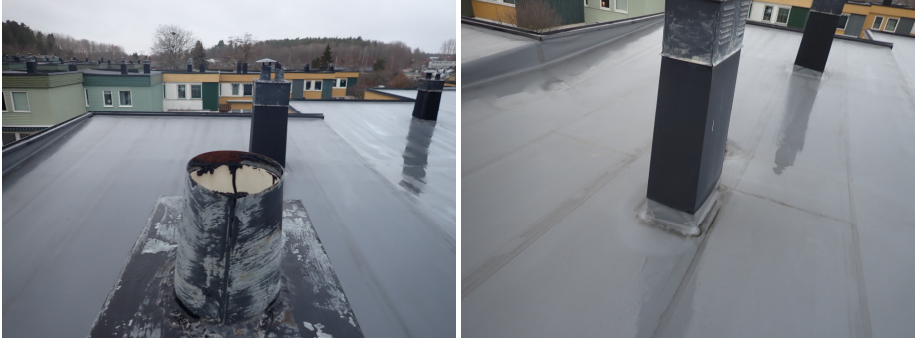
Fasad:	-----
Fönster/Dörrar:	-----
Yttertak:	<p>Äldre takplåtar kring takhuvar för ventilation med rostangrepp och glipor. Motfallstak är en känd riskkonstruktion. Med anledning av ovan noterade brister/svaga punkter se även riskanalys punkt 3:1.</p>

- 3:1** Motfallstak med invändig avvattning är en känd riskkonstruktion, risk finns för att fukt, mögel och/eller rötelaterade skador kan uppstå om brister uppstår i anslutningar/skarvar för avlopp och/eller runt anslutningen mellan takpapp och takbrunn. Risk finns även för att eventuella stopp i takbrunnen kan orsaka vattensamlingar på taket medovanstående skador som följd.

Äldre takplåtar med rostangrepp och otäta skarvar kan leda till att dagvatten tränger in på vinden vilket i sin tur kan leda till fukt, mögel och/eller rötelaterade skador på underliggande konstruktioner.

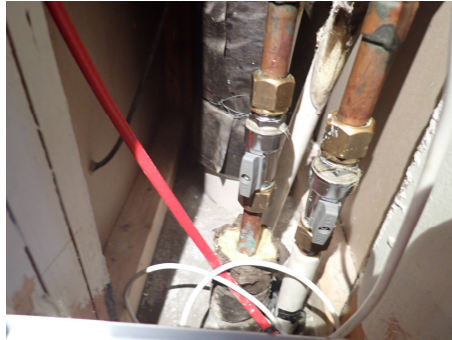
Entré/Hall:

Fuktskydd/fuktlarm saknas i slits under trapp med invändigt vatten/avlopp/dagvatten.

El-kabel för golvvärme hänger fritt.

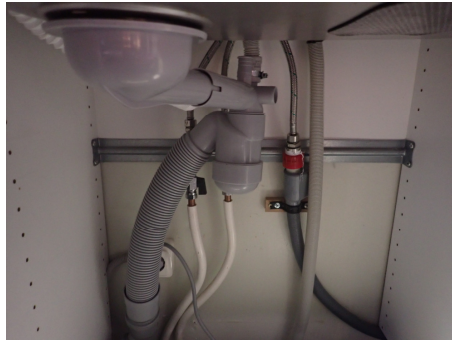
Kök/matplats:

Vattenrör och diskmaskinsslag i diskbänkskåpet är ej klamrade.

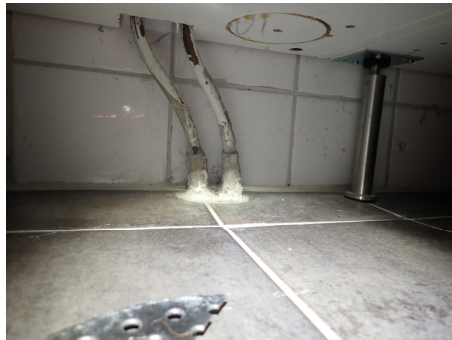
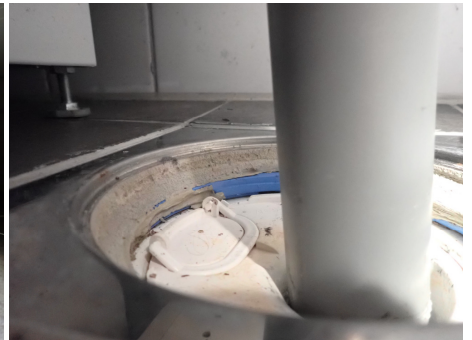
Tvättstuga:

Tätskikt bakom kakel och under klinker är ej besiktningbart.

Självdraagsventilation i våtrum.

Låg tröskel till kök.

Rör genomföringar i golvtätskikt.

- 3:2** Rörgenomföringar i våtzon 1 innebär en ökad risk då det är svårt att täta fullgott runt tappvatten och värmerör.

Brister i golvet tätskikt med dåligt uppvik mot tröskel är en risk.

Avsaknad av mekanisk ventilation i våtrum ökar risken för skador i omkringliggande konstruktioner (vind/tak/vägg mm). Eftersom fuktig luft och vattenånga då ej ventileras bort på ett effektivt sätt utan istället riskerar att läcka in i omkringliggande konstruktioner.

Ovanstående kan leda till att fukt, mögel och/eller rötelaterade skador kan förekomma/uppstå i anslutning till noterade brister/risker.

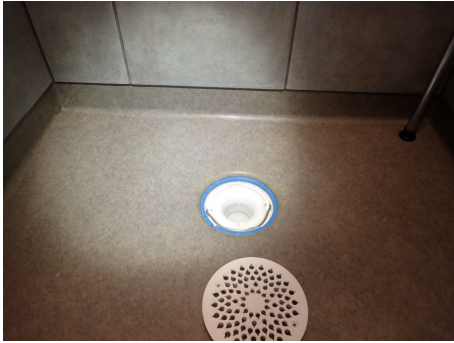
Trapp/hall:	-----
WC/dusch:	Tätskikt bakom kakel på vägg är ej besiktningsbart.

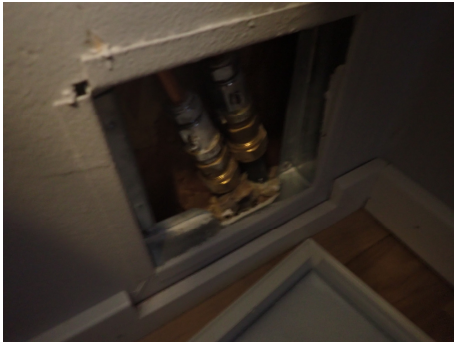
Sovrum 1:	Lucka i vägg med kopplingar för handukstork saknar kringliggande tätskikt/fuktlarm.
