*BILAGA TILL OBJEKTBESKRIVNING
Skarnholmsvägen 5*

Utlåtande över ÖVERLÅTELSEBESIKTNING

KUNGSBERGA 9:29
Skarnholmsvägen 5, 179 97 Färentuna

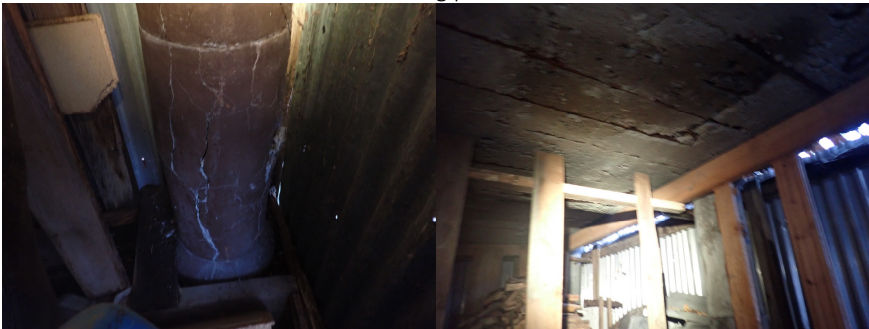
Mark:	-----
Grundmur/Hussockel:	<p>Källare är en känd riskkonstruktion. Se även riskanalys punkt 3:1.</p> <p>Betongterrass mot baksidan är sprucken i fundament och har rostig synlig armering undertill. Se även fortsatt teknisk utredning punkt 4:1.</p>

4:1 Betongterrass mot baksidan behöver göras om/justeras/lagas.

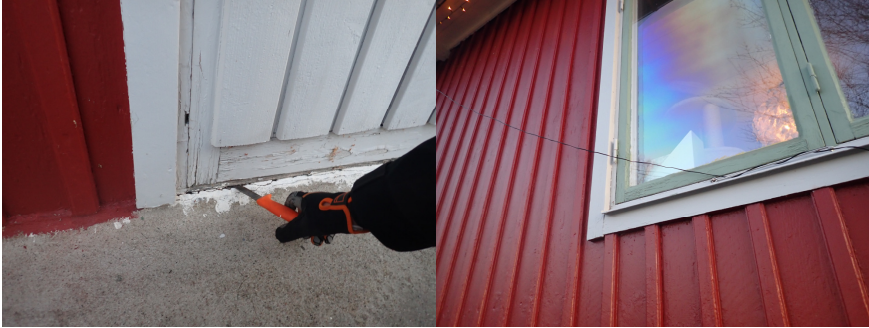
Fasad:	-----
Fönster/Dörrar:	<p>Slitage på entrédörr, färgsläpp på altandörr. Otätt in under altandörrens tröskel. Se även riskanalys punkt 3:2. Mindre färgsläpp på fönster i söderläge.</p>

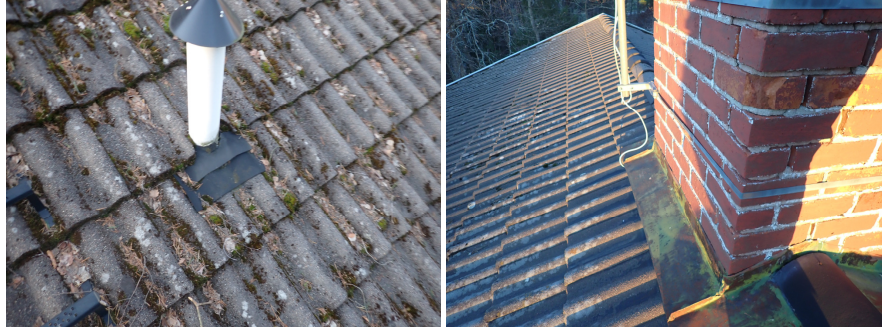
Yttertak:

Äldre frostnött takbeläggning med äldre torr underliggande takpapp.

Äldre takplåtar kring skorsten, frostsprängningar i skorstenens mur.

Mosspåväxt på betongpannorna mot baksidan.

Nockband saknas under nockpannorna.

Otätt kring takgenomföringar för avloppsventilation och kring expansionsledning.

Med anledning av ovanstående noterade brister/svaga punkter är yttertaket i behov av omläggning.

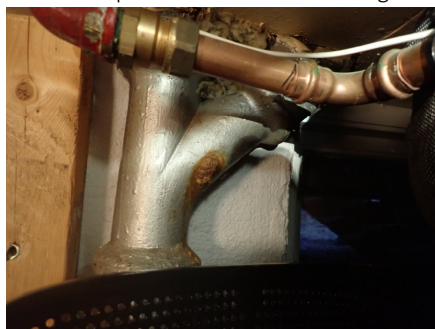
Pannrum:

Formellt tätskikt saknas (omgivet av betongkonstruktioner).
Golvbrunn saknas (expansionsledning leds bort till tvättstugan).
Rostangrepp på avlopp.
Rötskador på dörrkarm mot tvättstugan.

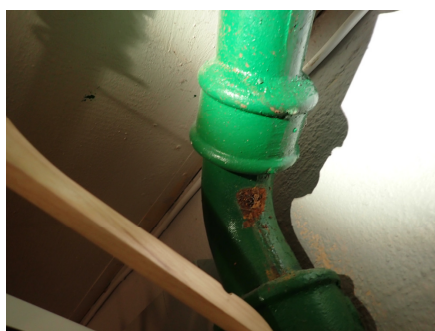
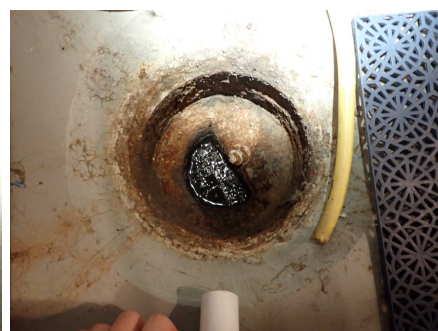
Tvättstuga:

Självdraagsventilation i våtrum.
Äldre gjutjärnsgolvbrunn med rostangrepp.
Rostangrepp på avlopp.

Formellt tätskikt saknas (omgivet av betongkonstruktioner).

Äldre golvbrunnar i gjutjärn är en risk om rostangreppen blir så pass kraftiga att det går håll på godset eller påverkar anslutningen av tätskiktet mot golvbrunnen.

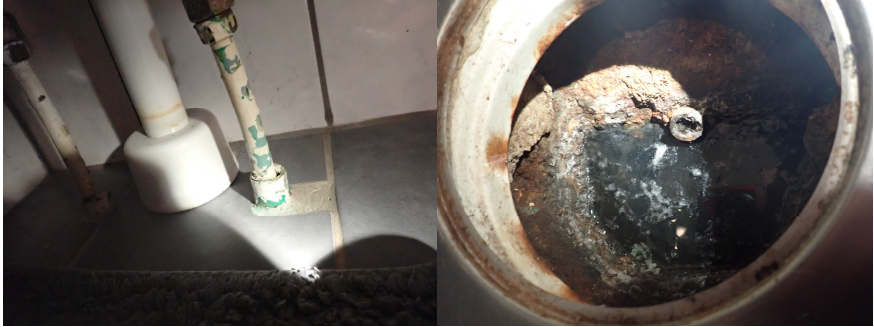
Entré/Hall:	Fuktrosor i klädskåp mot kök, torra vid besiktningen.
WC/Duschkabin:	<p>Tätskikt bakom kakel och under klinker är inte besiktningsbart. Äldre gjutjärnsgolvbrunn med rostangrepp. Fönster I våtzon 1, avskilt med duschkabin. Rör genomföringar I golvtätskikt. Med anledning av ovanstående oterades brister/svaga punkter är våtrummet I stort behov av renovering.</p>

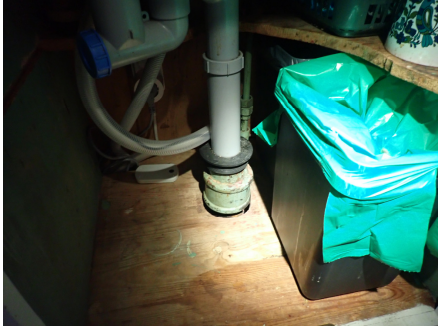
Kök/Matplats:	<p>Tät botten saknas i diskbänksskåpet, fuktlarm finns monterat.</p>

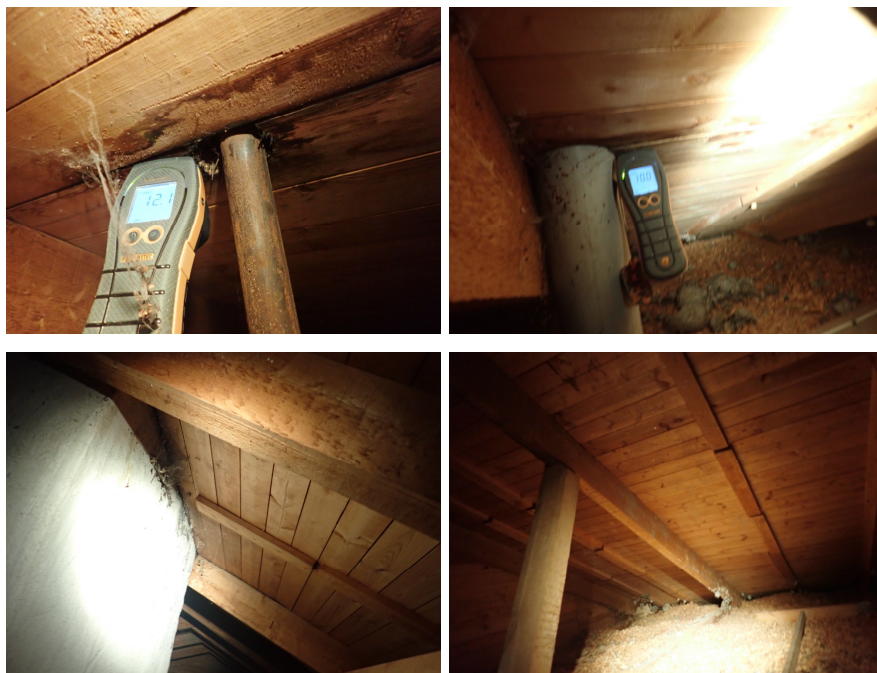
Vind

Mindre fuktmarkeringar kring avlopp/expansionsledningens takgenomföringar (torra vid besiktningen). Se även kommentarer om yttertaket.

Otät/dåligt isolerad vindslucka i hallens innertak.
