*BILAGA TILL OBJEKTBESKRIVNING
Gräsåkersvägen 29D*

Utlåtande över ÖVERLÅTELSEBESIKTNING

EKERÖ-VÄSBY 43:504
Gräsåkersvägen 29D, 178 36 Ekerö

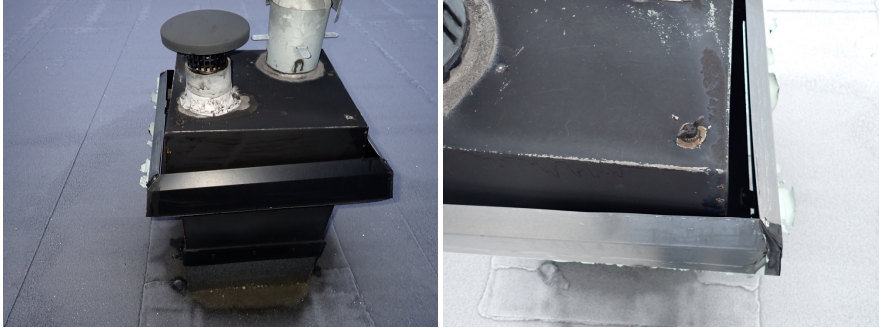
Mark:	-----
Grundmur/Hussockel:	<p>Källare är en känd riskkonstruktion. Se även riskanalys punkt 3:1. Äldre utvändig dränering/fuktskydd.</p> <p>Plintgrund under entré/utbyggnad är besiktigad.</p>
Fasad:	<p>Vattenutkastare mot baksidan är ej automatiskt fryssäkrad.</p>  
Fönster/Dörrar:	-----
Yttertak:	<p>Äldre takplåt kring ventilationsgenomföringar med släpp och rostangrepp. Se även riskanalys punkt 3:2.</p> <p>Mindre blåsor/bulor noteras på delar av takpappen, sannolikt monterat ovan äldre takpapp.</p> <p>Äldre takplåt kring taksarg med färgsläpp.</p>

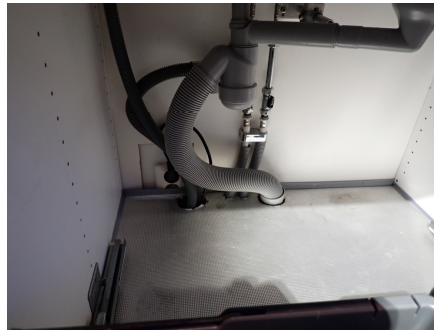
Kök/matplats:

Tätningar saknas kring rörgenomföringar i diskbänkskåpets botten.
Spillskydd saknas under kyl/frys.
Kökskranen sitter något löst i diskbänken.

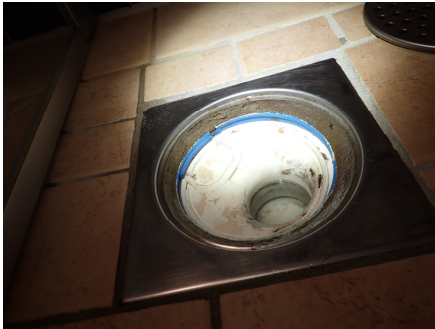
Trapp/hall:	-----
Sovrum 2:	-----
Sovrum 3:	-----
Sovrum 4:	-----
WC/dusch:	<p>Fönster i våtzon 1, placerat vid badkar. Tätskiktet är över 20 år gammalt. Med anledning av ovan noterade brister/svaga punkter se även riskanalys punkt 3:3.</p> <p>Endast lokalt fall på golv noteras kring golvbrunn/dåligt fall på golv.</p> <p>Tätskikt bakom kakel och under klinker är inte besiktningbart.</p>

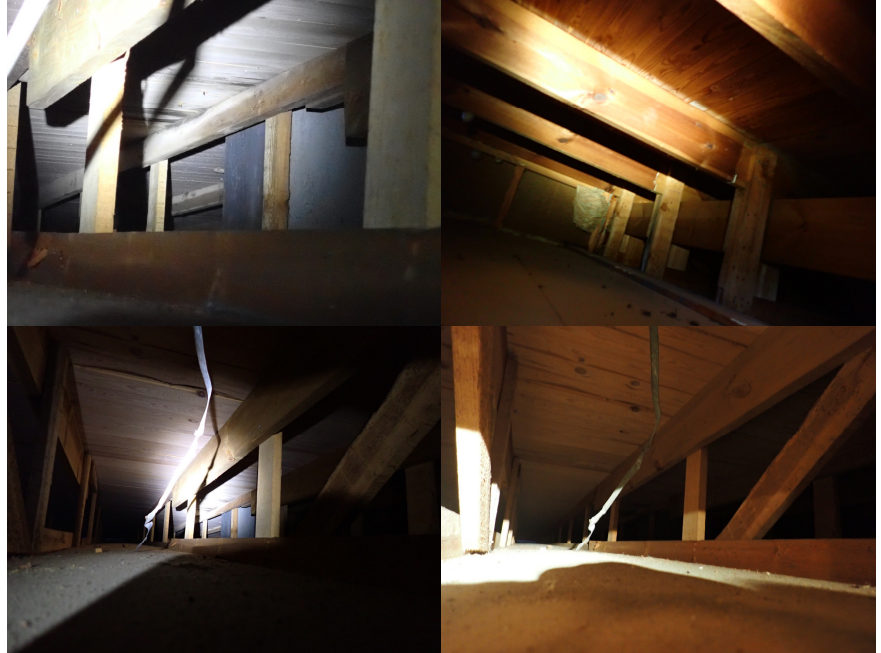
Vindar under låglutande tak är kända riskkonstruktioner. Se även riskanalys punkt 3:4.

Missfärgning/utslag på råspont kring ventilationshuv. Se även riskanalys punkt 3:2.

- 3:4** Vindskonstruktioner på hus med låglutande takkonstruktion är kända riskkonstruktioner, risk finns för att fuktig och varm luft ifrån inomhus miljön kan stiga upp och kondensera på det kalla vindsutrymmet via otätheter och/eller undermålig frånluftsventilation. Risk finns då för fukt, mögel och/eller rötelaterade skador på vinden.
