Utlåtande över ÖVERLÅTELSEBESIKTNING

STOCKBY 3:85
Fållvägen 17, 179 60 Stenhamra

| Uppdragsnummer: | 2024-309 |

| Besiktningsdag: | 2024-12-23 klockan 08:00 |

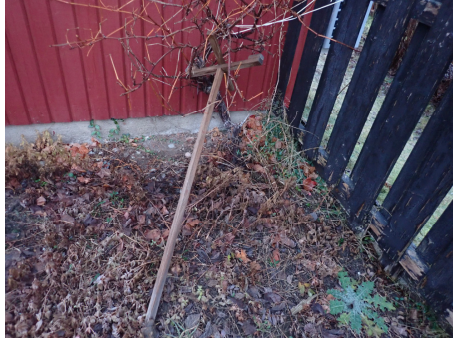
Mark:

Närliggande planteringar mot entrésidan. Se även riskanalys punkt 3:1.

- 3:1** Närliggande planteringar kan komma att påverka grundkonstruktioner, fasader vind och tak negativt då rötter underminerar grundkonstruktioner (med risk för sättningsskador) och grenar fuktbelastar fasader. Takkonstruktioner kan även påverkas negativt (nedskräpning av tak, flyttande av takpannor och liknande) samt att planteringar kan täppa till luftspalter vid takfot.

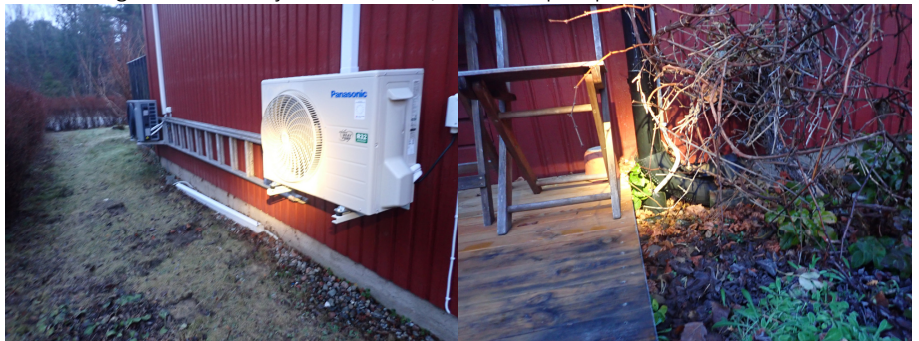
Grundmur/Hussockel:

Äldre betongplatta på mark med underliggande isolering. Se även riskanalys punkt 3:2.

Stuprör utanför matplats är bortkopplat ifrån dagvattenssystemet. Avfrostningsvatten leds ej bort ifrån luft/luftvärmepumpar.

- 3:2** Äldre platta på mark, även med isolering under plattan, är en risk om brister föreligger i underliggande kapilärbrytande skikt (grusfyllning) dagvatten och/eller dränering. Av åldersskäl ökar risken för att ovanstående kan ha brister med ökad risk för att fukt, mögel och/eller rötrelaterade skador kan uppstå/förekomma. Eventuellt inbyggt/nyttjande av tryckimpregnerat virke i konstruktionen kan leda till ohälsosamma emissioner.

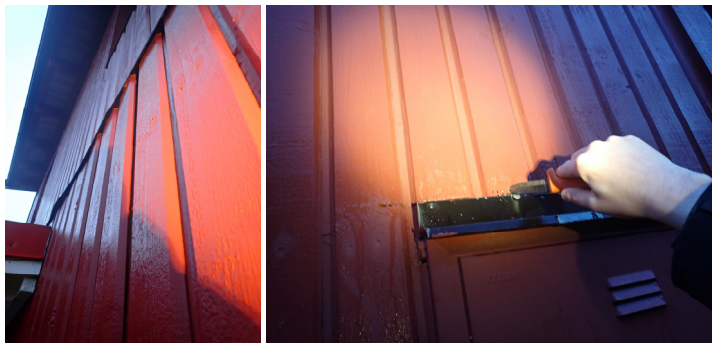
Fasad:

Träpanel mot baksidan är bitvis något snedvriden.
Mindre rötskador i fasad ovan elskåpet (vid förrådet).

Mindre färgsläpp noteras på fasadpaneler på entrésidan/entrégavel.

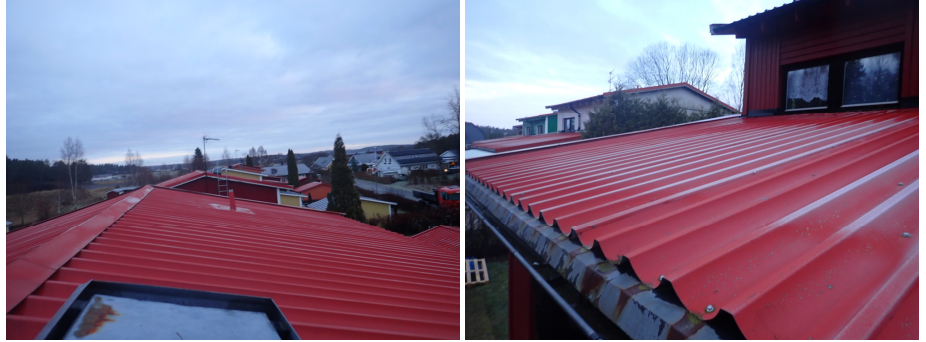
Yttertak:

Äldre takplåt med en del lösa skruvar och rost kring avslut och på genomföringar.

Otätt in kring avloppsventilationens takgenomföring (mellan plåt och plaströr).

Underlagstak med boardskivor klassas som en känd riskkonstruktion.

- 3:3** Äldre takplåtar med rostangrepp och lösa infästningar ger en ökad risk för läckage in mot vind med fukt mögel och/eller rötrelaterade skador som följd.

Dåligt tätade takgenomföringar kan leda till att dagvatten tränger in på vinden vilket i sin tur kan leda till fukt, mögel och/eller rötrelaterade skador på underliggande konstruktioner.

Underlagstak av boardskivor ökar risken för ovanstående eftersom boardskivor har ett begränsat fuktmotstånd.

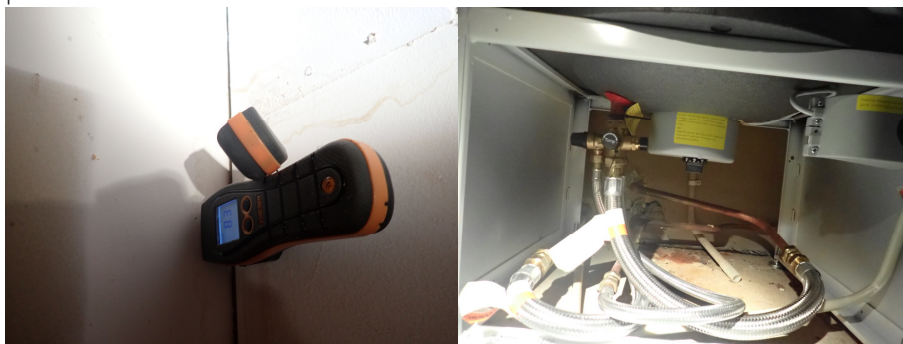
Utvändigt förråd/vattenrum:

Tätskikt saknas vid varmvattenberedare. Se även riskanalys punkt 3:4.
Fuktmarkeringar på vägg och takvinkel (torra vid besiktningen). Se även riskanalys punkt 3:3.

- 3:4** Varmvattenberedare är placerat i ett utrymme utan tätskikt/fuktskydd och kan vid läckage orsaka fukt, mögel och/eller rötrelaterade skador.

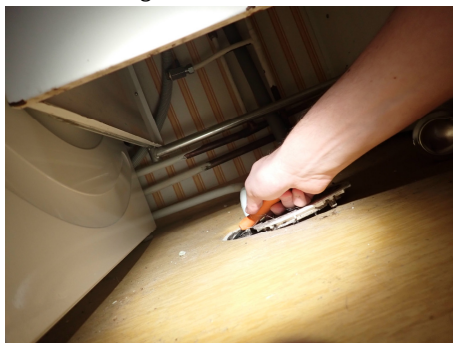
Tvättstuga:

Äldre åldersmässigt avskrivet tätskikt.
Rör genomföringar i golvtätskikt.
Klämringen i golvbrunnen är lös.
Väggar/innertak är bitvis demonterat.
Med anledning av ovanstående noterade brister/svaga punkter är våtrummet i behov av renovering.

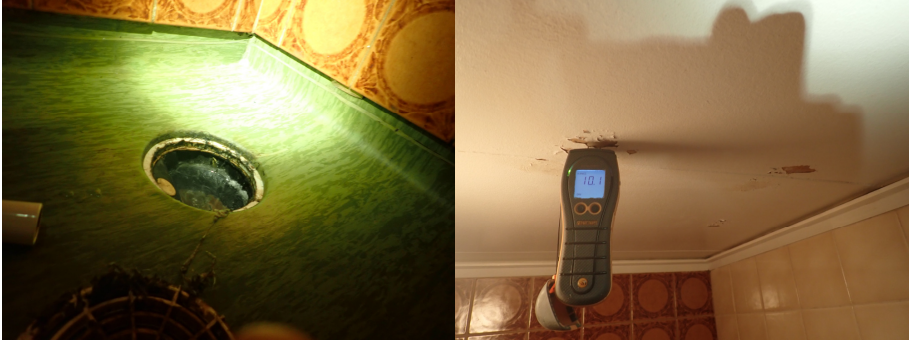
| WC/dusch: | <p>Äldre åldersmässigt avskrivet tätskikt. El-kabel för el-radiator går i golvtätskikt. Klämringen i golvbrunnen är lös. Innertak är öppnat, närmast dörr. Färgsläpp i innertak, torrt vid besiktningen. Glipor och lagningar noteras i plastmattan, mattsläpp noteras på delar. Med anledning av ovanstående noterade brister/svaga punkter är våtrummet i stort behov av renovering.</p> |

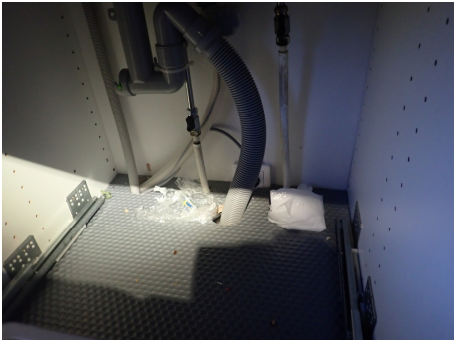
| Kök/matplats: | <p>Tätningar saknas kring rörgenomföringar i diskbänkskåpets täta bottenskiva.</p> |

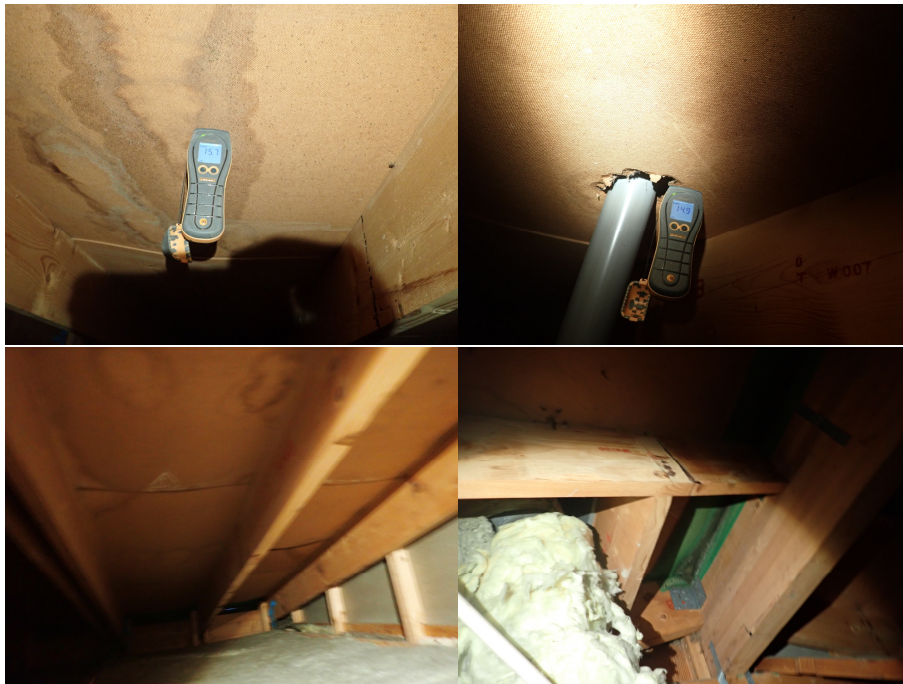
Vind

Fuktros på boardskiva och isolering under kring och bredvid avloppsventilationens takgenomföring.

En del fuktrosor noteras på boardskivor för sidovind samt pånockvind.

Med anledning av ovan noterade brister/svaga punkter se även riskanalys punkt 3:3.
