## Utlåtande över ÖVERLÅTELSEBESIKTNING

MUNSÖ-SÖDERBY 4:13  
Ekerövägen 238, 178 91 Munsö

Uppdragsgivare: Samma som ovan  
Uppdragsnummer: 2024-296

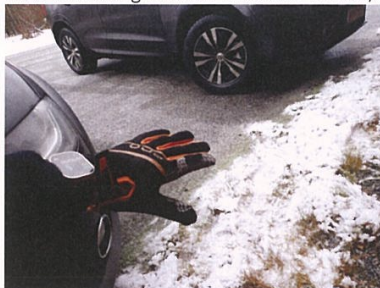
## Mark:

Marken/vägen sluttar ner in mot husets grundläggning.

Stuprör leds ej bort från huset.

Dagvatten som inte leds bort från husgrunden ökar fuktbelastningen på grundkonstruktioner vilket kan leda till fukt, mögel och eller rötelaterade skador i närliggande konstruktioner.

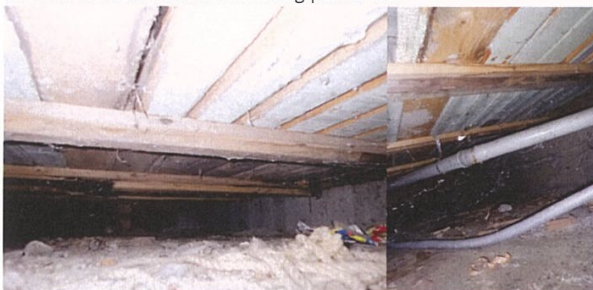
## Grundmur/Hussockel:

Råkällare och krypgrund är kända riskkonstruktioner. Se även riskanalys punkt 3:1.

Krypgrund är endast lokalt besiktigad via ventiler i grundmuren då lucka saknas.

- 3:1 Krypgrunder/råkällare betraktas idag som kända riskkonstruktioner och är en känslig konstruktion ur fuktsynpunkt sett bland annat beroende på årstidsvariationer i temperatur och fuktbelastning från mark. Under de perioder då lufttemperaturen utomhus är högre än i utrymmet, kommer varm fuktig luft in i ett kallare utrymme och höjer den relativa luftfuktigheten i utrymmet. Risk för skador föreligger och skador kan uppstå såsom fukt, mögel och rötelaterade skador som möjlig följd. Eventuellt inbyggt/nyttjande av tryckimpregnerat virke i konstruktionen kan leda till kraftig avvikande lukt.

Se även fortsatt tekniskutredning punkt 4:1.

- 4:1 Om besiktning av torpargrunden ska kunna utföras måste en inspektionslucka till utrymmet tas upp. Då torpargrund är en känd riskkonstruktion bör rekommendationen om en inspektionslucka efterlevas.
- 4:2 Med anledning av den befintliga mögelpåväxten på yttertakspanelen ska orsaken till varför påväxten finns där och även omfattningen av befintlig påväxt utredas.

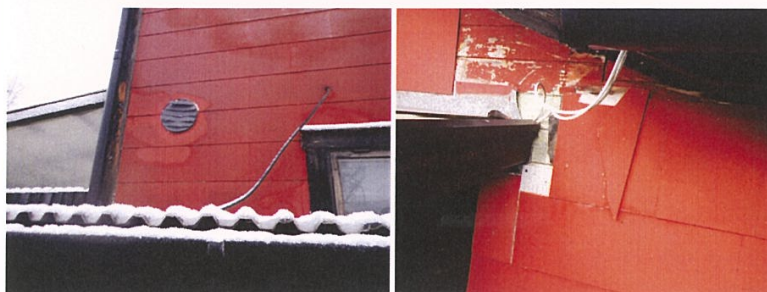
## Fasad:

Trasiga eternitskivor noteras på sidan mot vägen.

Otäta fasadgenomföringar på gavel vändplan. Se även riskanalys punkt 3:2.

- 3:2 Otäta delar/glipor i fasader och runt fönster/dörrar kan leda till att dagvatten tar sig in i bakomliggande konstruktioner och kan då orsaka fukt, mögel och/eller rötelaterade skador.

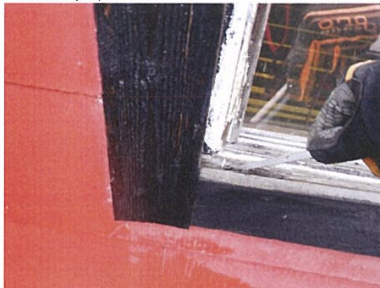
## Fönster/Dörrar:

Fönsterbleck saknas kring fönster mot vägen, rötskador på/kring fönster. Se även riskanalys punkt 3:2.

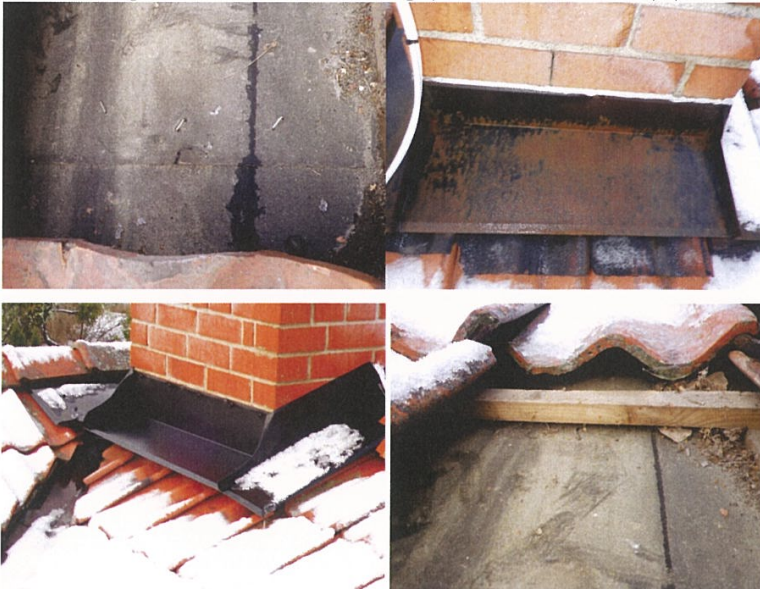
## Yttertak:

Äldre takplåt kring skorsten längst in med rostangrepp.

Äldre takplåt i ränndalar med rostangrepp och utan uppvik.

Nockband saknas under nockpannorna.

Takpappen är något torr och spröd.

- 3:3 Dåligt tätade/äldre takgenomföringar och rännalsplåtar med rostangrepp kan leda till att dagvatten tränger in på vinden vilket i sin tur kan leda till fukt, mögel och/eller rötelaterade skador på underliggande konstruktioner.

Avsaknad avnockband kan leda till fuktslag in undernockpannorna samt inträngning av löv mm under takpannorna.

När takpappen av åldersskäl blir torr och spröd ökar risken för ovanstående skador eftersom takpappens fuktmotstånd minskas.

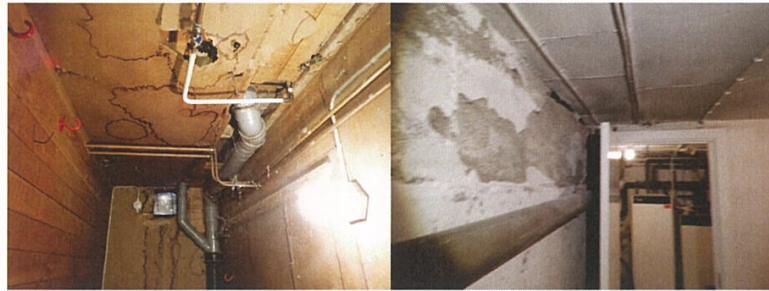
**Källarvåning****Vattenrum/pannrum:**

Putssläpp och fuktutslag noteras generellt på grundmurarna. Se även riskanalys punkt 3:1.

Fuktrosor i trappdel, torra vid besiktningen. Se även riskanalys punkt 3:2.

Inkommande vattenledning ligger löst/dåligt uppsatt/monterad.

Äldre inkommande el-servisledning.

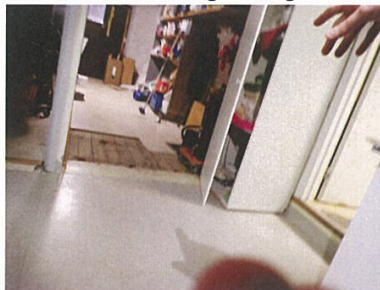
**Affärslokal/tvättstuga:**

Tröskel saknas som avgränsning för tvättstugsdelen.

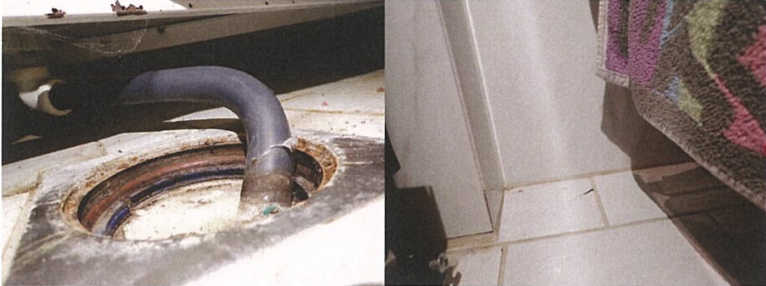
| WC/badrum: | <p>Tätskikt bakom kakel och under klinker är ej besiktningsbart.</p> <p>Äldre åldersmässigt avskrivet tätskikt.</p> <p>Rör genomföringar i golvtätskikt för radiator.</p> <p>Sprickor i kakel och klinkerskiva vid golv TV om tvättställ.</p> <p>Bakfall på inbyggd hylla vid badkar.</p> <p>Dåligt fall på golvbeläggnngen.</p> <p>Strömbrytare/reglage är placerad nära badkarsdelen.</p> <p>Med anledning av ovan noterade brister/svaga punkter se även riskanalys punkt 3:4.</p> |

- 3:4 Äldre tät/ytskikt har nedsatt funktion vilket innebär att ytskiktet/tätskiktet inte längre kan garanteras vara vattentätt och risk finns för att vatten tränger igenom ytskiktet/tätskiktet.

Med anledning av sprickor i kakel/klinker finns risk för att även underliggande tätskikt kan ha sprickor/brister.

Ovanstående kan leda till att fukt, mögel och/eller rötelaterade skador kan förekomma/uppstå i anslutning till noterade brister/risiker.

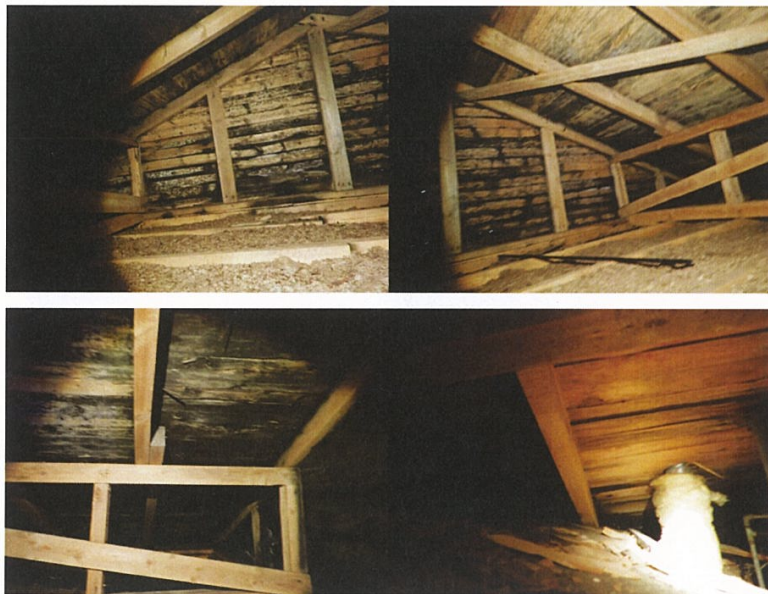
## Vind

Bitvis kraftig mögelpåväxt på råspont samt fasadsidor, främst mot vägen.

Vindsbjälklaget har svag/tunn isolering av torv ca 10-15cm.

Med anledning av ovan noterade punkter se även fortsatt tekniskutredning punkt 4:2.
