*BILAGA TILL OBJEKTBESKRIVNING*  
*Ekerövägen 238*

## Utlåtande över ÖVERLÅTELSEBESIKTNING

MUNSÖ-SÖDERBY 4:13  
Ekerövägen 238, 178 91 Munsö

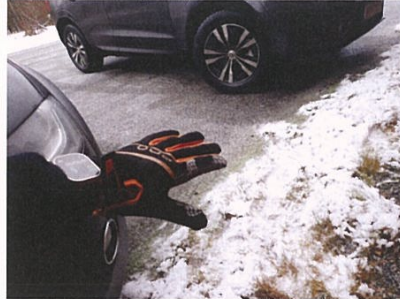
## Mark:

Marken/vägen sluttar ner in mot husets grundläggning.

Stuprör leds ej bort från huset.

Med anledning av ovan noterade brister/svaga punkter se även riskanalys punkt 3:1.

Dagvatten som inte leds bort från husgrunden ökar fuktbelastningen på grundkonstruktioner vilket kan leda till fukt, mögel och eller rötelaterade skador i närliggande konstruktioner.

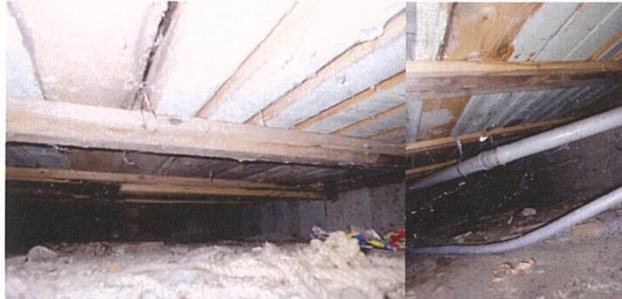
## Grundmur/Hussockel:

Råkällare och krypgrund är kända riskkonstruktioner. Se även riskanalys punkt 3:1.

Krypgrund är endast lokalt besiktigad via ventiler i grundmuren då lucka saknas.

Se även fortsatt tekniskutredning punkt 4:1.

- 4:1 Om besiktning av torpargrunden ska kunna utföras måste en inspektionslucka till utrymmet tas upp. Då torpargrund är en känd riskkonstruktion bör rekommendationen om en inspektionslucka efterlevas.
- 4:2 Med anledning av den befintliga mögelpåväxten på yttertakspanelen ska orsaken till varför påväxten finns där och även omfattningen av befintlig påväxt utredas.

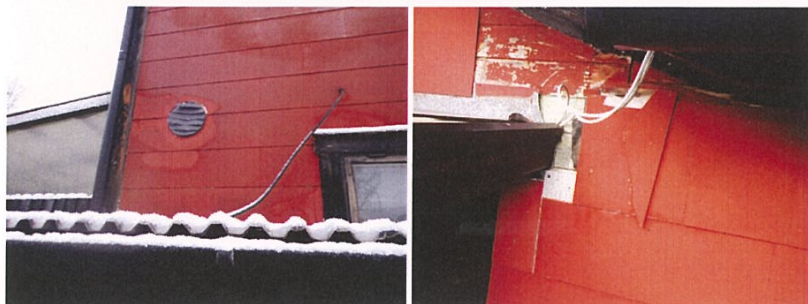
## Fasad:

Trasiga eternitskivor noteras på sidan mot vägen.

Otäta fasadgenomföringar på gavel vändplan. Se även riskanalys punkt 3:2.

- 3:2 Otäta delar/glipor i fasader och runt fönster/dörrar kan leda till att dagvatten tar sig in i bakomliggande konstruktioner och kan då orsaka fukt, mögel och/eller rötelaterade skador.

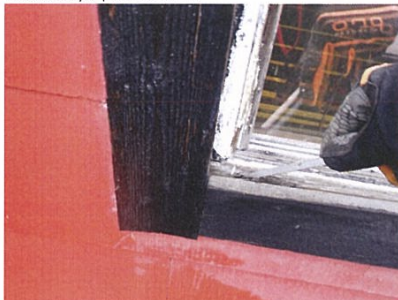
## Fönster/Dörrar:

Fönsterbleck saknas kring fönster mot vägen, rötskador på/kring fönster. Se även riskanalys punkt 3:2.

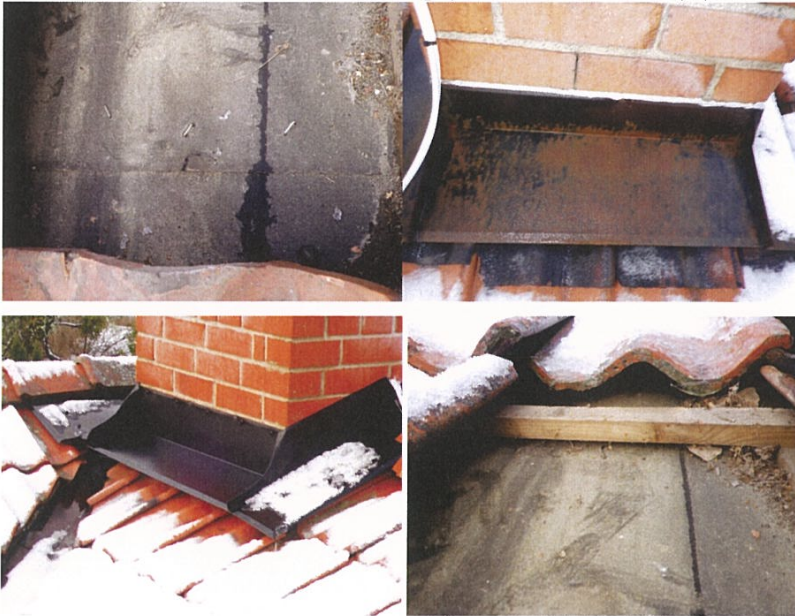
## Yttertak:

Taket är av säkerhetsskäl endast besiktigad begränsat från markstege vid takfot samt i anslutning till takstegen.

Äldre takplåt kring skorsten längst in med rostangrepp.

Äldre takplåt i ränndalar med rostangrepp och utan uppvik.

Nockband saknas undernockpannorna.

Takpappen är något torr och spröd.

Med anledning av ovan noterade brister/svaga punkter se även riskanalys punkt 3:3.

- 3:3 Dåligt tätade/äldre takgenomföringar och rännalsplåtar med rostangrepp kan leda till att dagvatten tränger in på vinden vilket i sin tur kan leda till fukt, mögel och/eller rötelaterade skador på underliggande konstruktioner.

Avsaknad avnockband kan leda till fuktinslag in undernockpannorna samt inträngning av löv mm under takpannorna.

När takpappen av åldersskäl blir torr och spröd ökar risken för ovanstående skador eftersom takpappens fuktmotstånd minskar.

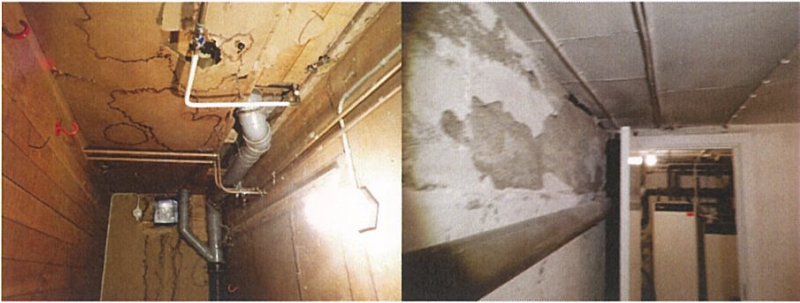
Vattenrum/pannrum:

Putssläpp och fuktutslag noteras generellt på grundmurarna. Se även riskanalys punkt 3:1.

Fuktrosor i trappdel, torra vid besiktningen. Se även riskanalys punkt 3:2.

Inkommande vattenledning ligger löst/dåligt uppsatt/monterad.

Äldre inkommande el-servisledning.

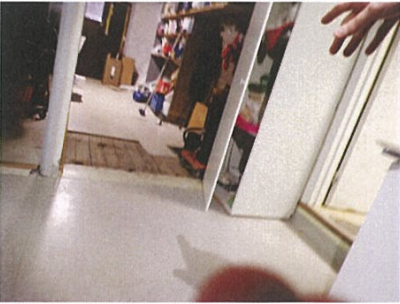
| Affärslokal/tvättstuga: | <p>Tröskel saknas som avgränsning för tvättstugsdelen.</p> |

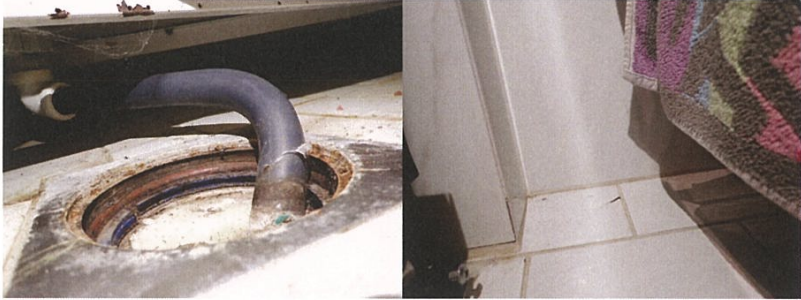
| WC/badrum: | <p>Tätskikt bakom kakel och under klinker är ej besiktningsbart.</p> <p>Äldre åldersmässigt avskrivet tätskikt.</p> <p>Rör genomföringar i golvtätskikt för radiator.</p> <p>Sprickor i kakel och klinkerskiva vid golv TV om tvättställ.</p> <p>Bakfall på inbyggd hylla vid badkar.</p> <p>Dåligt fall på golvbeläggnngen.</p> <p>Strömbrytare/reglage är placerad nära badkarsdelen.</p> <p>Med anledning av ovan noterade brister/svaga punkter se även riskanalys punkt 3:4.</p> |

- 3:4 Äldre tät/ytskikt har nedsatt funktion vilket innebär att ytskiktet/tätskiktet inte längre kan garanteras vara vattentätt och risk finns för att vatten tränger igenom ytskiktet/tätskiktet.

Med anledning av sprickor i kakel/klinker finns risk för att även underliggande tätskikt kan ha sprickor/brister.

Ovanstående kan leda till att fukt, mögel och/eller rötelaterade skador kan förekomma/uppstå i anslutning till noterade brister/risiker.

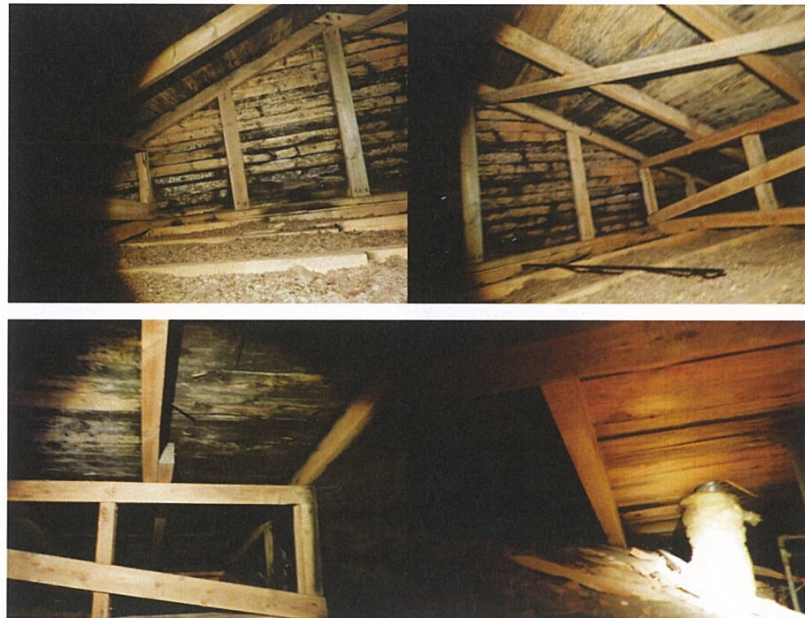
## Vind

Nockvind är besiktigad.

Bitvis kraftig mögelpåväxt på råspont samt fasadsidor, främst mot vägen.

Vindsbjälklaget har svag/tunn isolering av torv ca 10-15cm.

Med anledning av ovan noterade punkter se även fortsatt tekniskutredning punkt 4:2.
