Utlåtande över ÖVERLÅTELSEBESIKTNING

MUNSÖ-SÖDERBY 4:13
Ekerövägen 238, 178 91 Munsö

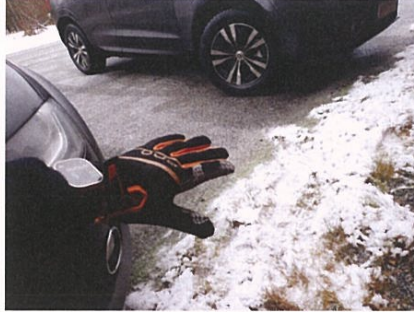
Marken/vägen sluttar ner in mot husets grundläggning.

Stuprör leds ej bort från huset.

Med anledning av ovan noterade brister/svaga punkter se även riskanalys punkt 3:1.

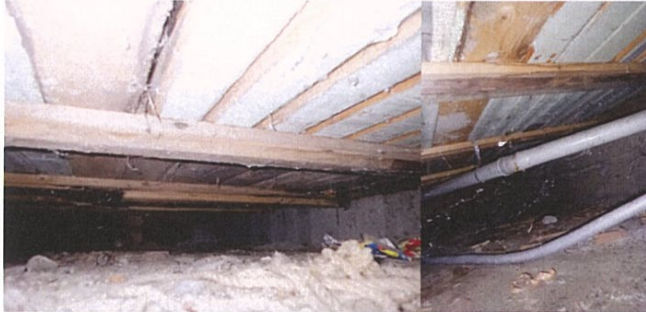
Råkällare och krypgrund är kända riskkonstruktioner. Se även riskanalys punkt 3:1.

Krypgrund är endast lokalt besiktigad via ventiler i grundmuren då lucka saknas.

Se även fortsatt tekniskutredning punkt 4:1.

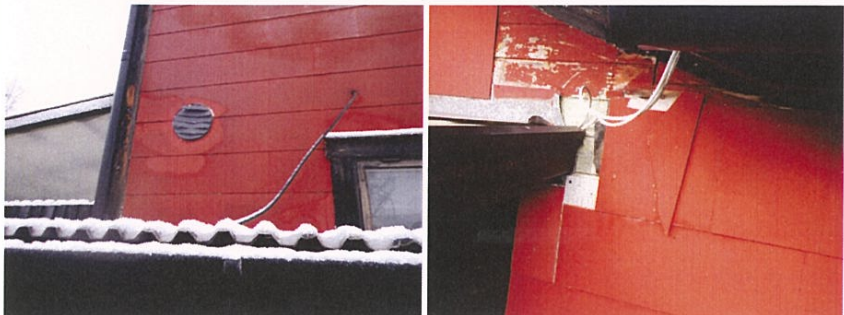
Trasiga eternitskivor noteras på sidan mot vägen.

Otäta fasadgenomföringar på gavel vändplan. Se även riskanalys punkt 3:2.

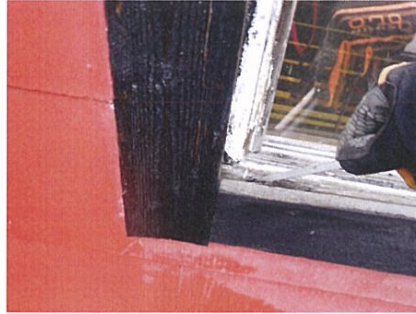
Fönsterbleck saknas kring fönster mot vägen, rötskador på/kring fönster. Se även riskanalys punkt 3:2.

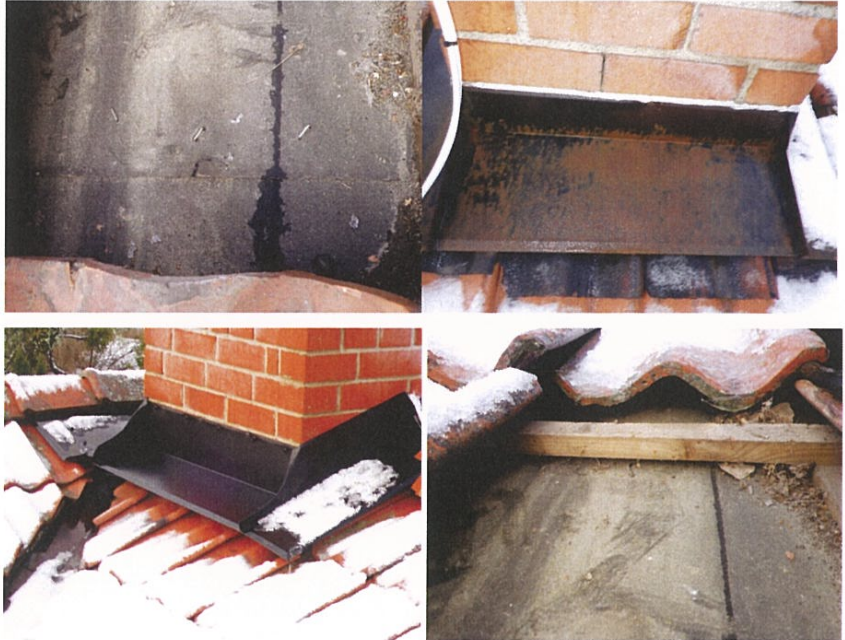
Äldre takplåt kring skorsten längst in med rostangrepp.

Äldre takplåt i ränndalar med rostangrepp och utan uppvik.

Nockband saknas under nockpannorna.

Takpappen är något torr och spröd.

Med anledning av ovan noterade brister/svaga punkter se även riskanalys punkt 3:3.

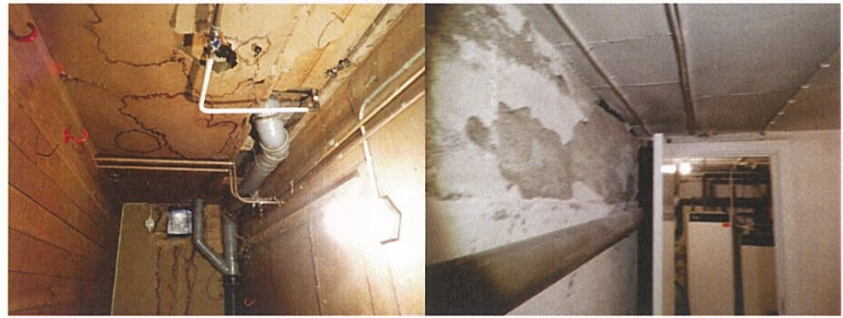
Putssläpp och fuktutslag noteras generellt på grundmurarna. Se även riskanalys punkt 3:1.

Fuktrosor i trappdel, torra vid besiktningen. Se även riskanalys punkt 3:2.

Inkommande vattenledning ligger löst/dåligt uppsatt/monterad.

Äldre inkommande el-servisledning.

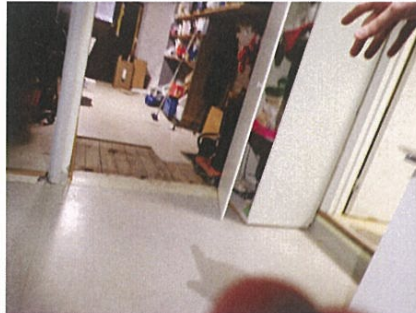
Tröskel saknas som avgränsning för tvättstugsdelen.

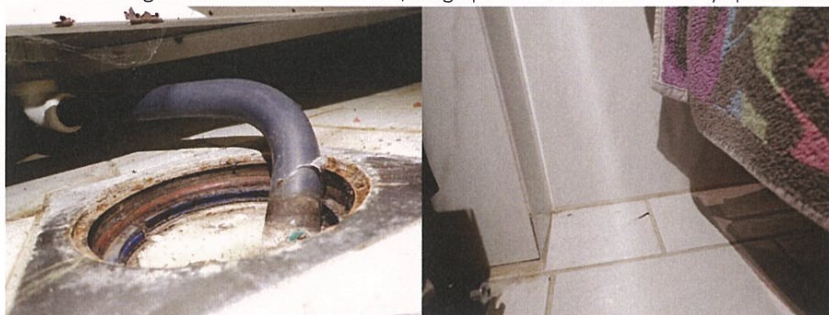
Trapp/hall:	----
WC/badrum:	<p>Tätskikt bakom kakel och under klinker är ej besiktningsbart.</p> <p>Äldre åldersmässigt avskrivet tätskikt.</p> <p>Rör genomföringar i golvtätskikt för radiator.</p> <p>Sprickor i kakel och klinkerskiva vid golv TV om tvättställ.</p> <p>Bakfall på inbyggd hylla vid badkar.</p> <p>Dåligt fall på golvbeläggningen.</p> <p>Strömbrytare/reglage är placerad nära badkarsdelen.</p> <p>Med anledning av ovan noterade brister/svaga punkter se även riskanalys punkt 3:4.</p>
Sovrum 1:	----
Balkong:	----
Kök/matplats:	Tät botten saknas i diskbänkskåpet.
Vardagsrum:	----

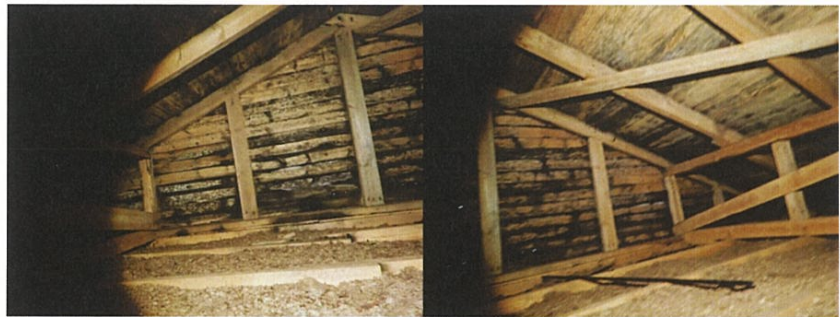
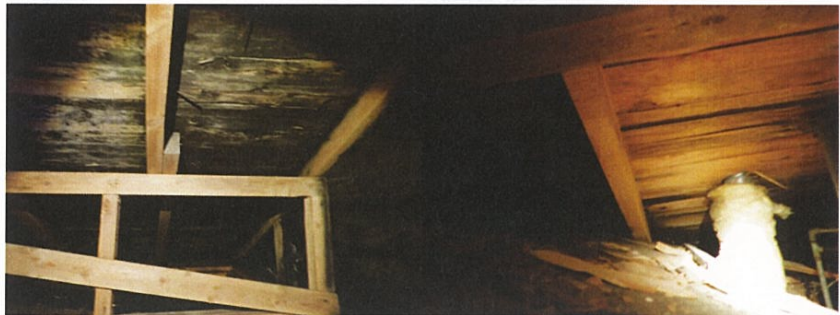
Bitvis kraftig mögelpåväxt på råspont samt fasadsidor, främst mot vägen.

Vindsbjälklaget har svag/tunn isolering av torv ca 10-15cm.

Med anledning av ovan noterade punkter se även fortsatt tekniskutredning punkt 4:2.
