2025-03-27

Utlåtande över

ÖVERLÅTELSEBESIKTNING

Ekerö-Väsby 43:6
Bollgränd 7, 178 36 Ekerö

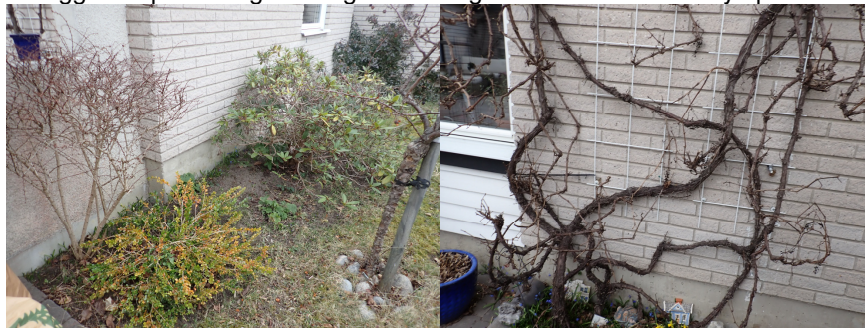
Närliggande planteringar mot gavel/innergård. Se även riskanalys punkt 3:1.

3:1 Närliggande planteringar kan komma att påverka grundkonstruktioner, fasader vind och tak negativt då rötter underminerar grundkonstruktioner (med risk för sättningsskador) och grenar fuktbelastar fasader. Takkonstruktioner kan även påverkas negativt (nedskräpning av tak, flyttande av takpannor och liknande) samt att planteringar kan täppa till luftspalter vid takfot.

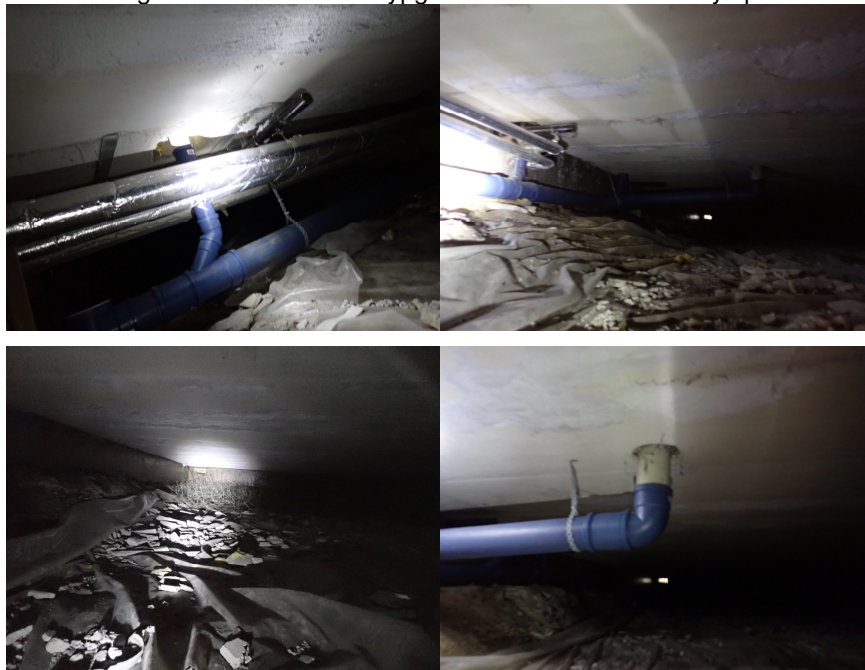
Krypgrunden är besiktigad.

En del växlighet/rötter noteras i krypgrunden. Se även riskanalys punkt 3:1.

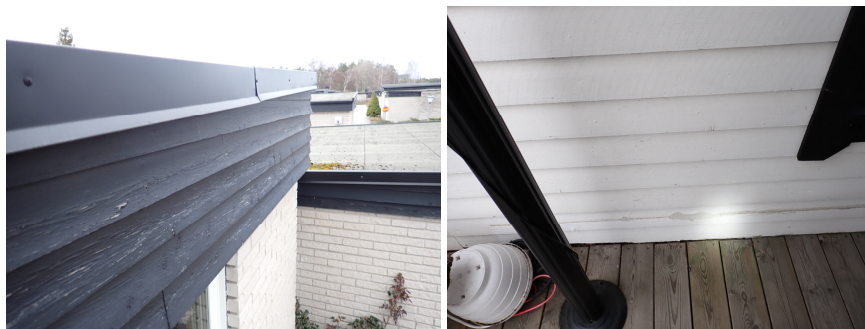
Färgsläpp på fasadpanel mot innergård.

Taksargen har generell färgsläpp och torrspäckor.

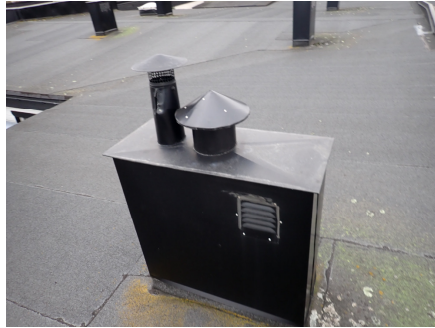
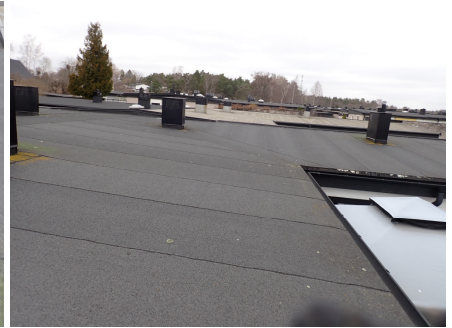
Äldre takbeläggning.
Låglutande tak är en känd riskkonstruktion.
En del krackeleringar noteras i takpappen.
Med anledning av ålder och noterade delar är yttertaket i behov av omläggning.

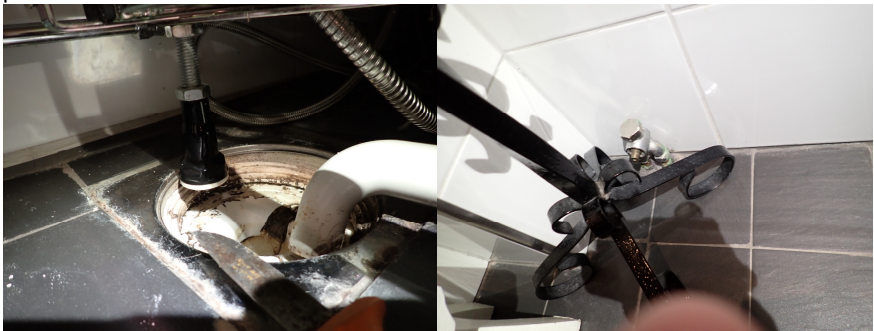
Entré/Hall:	----
Sovrum 1:	----
Sovrum 2:	----
WC/badrum:	<p>Tätskikt bakom kakel och under klinker är ej besiktningsbart.</p> <p>Golvbrunn är placerad för nära väggen.</p> <p>Rör genomföringar i golvtätskikt vid FD radiator vid WC del.</p> <p>Dörr i våtzone 1, placerad nära badkar.</p> <p>Med anledning av ovan noterade brister/svaga punkter se även riskanalys punkt 3:2.</p>

3:2 Äldre tät/ytskikt har nedsatt funktion vilket innebär att ytskiktet/tätskiktet inte längre kan garanteras vara vattentätt och risk finns för att vatten tränger igenom ytskiktet/tätskiktet.

Väggnära golvbrunn är en risk ur fuktsynpunkt då det kan försvåra tätningen runt golvbrunnen.

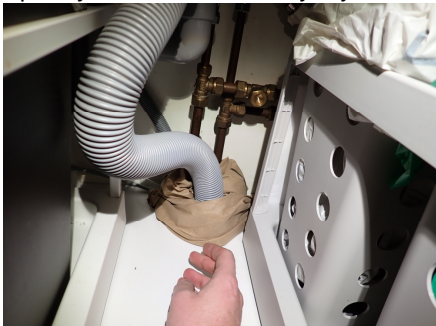
Kök/matplats:	<p>Tät botten saknas i diskbänksskåpet.</p> <p>Spillskydd saknas under kyl/frys.</p>

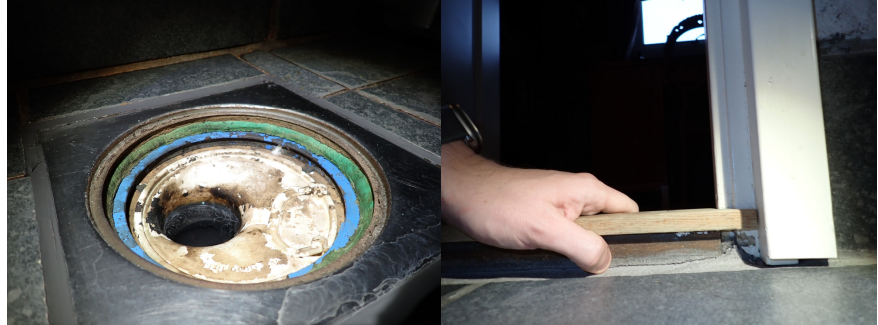
Tätskikt bakom kakel och under klinker är ej besiktningsbart.

Tätskiktet är 20 år gammalt.

Rör genomföringar i golvtätskikt.

Otätt kring tröskel.

Golvbrunnen är placerad för nära väggen.

Rör genomföringar i våtzone 1 innebär en ökad risk då det är svårt att tät fullgott runt tappvatten och värmerör.

Då det är svårt att få ett tillräckligt fuktskydd mot dörrkarmar i våtrum ökar risken för skador i anslutning till dörrar som är placerade i våtzone 1.

Ovanstående kan leda till att fukt, mögel och/eller rötelaterade skador kan förekomma/uppstå i anslutning till noterade brister/risiker.
