2025-03-31

Uppdragsnummer 22010235
2025-078

ÖVERLÅTELSEBESIKTNING

NÄRLUNDA 59:27
Silverdalsvägen 3, 178 34 Ekerö

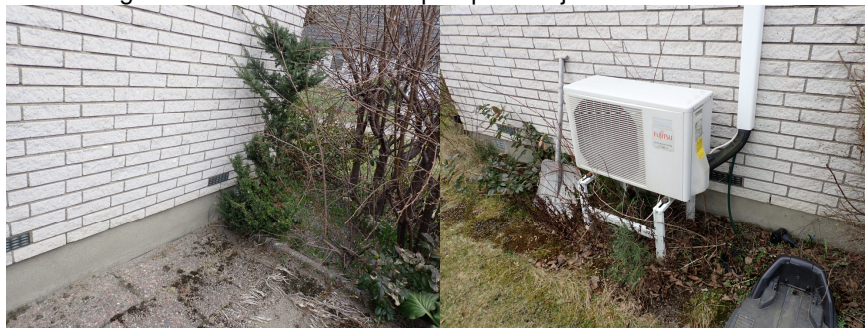
Närliggande planteringar kring huset. Se även riskanalys punkt 3:1.
Avfrostningsvatten från luft/luftvärmepump leds ej bort.

- 3:1** Närliggande planteringar kan komma att påverka grundkonstruktioner, fasader vind och tak negativt då rötter underminerar grundkonstruktioner (med risk för sättningsskador) och grenar fuktbelastar fasader. Takkonstruktioner kan även påverkas negativt (nedskräpning av tak, flyttande av takpannor och liknande) samt att planteringar kan täppa till luftspalter vid takfot.

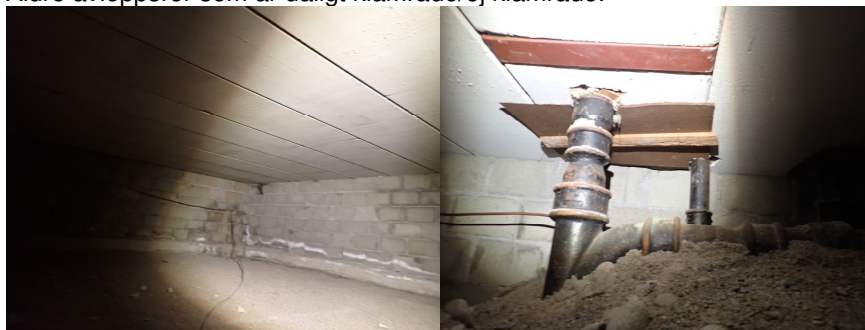
Fuktutslag noteras på grundmurar ute i hörnen, ner mot mark.
Äldre avloppsrör som är dåligt klamrade/ej klamrade.

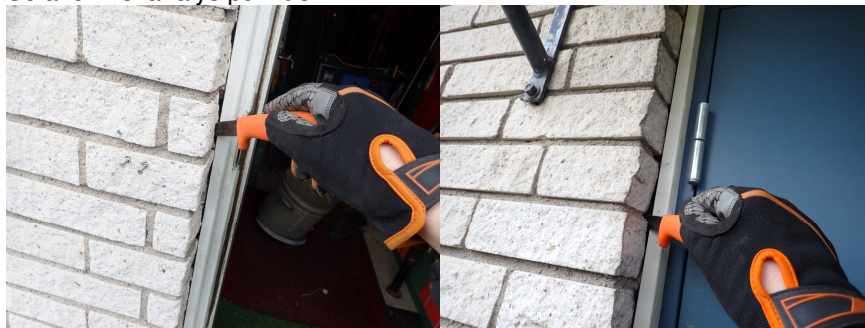
Färgsläpp på fönster mot vardagsrum mot innergård.

Otätt in mellan fönster/dörrar och kalksandstensfasader.
Se även riskanalys punkt 3:2.

- 3:2** Otäta delar/glipor i fasader och runt fönster/dörrar kan leda till att dagvatten tar sig in i bakomliggande konstruktioner och kan då orsaka fukt, mögel och/eller rötrelaterade skador.

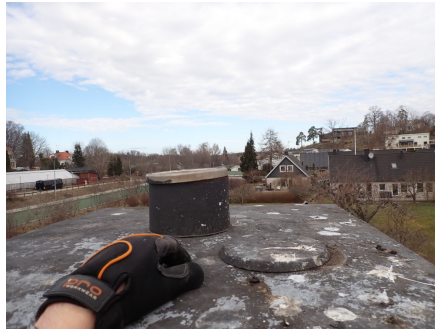
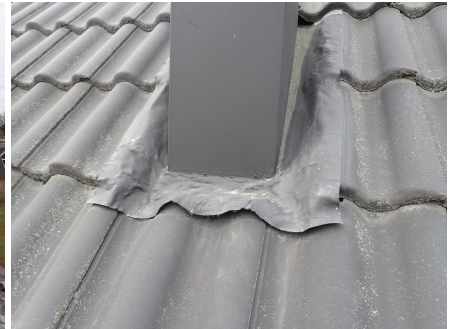
Äldre takplåtar kring takgenomföringar med skeva kanter/svaga överlapp. Se även riskanalys punkt 3:3.

Begynnande mosspåväxt på betongpannor mot baksidan.

- 3:3** Dåligt tätade/äldre takgenomföringar kan leda till att dagvatten tränger in på vinden vilket i sin tur kan leda till fukt, mögel och/eller rötrelaterade skador på underliggande konstruktioner.

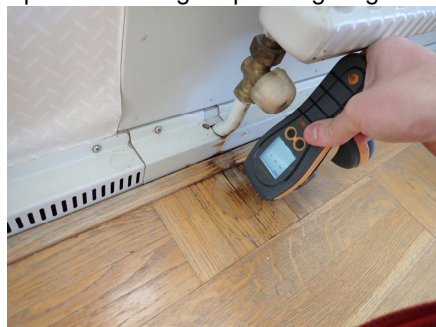
Fuktros i parkett invid radiator, torr vid besiktningen.
Sprickor/delningar i parkettgolv genom vardagsrum.

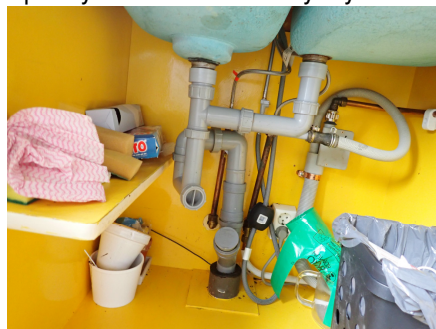
Tät botten saknas i diskbänksskåpet.
Spillskydd saknas under kyl/frys.

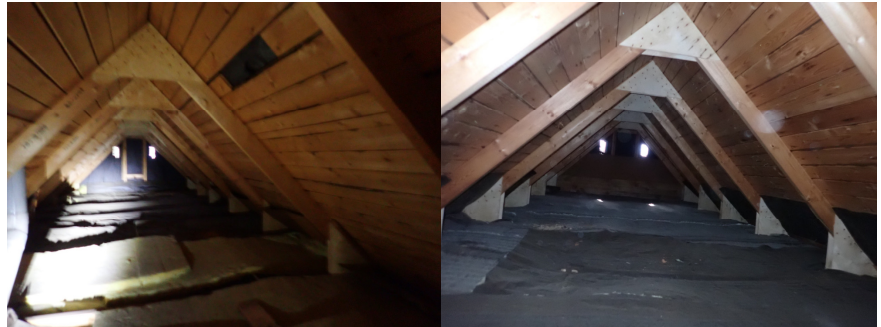
Nockvind är besiktigad.

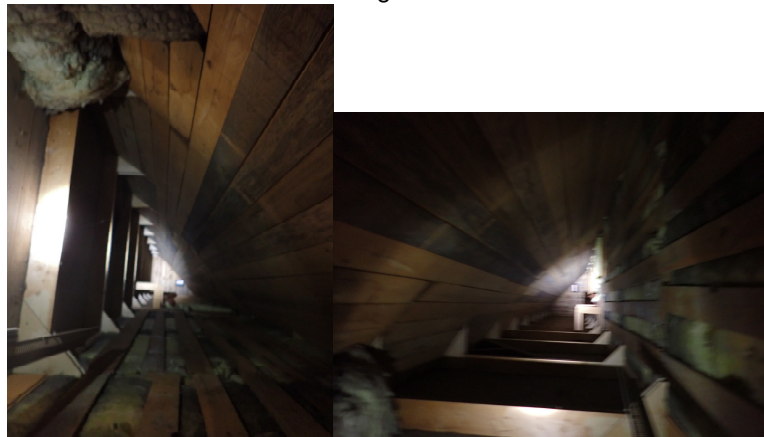
Sidovindar åt båda håll är besiktigade.

Inklädda snedtak är en känd riskkonstruktion. Se även riskanalys punkt 3:4.

- 3:4** Inklädda snedtak är en riskkonstruktion, om ventilationen mellan innertaket och yttertaket är felaktig och/eller bristfällig finns risk för att den varma luften som stiger upp ifrån inomhusmiljön inte kan ventileras bort, luften kondenserar då och kan ge upphov till fukt, mögel och/eller rötrelaterade skador i snedtaken eller på vindarna kring.
