BILAGA TILL OBJEKTSBESKRIVNING  
Knalleborgsvägen 8A

## ÖVERLÅTELSEBESIKTNING

EKEBYHOV 1:437

Knalleborgsvägen 8A, 178 35 Ekerö

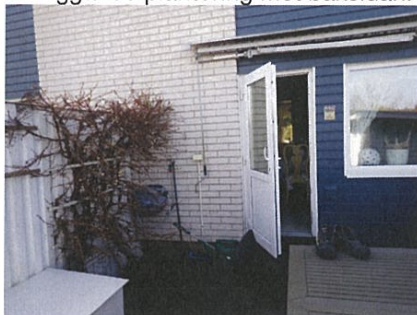
Närliggande plantering mot baksidan.

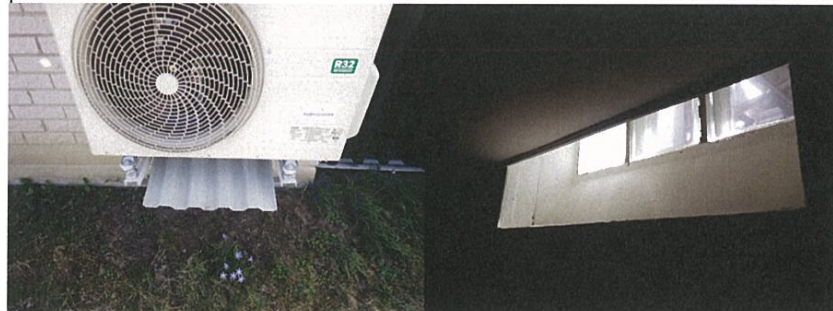
**Grundmur/Hussockel:**

Källare är en känd riskkonstruktion. Ventilatorer för ventilation mot källare samt glasblocksfönster mot källare sluttar inåt. Med anledning av ovan noterade brister/svaga punkter se även riskanalys punkt 3:1.

**3:1** Risk föreligger för att inklädda delar och/eller trädetaljer samt övrigt organiskt material som ansluter mot golv och väggar (trösklar, limmer, textil, papperstapeter och dylikt) i källaren kan ha/få fukt, mögel och rötrelaterade skador med anledning av normalt förekommande fuktvandring genom grundmurar och golv samt om brister förekommer i dagvattenledningar, dränering och tätskikt.

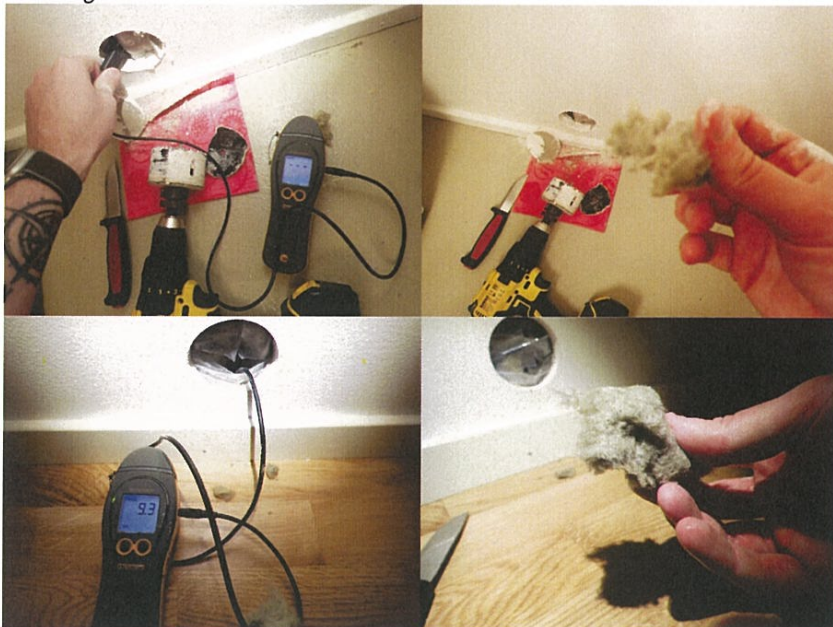
Fuktmätning mot inklädda väggar i källare:

Fuktmätning är utförd via 2st borrhål om 90mm i hobbyrum under glasblocksfönster och i långsida under trappdel.

Mark, 25cm konstruktionsbetong, plastfolie, mineralull och träregel 45mm, gips

*Vid fuktkvotsmätning på träreglar i inklädda yttreväggar noterades ett värde av 8-9,3% FK, ingen avvikande lukt eller missfärgning noterades i isoleringsmaterialet.*

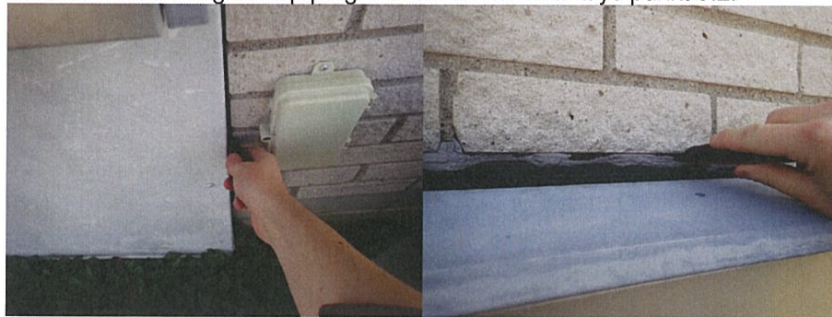
**Fasad:**

Otätt in i fasad kring elskåp på gavel. Se även riskanalys punkt 3:2.

**3:2** Otäta delar/glipor i fasader kan leda till att dagvatten tar sig in i bakomliggande konstruktioner och kan då orsaka fukt, mögel och/eller rötrelaterade skador.

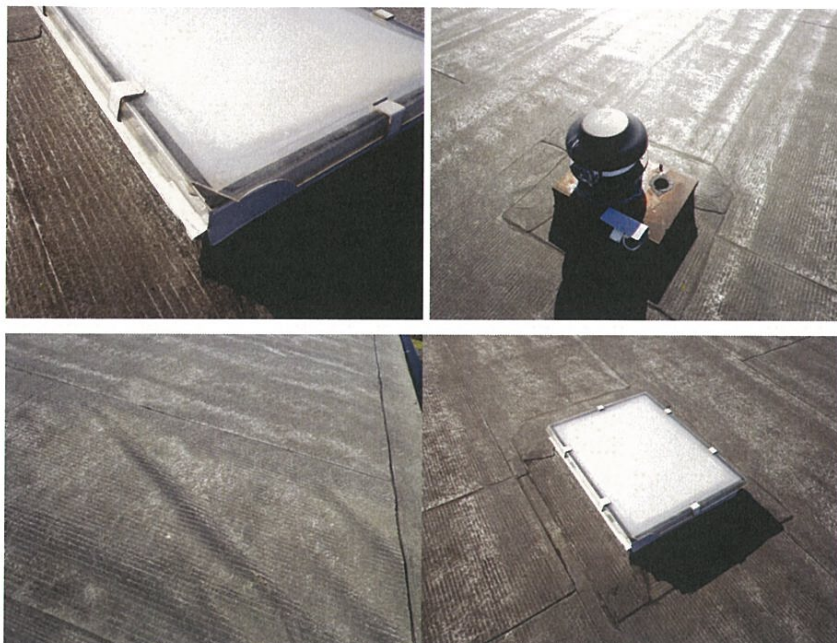
**Yttertak:**

Låglutande takkonstruktioner är en känd riskkonstruktion.  
 Äldre takhuv för undre delen av ventilation med rostangrepp. ☆  
 Äldre takhuv för takfönster med låg taksarg samt skada på plastglas/hörn. ☆  
 En del vridningar/blåsor noteras i takduken.  
 Med anledning av ovan noterade brister/svaga punkter se även riskanalys punkt 3:3.

**3:3** Låglutande tak är en känd riskkonstruktion, risk finns för att fukt, mögel och/eller rötrelaterade skador kan uppstå om brister uppstår i anslutningar/skarvar och/eller runt anslutningen mellan takpapp och takgenomföringar.

Äldre takplåtar runt ventilationer med rostangrepp och äldre takfönster med låga sargkanter och sprickor i tak plasten kan leda till att dagvatten tränger in på vinden vilket i sin tur kan leda till fukt, mögel och/eller rötrelaterade skador på underliggande konstruktioner.

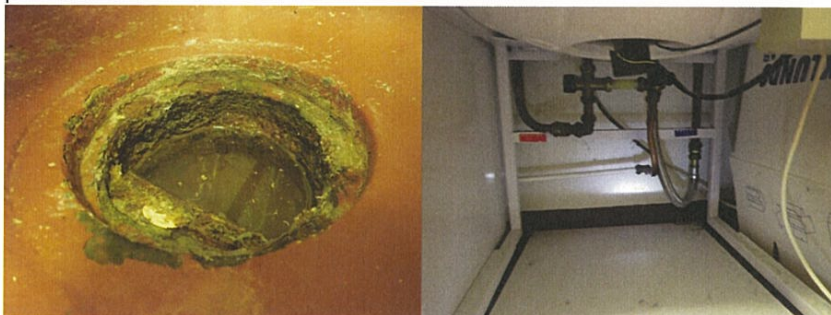
Tvättstuga/pannrum:

Formellt tätskikt saknas.  
Äldre golvbrunn av gjutjärn med rostangrepp.  
Med anledning av ovan noterade brister/svaga punkter se även riskanalys punkt 3:4.

**3:4** Avsaknad av tätskikt i tvättstugan kan leda till fuktbelastning på oskyddade ytor vid eventuellt läckage på rör eller i maskin samt även om golvbrunnen får stopp.

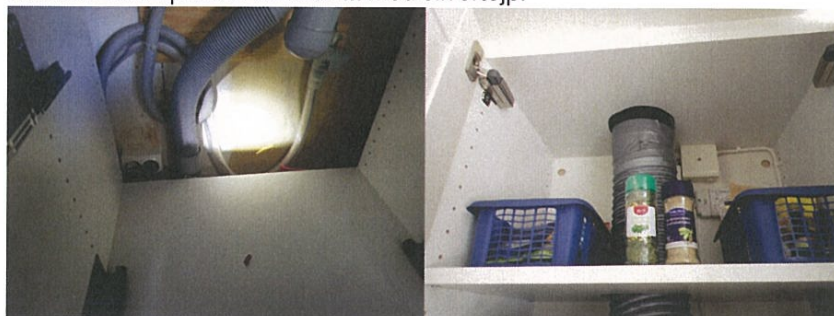
Kök/matplats:

Tät botten saknas i diskbänksskåpet.  
Spillskydd saknas under kyl/frys.  
Kanalrör från spisfläkt är skarvat med slivertejp.

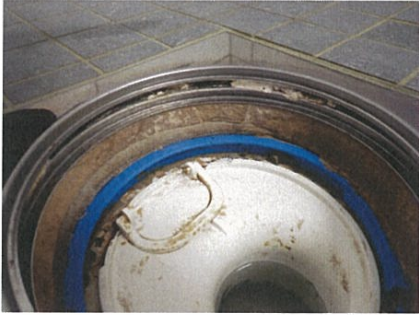
| WC/dusch: | <p>Tätskikt bakom kakel och under klinker är ej besiktningsbart.</p> <p>Golvbrunnsmanschett sticker fram något under klämringen i golvbrunnen.</p> |

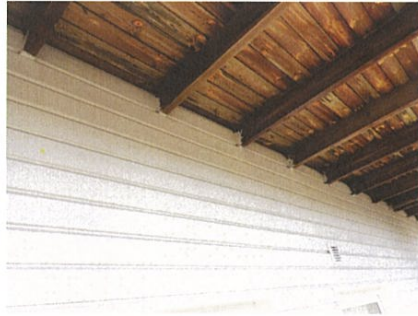
**Vind**

Lucka saknas för besiktning av vind. Se även fortsatt tekniskutredning punkt 4:1.

- 4:1 Lucka för kontroll ska tas upp förslagsvis i taksarg ifrån balkongdel. Eventuella fel/skador som hittas ska utredas av fackman.
