*BILAGA TILL OBJEKTBESKRIVNING*  
*Sjöglimtsvägen 14*

Uppdragsnummer 22010235  
2025-052

## ÖVERLÅTELSEBESIKTNING

SÅNGA-NIBBLA 6:4  
Sjöglimtsvägen 14, 179 95 Ekerö

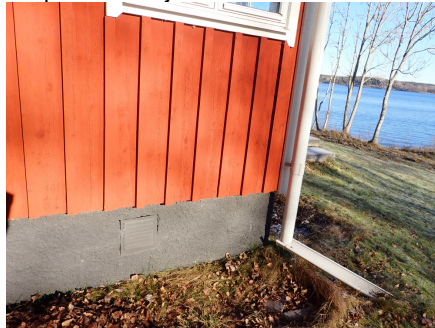
**Mark:**

Stuprör leds ej bort från huskonstruktionen. Se även riskanalys punkt 3:1.

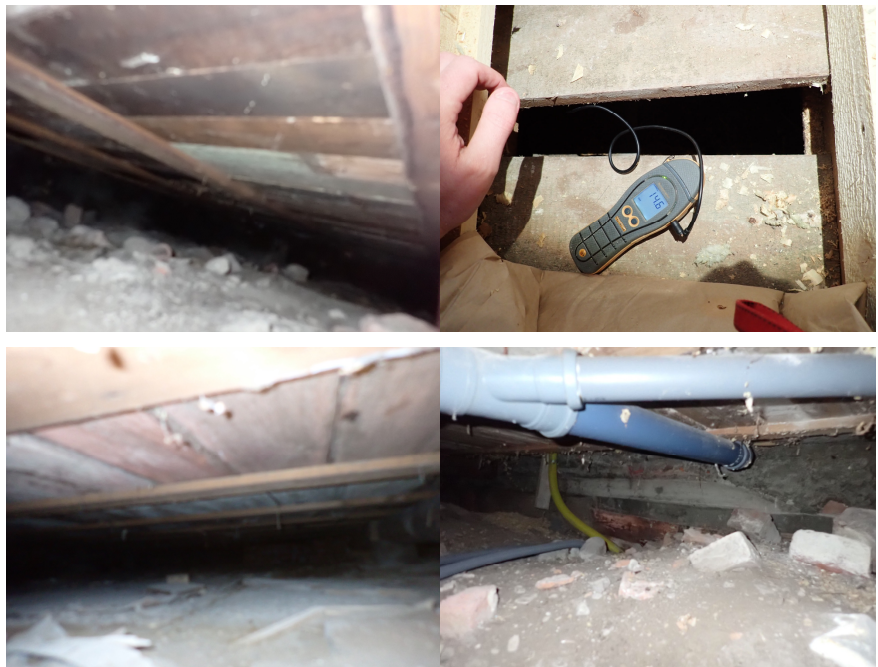
**Grundmur/Hussockel:**

Spricka i grundmur under badrum och under sovrum 1.

Torpargrunder/krypgrunder är kända riskkonstruktioner. Se även riskanalys punkt 3:1.

Avlopp under WC/badrum är dåligt klamrade/upphängda.

Fuktkvotsvärden under rekommenderade 17%FK noterades vid luckan i sovrum 2.

Grunderna är endast besiktigade via lucka i sovrum 2 samt från ventiler i grundmuren.

- 3:1** Krypgrunder betraktas idag som kända riskkonstruktioner och är en känslig konstruktion ur fuktsynpunkt sett bland annat beroende på årstidsvariationer i temperatur och fuktbelastning från mark. Under de perioder då lufttemperaturen utomhus är högre än i kryputrymmet, kommer varm fuktig luft in i ett kallare utrymme och höjer den relativa luftfuktigheten i krypgrundsutrymmet. Risk för skador föreligger och skador kan uppstå såsom fukt, mögel och rötrelaterade skador som möjlig följd. Eventuellt inbyggt/nyttjande av tryckimpregnerat virke i konstruktionen kan leda till kraftig avvikande lukt.

Om full besiktning av grunderna ska kunna utföras måste en bättre inspektionslucka/or till utrymmena tas upp. Då torpargrund är en känd riskkonstruktion bör rekommendationen om en inspektionslucka efterlevas.

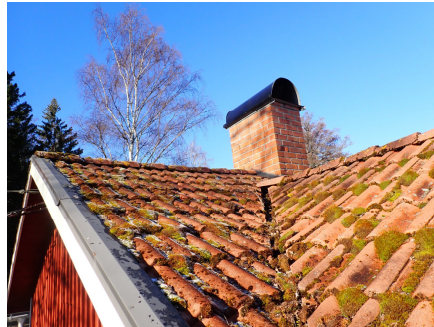
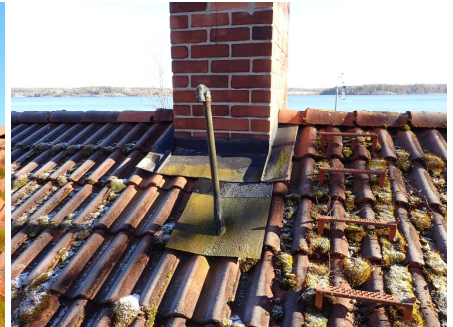
**Yttertak:**

Kraftig mosspåväxt på betongpannorna generellt över taket.

Äldre takplåtar kring skorsten, avloppsventilation och FD expansionsledning med skeva kanter och rostangrepp.

Rännnal mot matplatsvinkeln är smal och igensatt av mossa.

Nockband saknas.

- 3:2** Dåligt tätade/äldre takgenomföringar kan leda till att dagvatten tränger in på vinden vilket i sin tur kan leda till fukt, mögel och/eller rötrelaterade skador på underliggande konstruktioner.

Med anledning av att takpannorna ansluter dåligt mot rännalsplåten mot baksidan finns risk för att dagvatten tränger in under plåtar och in på vinden vilket i sin tur kan leda till fukt, mögel och/eller rötrelaterade skador på underliggande konstruktioner.

Mosspåväxt på tak kan på sikt komma att skada underliggande takkonstruktion med fukt, mögel och/eller rötrelaterade skador som möjlig följd.

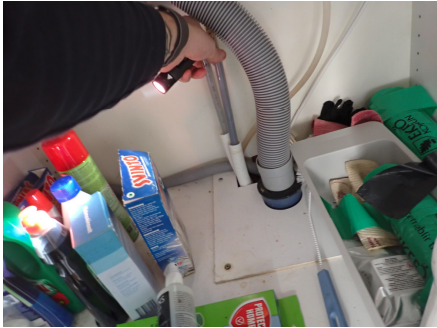
| Kök/matplats: | <p>Tät botten saknas i diskbänkskåpet.<br/>Vattenrör i diskbänkskåpet är dåligt klamrade.<br/>Kökskranen är ej spärrad (går att vrida in i fönstret).</p> |

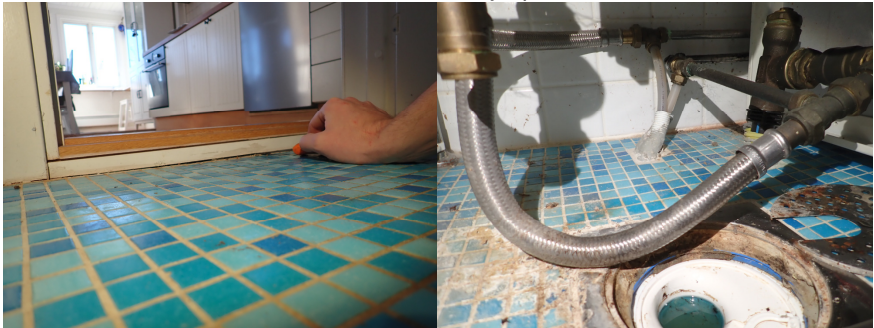
| WC/badrum/tvättstuga: | <p>Tätskikt bakom kakel och under klinker är ej besiktningsbart.<br/>Rörgenomföringar i golvtätskikt (under varmvattenberedaren).<br/>Otätt in under dörrtröskel. Se även riskanalys punkt 3:3.</p> |

- 3:3** Brister i golvetts tätskikt med dåligt uppvik mot tröskel är en risk vid översvämning då vattnet kan tränga in under tröskeln och ut i oskyddad konstruktion med risk för fukt, mögel och/eller rötrelaterade skador.

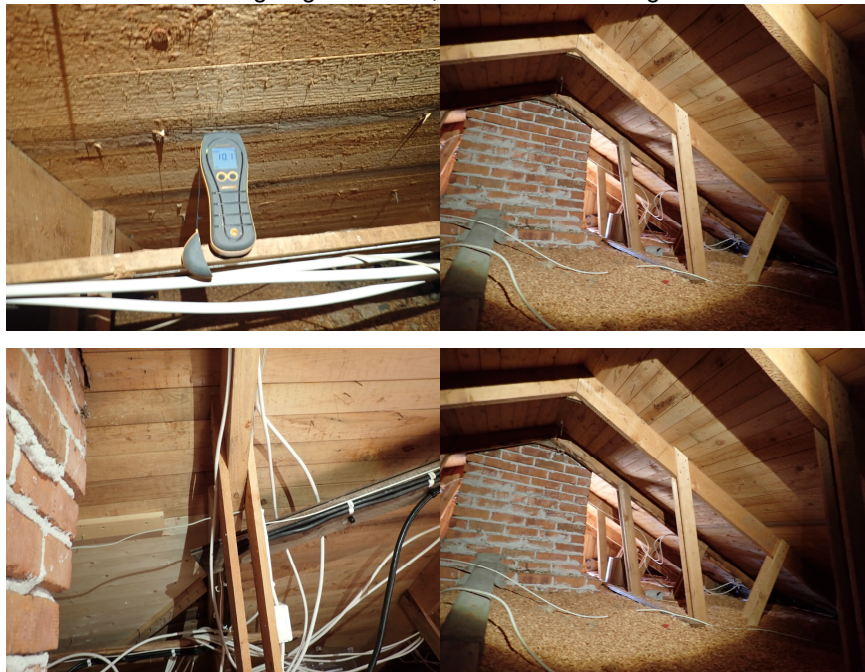
**Vind**

Nockvind är besiktigad ovan mittdelen, vind för entré/hall och matplats är ej åtkomliga för besiktning/luckor saknas.

En del mindre missfärgningar noteras, torra vid besiktningen.
