2025-05-06

## ÖVERLÅTELSEBESIKTNING

KÄLLTORP 1:3

Norrängsvägen 14, 178 92 Adelsö

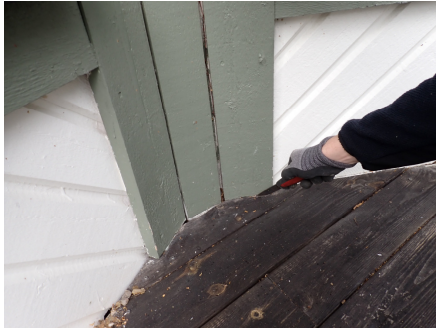
| Fasad: | <p>Fasaddetaljer ansluter nära altantrall mot innergård.</p> |

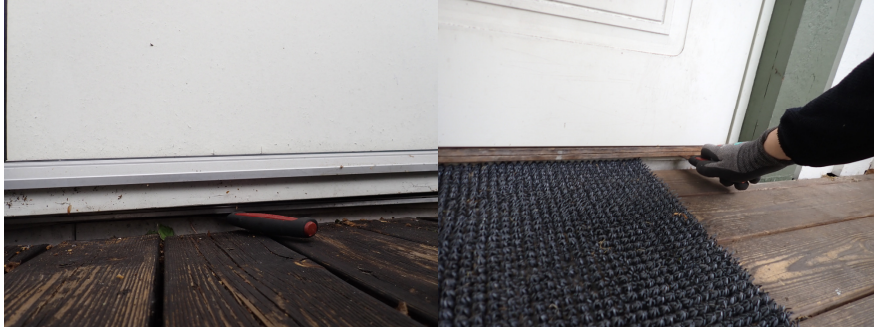
| Fönster/Dörrar: | <p>Fotplåtar saknas under trösklar för entrédörr och altandörr.</p> |

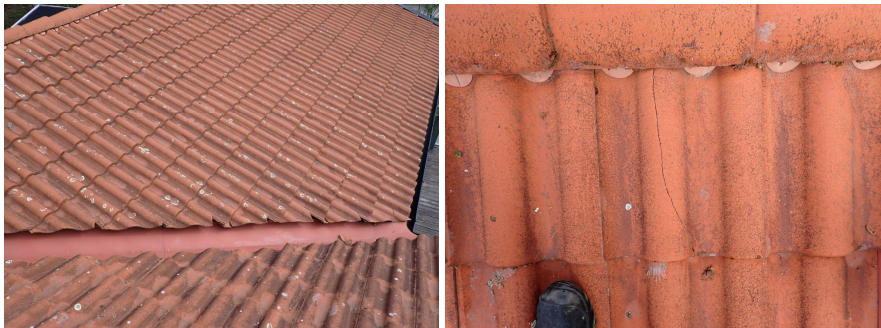
| Yttertak: | <p>En del passdelar av betongpannor är lösa/saknas i rännal.<br/>1st sprucken takpanna ovan matplats.</p> |

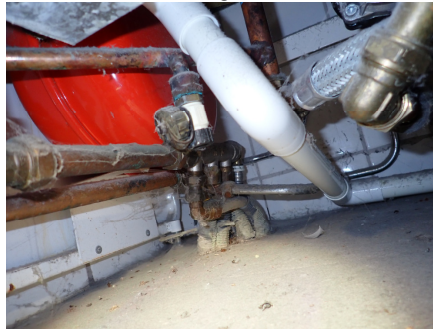
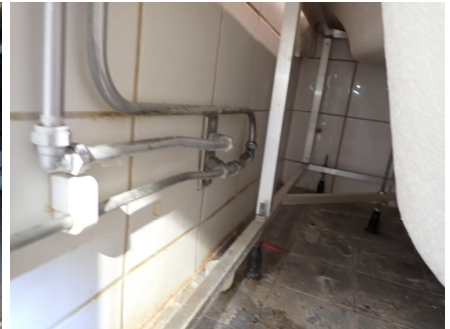
WC/bad/tvätt/pannrum:

Fönster i våtzon 1 (placerat vid badkar).

Rör genomföringar i våtzon 1 (i vägg bakom badkar).

Rör genomföringar i golvtätskikt (under värmepump).

Tätskiktet är 20 år gammalt.

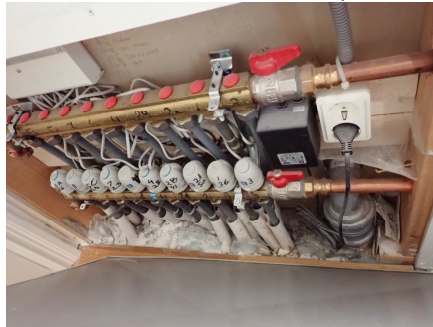
Sovrum 2:

Tätskikt/fuktlarm saknas i skåp för fördelare för golvvärmesystemet.

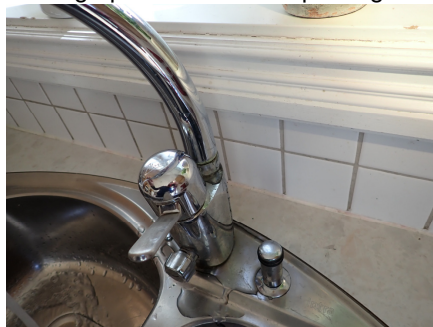
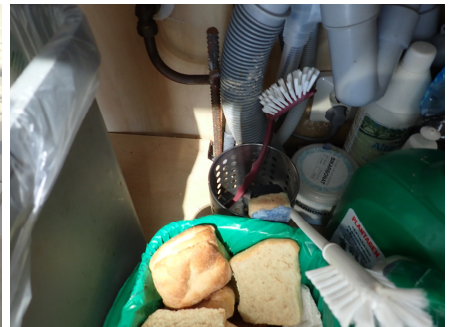
Kök/matplats:

Tät botten saknas i diskbänksskåpets botten.

Läckage på kranhals vid spolning ovan diskbänk.

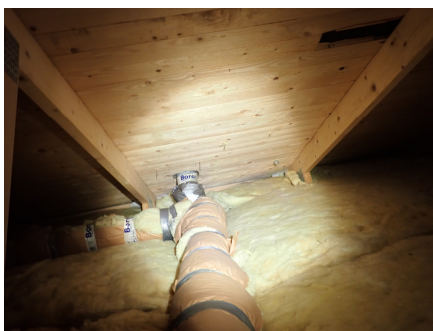
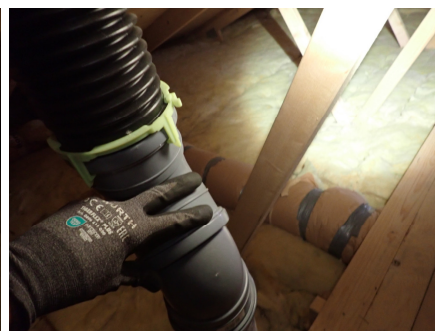
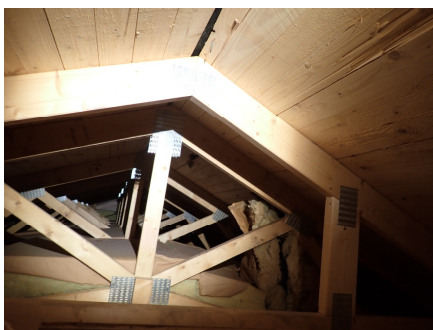
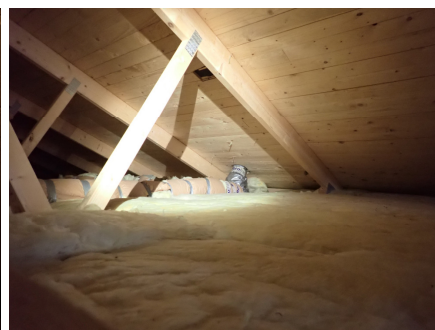
## Vind

Avloppsventilationen är dåligt klamrad/fastsatt.  
Ventilationsutblås från frånluftsvärmepump är dåligt isolerad.
