2025-01-24

## ÖVERLÅTELSEBESIKTNING

STAV 11:1

Frälsegårdsvägen 16, 179 97 Färentuna

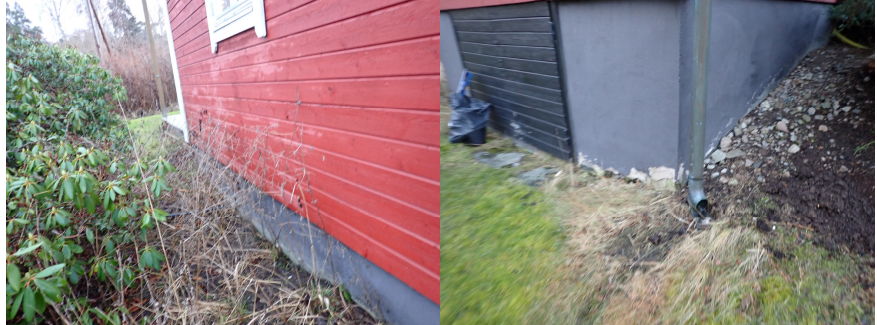
**Mark:**

Närliggande buske mot sovrum 1.  
Stuprör leds ej bort från huset, putssläpp noteras på grundmur.

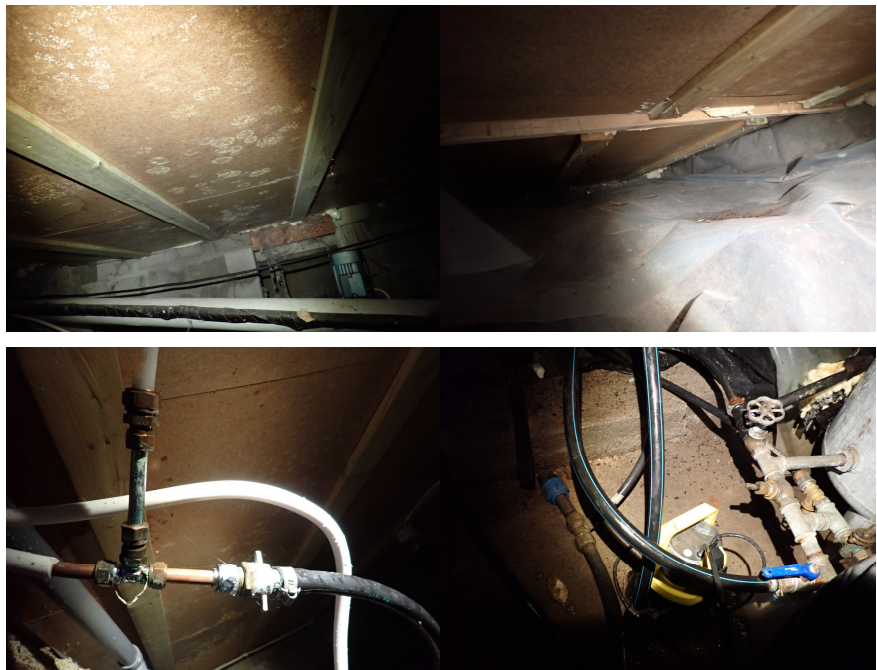
**Grundmur/Hussockel:**

Påväxt/mögel på boardskivor i utrymmet vid grundvattenpump/vattenmagasin under kök.

Avloppen/vattenrören i grunden är dåligt upphängda ej korrekt monterade.

EI-kablar hänger löst i grund under kök.

Läckage noterades på grundvattenpumpen vid besiktningen, väta noterades på ytor kring samt trossbotten kring (under kök). Se även fortsatt tekniskutredning punkt 4:1.

- 3:1** Krypgrunder betraktas idag som kända riskkonstruktioner och är en känslig konstruktion ur fuksynpunkt sett bland annat beroende på årstidsvariationer i temperatur och fuktbelastning från mark. Under de perioder då lufttemperaturen utomhus är högre än i kryputrymmet, kommer varm fuktig luft in i ett kallare utrymme och höjer den relativa luftfuktigheten i krypgrundsutrymmet. Risk för skador föreligger och skador kan uppstå såsom fukt, mögel och rötrelaterade skador som möjlig följd. Eventuellt inbyggt/nyttjande av tryckimpregnerat virke i konstruktionen kan leda till kraftig avvikande lukt.

Med anledning av att marken på delar ansluter högt/nära trossbotten i delar grunden ställer detta högre krav på dränering och tätskikt. Lågt avstånd mellan mark och bjälklag försämrar den naturliga ventilationen i grunden vilket kan leda till fukt, mögel och/eller rötrelaterade skador.

- 4:1 Vattenpumpen ska monteras på ett korrekt och fryssäkert sätt, vid besiktningen återmonterades slangen som hoppat av och systemet fungerade då igen, men det behöver åtgärdas så att liknande fel ej uppkommer igen, min bedömning är att läckaget uppkommit pga ispropp i mark utanför huset då röret går utan isolering/ovan mark.

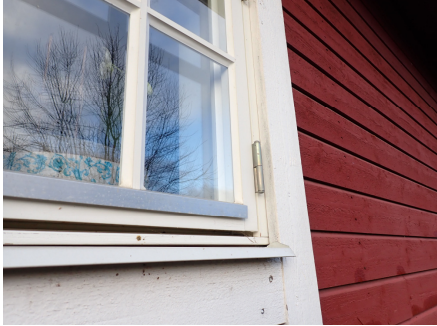
| <b>Fönster:</b> | Fönsterbleck mot baksidan sitter löst/dåligt fastsatta.<br> |

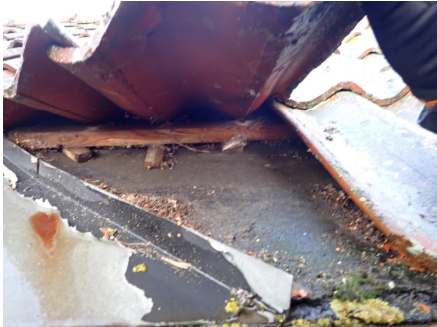
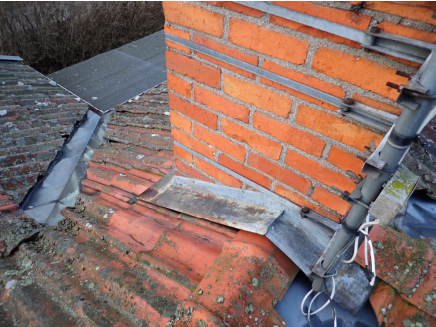
| <b>Yttertak:</b> | Taket är av säkerhetsskäl endast besiktigad begränsat från markstege vid takfot samt i anslutning till takstegen.<br>Äldre kraftigt torr och spröd underliggande takpapp.<br>Äldre takplåtar kring takgenomföringar och ränndalar.<br>Med anledning av ovan noterade punkter och ålder är yttertaket i stort behov av renovering.<br> |

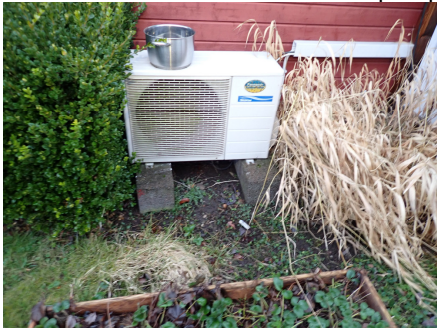
| <b>Övrigt:</b> | Kondensvatten från luft/luftvärmepump leds ej bort.<br> |

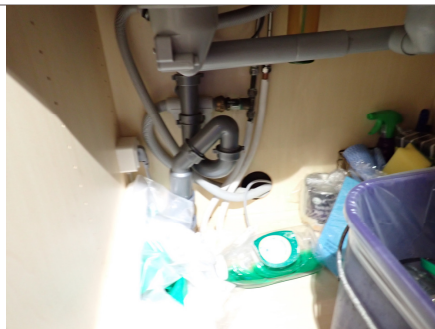
Kök/matplats:

Spillskydd saknas under diskmaskin.  
Tät botten saknas i diskbänksskåpet.  
Kökskranen är ej spärrad (går att vrida utanför diskhon).

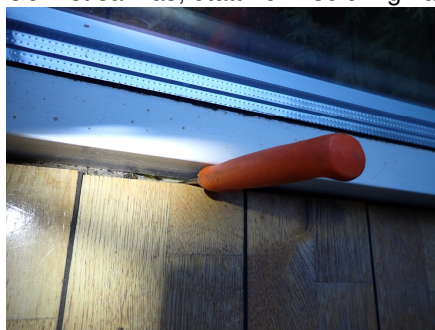
Vardagsrum:

Golvlist saknas, otätt ner i isolering närmast fönsterglas parti.

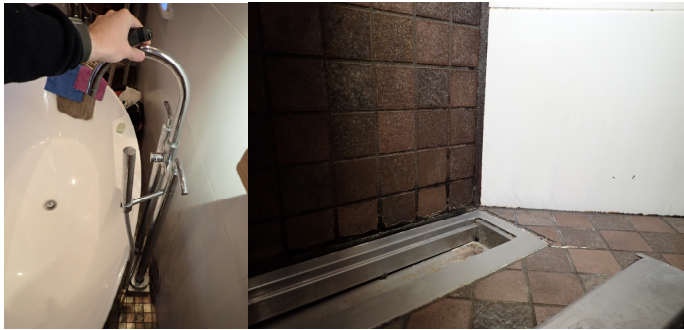
| WC/dusch/badrum: | <p>Tätskikt bakom kakel och under klinker är ej besiktningsbart.</p> <p>Mindre krackeleringar noteras i kakelplattor närmast duschdelen, i golv/vägg vinkel.</p> <p>Rör genomföringar i golvtätskikt.</p> <p>Tätskikt och anslutningar kring SK rännbrunnar är ej synligt för besiktning.</p> <p>Blandarpelare för badkarsvatten sviktar.</p> <p>Inbyggt vattensystem för duschblandare saknar lucka för besiktning.</p> <p>Fönster i våtzon 1, placerat i duschdelen.</p> <p>Med anledning av ovan noterade brister/svaga punkter se även riskanalys punkt 3:2.</p> |

- 3:2** Rör genomföringar i golvtätskikt innebär en ökad risk för att fukt, mögel och eller rötrelaterade skador kan komma att uppstå då det är svårt att tät fullgott runt tappvatten och värmerör.

Med anledning av krackeleringar i kakel finns risk för att även underliggande tätskikt kan ha/få sprickor/brister. Med risk för fukt, mögel och/eller rötrelaterade skador.

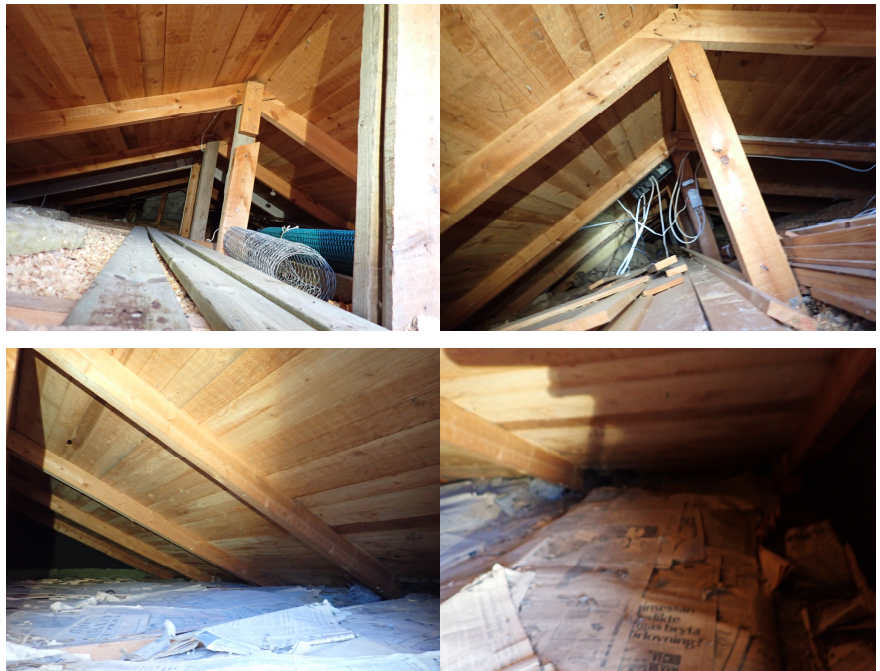
## Vind

Takfotsventilation och gavelspetsventilation saknas. Se även riskanalys punkt 3:3.

- 3:3** Igensatt ventilation/dålig ventilation på vindar kan leda till att fuktig luft som stiger upp ifrån boendemiljön ej ventileras bort, luften stannar då på vinden och kan då via kondens orsaka fukt, mögel och/eller rötrelaterade skador.
