## Utlåtande över ÖVERLÅTELSEBESIKTNING

STOCKBY 7:10

Alvikens Gårdsväg 15, 179 62 Stenhamra

Uppdragsgivare: Samma som ovan  
Uppdragsnummer: 2024-285

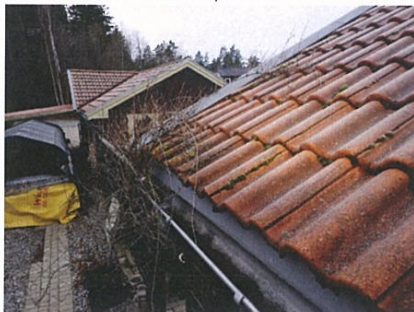
Klätterväxt mot fasad/tak utanför kontor.

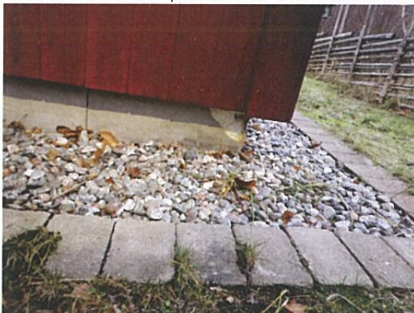
Grundmursskiva på hörn utanför kontor har en mindre skada (estetiskt).

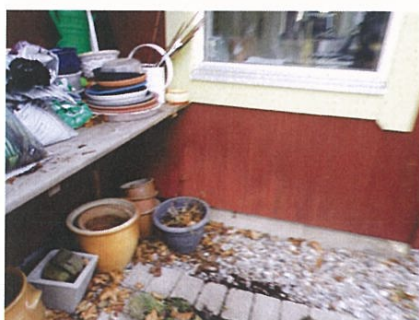
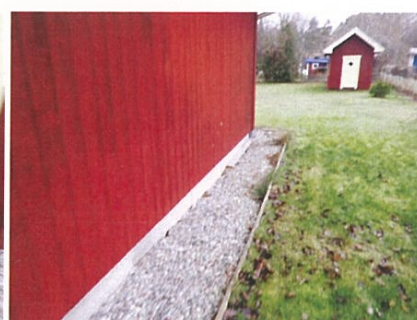
Fasadpaneler är urblekta i färgen, en del färgsläpp noteras.  
Algpåväxt på fasadpaneler mot skuggsidor.

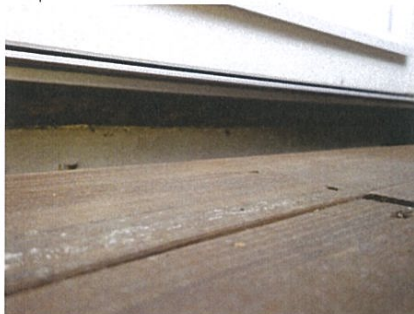
Fotplåtar saknas under dörrar.

- åtgärdat

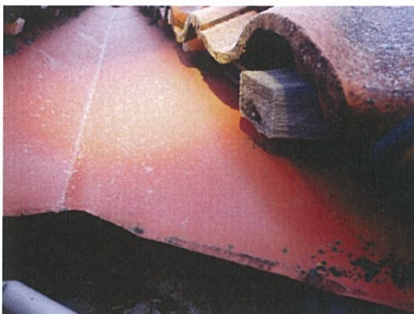
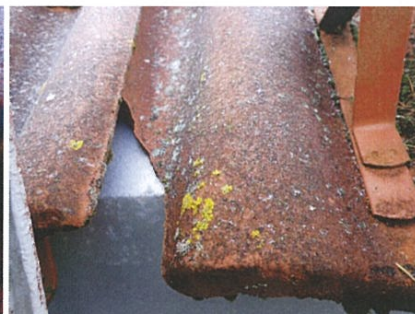
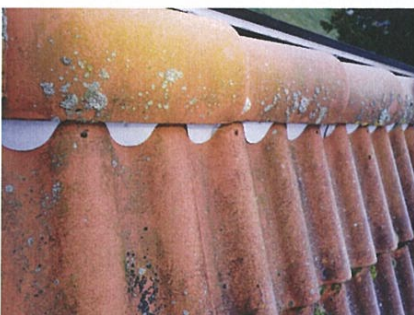
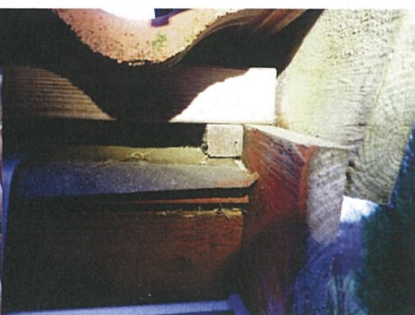
Mosspåväxt på betongpannor mot skuggsidor.

Läkt sticker fram i ränndalar.

Takpannorna är ej spikade.

1st trasig takpanna noteras vid glidskydd för stegen. - åtgärdat.

Uppvik av takpapp saknas vid avslut mot vindskivor.

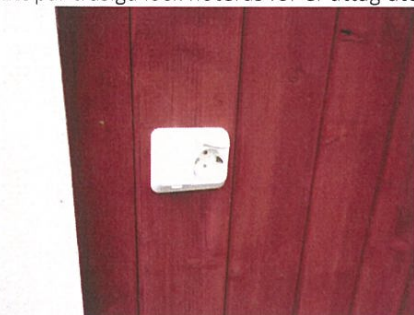
Ett par trasiga lock noteras för el-uttag utomhus.

- åtgärdat.

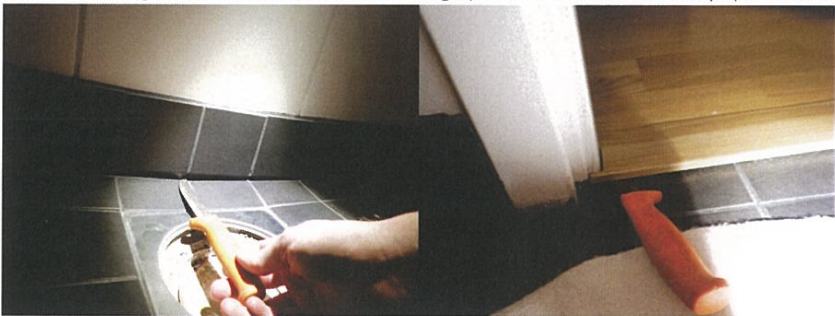
| WC/dusch 1: | <p>Tätskikt bakom kakel och under klinker är ej besiktningsbart.</p> <p>Golvbrunnen är placerad för nära vägg.</p> <p>Otätt in kring rör genomföringar i vägg under handfat.</p> <p>Otätt in kring dörrkarm/tröskel.</p> <p>Med anledning av ovan noterade brister/svaga punkter se även riskanalys punkt 3:1.</p> |

- 3:1 Väggnära golvbrunn är en risk ur fuksynpunkt då det kan försvåra tätningen runt golvbrunnen. Om brister i tätningen skulle uppstå/förekomma kan skador förekomma/uppstå i anslutning till de noterade bristerna.

Dåligt utförda/tätade genomföringar medför ökad risk för brister i tätskikt.

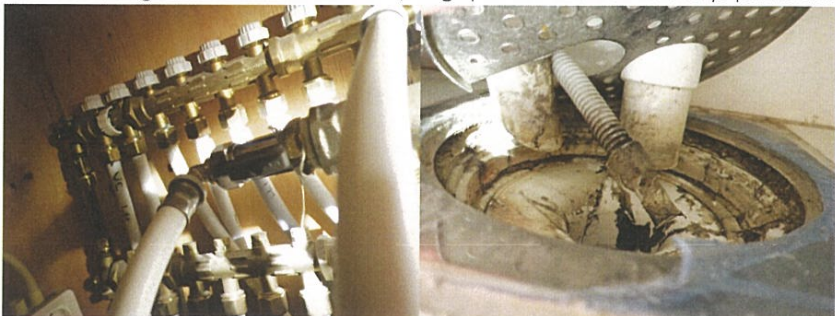
| Tvättstuga: | <p>Tätskikt under klinker är ej besiktningsbart.</p> <p>Golvbrunn är placerad för nära vägg.</p> <p>Otätt in under dörr trösklar.</p> <p>Fördelare för vatten och golvvärmesystem är placerad i skåp i vägg mot WC/dusch 2 och saknar invändigt tätskikt.</p> <p>Med anledning av ovan noterade brister/svaga punkter se även riskanalys punkt 3:1.</p> |

Brister i golvet tätskikt med avsaknad av uppvik mot tröskel är en risk.

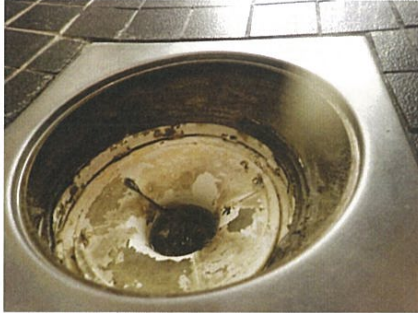
| WC/dusch 2: | <p>Tätskikt bakom kakel och under klinker är ej besiktningsbart.</p> <p>Rör genomföringar i golv klack vid handfat.</p> |

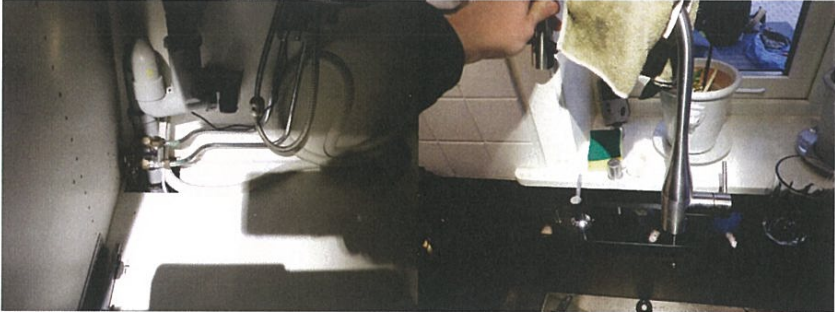
| Kök/matplats: | <p>Tät botten saknas i diskbänksskåpet.</p> <p>Kökskranen är ej spärrad (går att vrida utanför diskhon).</p> |

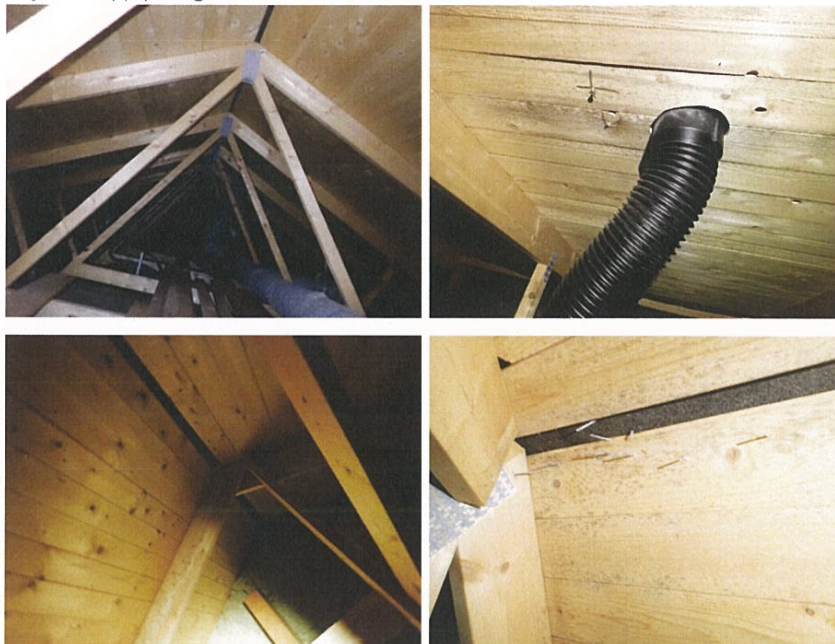
Vid byggnation monterades avloppsventilationen inte klart ut från vind och partiet med påväxt på vindens råspont uppkom, ventilation åtgärdades sedan.

Lättare missfärgningar/påväxt noteras på råspont kring avloppsventilationen. Se även  
säljarens upplysningar.
