2025-06-23

Uppdragsnummer 22010235  
2025-165

## ÖVERLÅTELSEBESIKTNING

KUNGSBERGA 34:6  
Stavsborgsvägen 83, 179 97 Färentuna

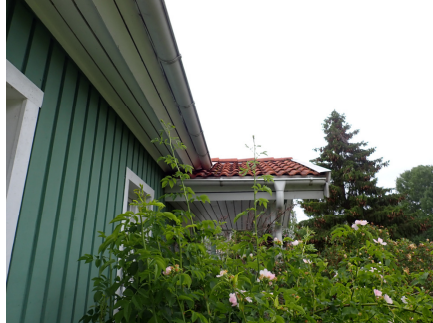
**Mark:****2 NOTERINGAR**

Närliggande planteringar mot entrésidan.

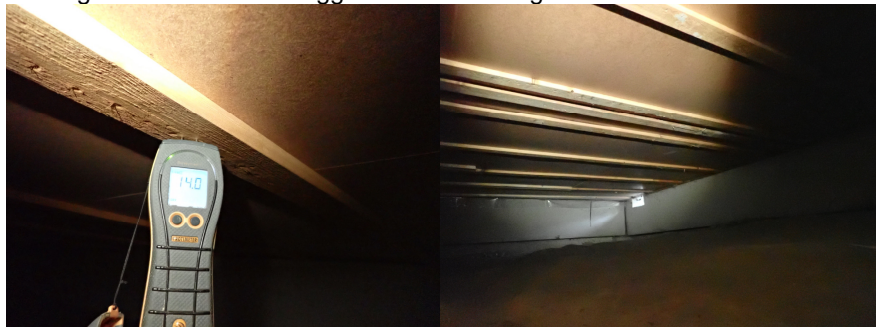
**Grundmur/Hussockel:****2 NOTERINGAR**

Krypgrund är en känd riskkonstruktion.

Krypgrunder betraktas idag som kända riskkonstruktioner och är en känslig konstruktion ur fuktsynpunkt sett bland annat beroende på årstidsvariationer i temperatur och fuktbelastning från mark. Under de perioder då lufttemperaturen utomhus är högre än i kryputrymmet, kommer varm fuktig luft in i ett kallare utrymme och höjer den relativa luftfuktigheten i krypgrundsutrymmet. Risk för skador föreligger och skador kan uppstå såsom fukt, mögel och rötelaterade skador som möjlig följd.

Vid fuktkvotsmätning på syll och golvreglar som ansluter mot betongplatta noterades ett värde av 11-14% FK fuktkvot (FK) indikerar i procent hur mycket vatten finns i materialet i relation till vikten av båda. Fuktkvoten visar förhållandet mellan fukttinnehåll i kg och mängden torrt material i kg. Kritiskt värde gällande fuktkvoten ligger vid 17 % för i gran och furuvirke.

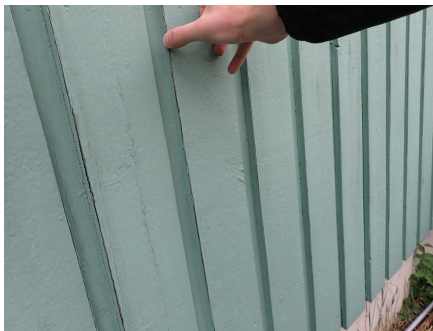
**Fasad:**

Fasadpaneler i söderläge har färgsprickor och är urblekt.

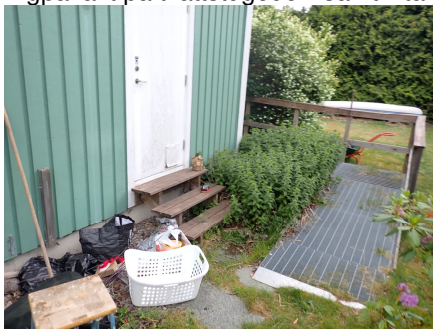
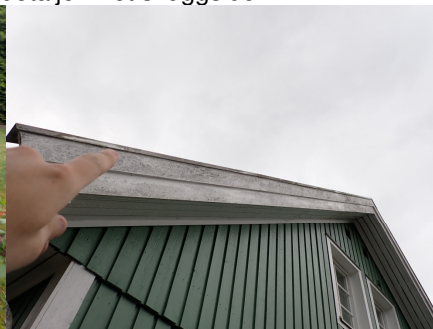
**Fönster/Dörrar:**

Äldre isolerglas fönster.  
Algpåväxt på tvättstugedörr samt vita detaljer mot skuggsidor.

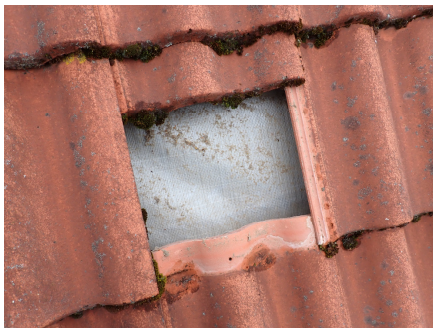
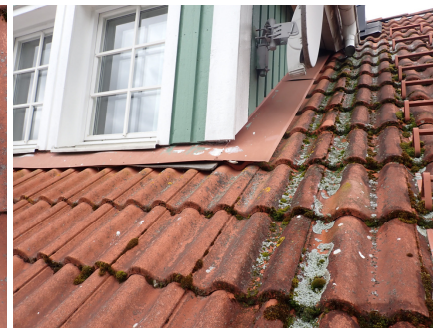
**Yttertak:**

Mosspåväxt på betongpannorna.

Mindre glipa/otät del in under takplåt under takkupan.

Underlagstak utan råspont klassas som en svag undertakskonstruktion.

Underlagstak utan underliggande råspont klassas som en svag undertakskonstruktion, om betongpannorna får skador/sprickor riskerar dessa att skära sönder den underliggande takduken, risk finns även för att otäta takplåtar kan leda ner vatten mot underlagsduken och via skarvar orsaka problem på underliggande konstruktioner så som fukt, mögel och/eller rötrelaterade skador.

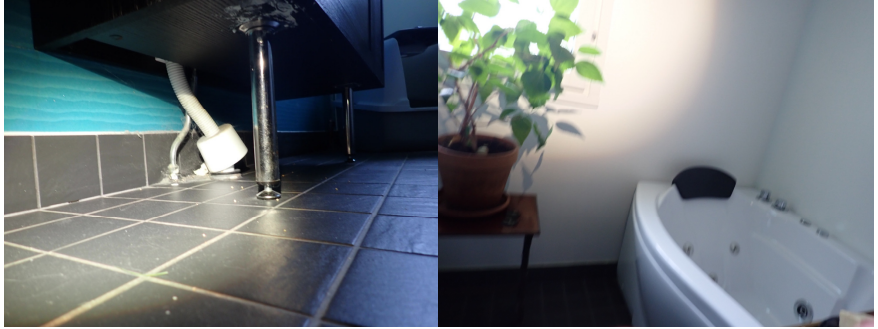
| WC/badrum: | <p>2 NOTERINGAR<br/>Fönster i våtzon 1, placerat vid badkar.<br/>Rör genomföringar i golvtätskikt.</p> |

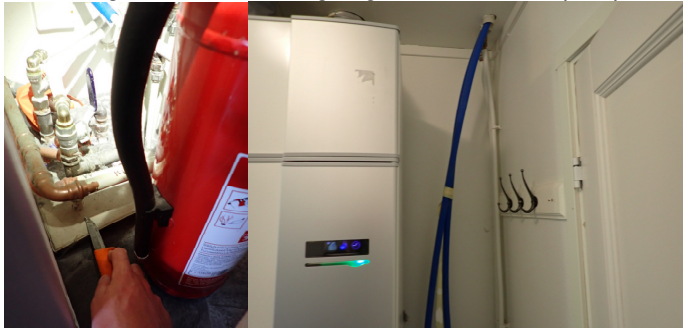
| Tvättstuga: | <p>2 NOTERINGAR<br/>Rör genomföringar i golvtätskikt.<br/>Tätskikt saknas ovan klack för rörfördelning TH om värmepump.<br/>Lös/dåligt klamrade rördragningar TH om värmepump.</p> |

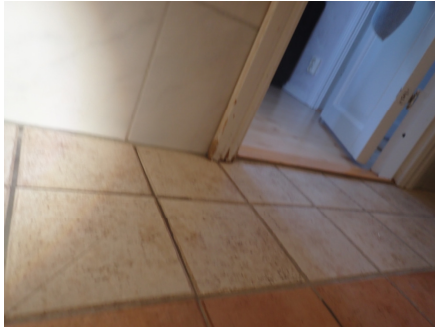
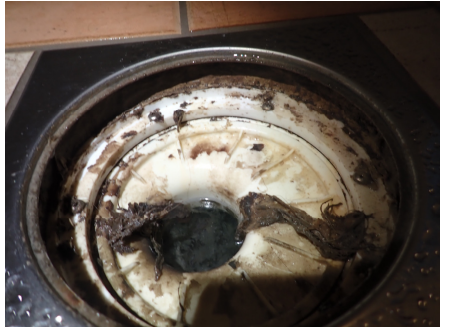
| WC/dusch: | <p><b>2 NOTERINGAR</b><br/> Tätskiktet är 20 år gammalt.<br/> Väggar är ej förstärkta enligt dagens byggnorm.<br/> Dörr i våtzon 1, placerat nära duschdelen.<br/> Flackt/dåligt fall på golv.</p> <p><b>3 RISKANALYS</b><br/> Äldre tät/ytskikt har nedsatt funktion vilket innebär att ytskiktet/tätskiktet inte längre kan garanteras vara vattentätt och risk finns för att vatten tränger igenom ytskiktet/tätskiktet.</p> <p>Då det är svårt att få ett tillräckligt fuktskydd mot dörrkarmar i våtrum ökar risken för skador i anslutning till dörrar som är placerade i våtzon 1, dåligt fall ökar risken för ovanstående.</p> <p>Ovanstående kan leda till att fukt, mögel och/eller rötelaterade skador kan förekomma/uppträda i anslutning till noterade brister/risker.</p> <div data-bbox="571 842 1007 1167"> </div> <div data-bbox="1015 842 1465 1167"> </div> |

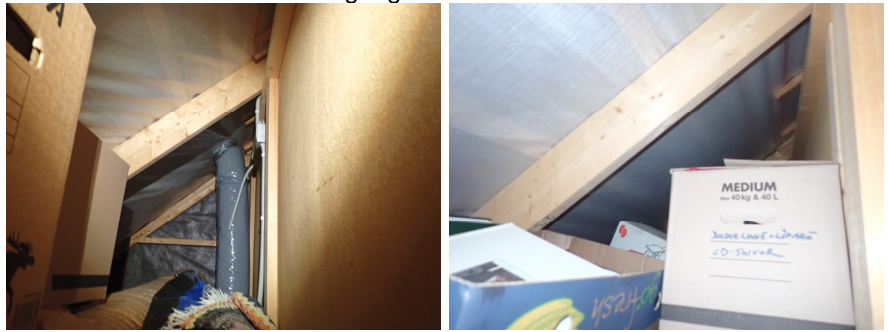
**Vind**

4st Sidovindar är besiktigade från luckor.  
Nockvind saknas för besiktning/utgåår.
