2025-06-17

Uppdragsnummer 22010235  
2025-158

## ÖVERLÅTELSEBESIKTNING

EKERÖ-SUNDBY 1:67  
Norrskogens Laga 1, 178 53 Ekerö

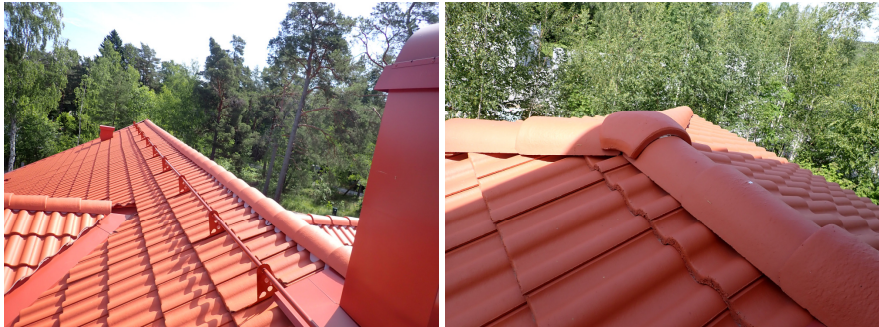
| Yttertak: | <p>Taket är av säkerhetsskäl endast besiktigad begränsat från markstege vid takfot samt i anslutning till takstegen.</p> <p>2 NOTERINGAR</p> <p>Nockband saknas undernockpannor för låga delen (ovan matsal).</p> |

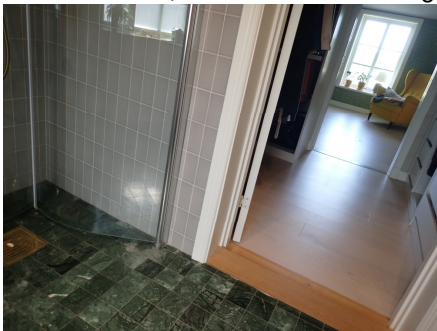
| WC/dusch 2: | Dörr i våtzon 1, avskild med duschvägg.<br> |

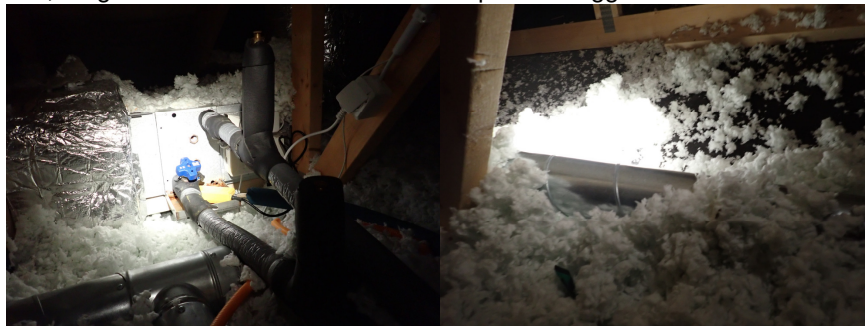
Kylsystem med kondensavledningssystem är placerat på vinden.  
Partier av ventilationsrör saknar ovanliggande isolering.

Kylsystem med kondensavledning på vindar kan om stopp uppstår i avledningen eller om pumpsystemet ej fungerar orsaka läckage med risk för fukt, mögel och/eller rötrelaterade skador på underliggande konstruktioner.
