## Utlåtande över

## ÖVERLÅTELSEBESIKTNING

HELGÖ-BONA 5:10

Bockholmsundsvägen 8, 178 54 Ekerö

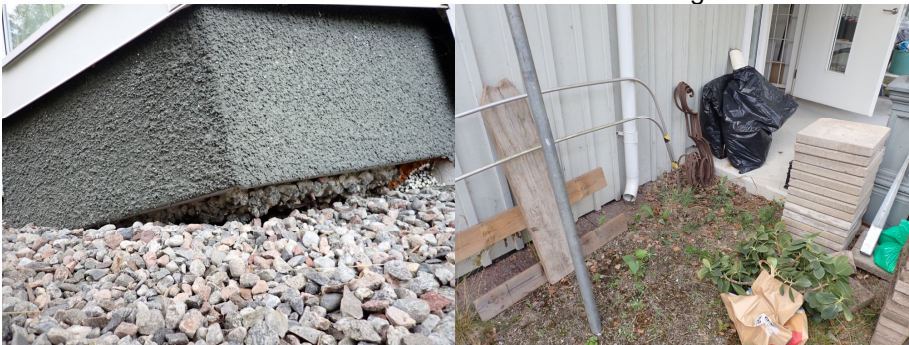
| Grundmur/Hussockel: | <p>2 NOTERINGAR</p> <p>Souterränggrund är en känd riskkonstruktion.<br/>Burspråk för sovrum 1, marken under har sjunkit.<br/>Stuprör för entrétag leds ej bort från husets grundläggning.</p> <p>3 RISKANALYS</p> <p>Risk föreligger för att trädetaljer samt övrigt organiskt material som ansluter eller ansluts mot golv och väggar (trösklar, limmer, textil, papperstapeter och dylikt) i nederplanet ha/få fukt, mögel och rötrelaterade skador med anledning av normalt förekommande fuktvandring genom grundmurar och golv samt om brister förekommer i dagvattenledningar, dränering och tätskikt. Riskerna för ovanstående ökar i delar som har kontakt direkt in mot berg.</p> |

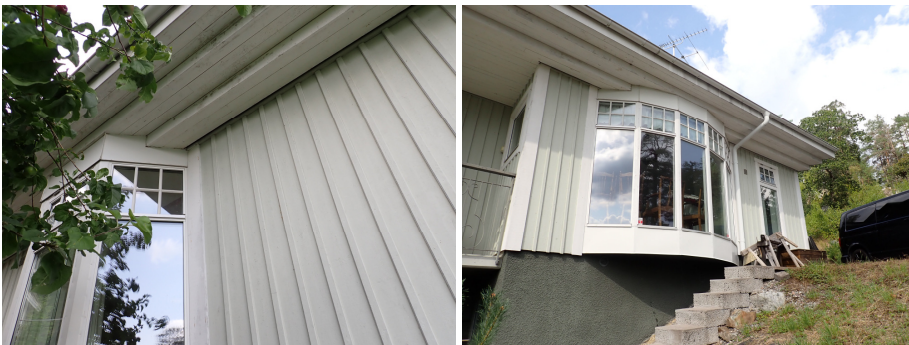
| Fasad: | <p>2 NOTERINGAR</p> <p>Lättare algpåväxt på fasadpaneler mot skuggsidor.</p> |

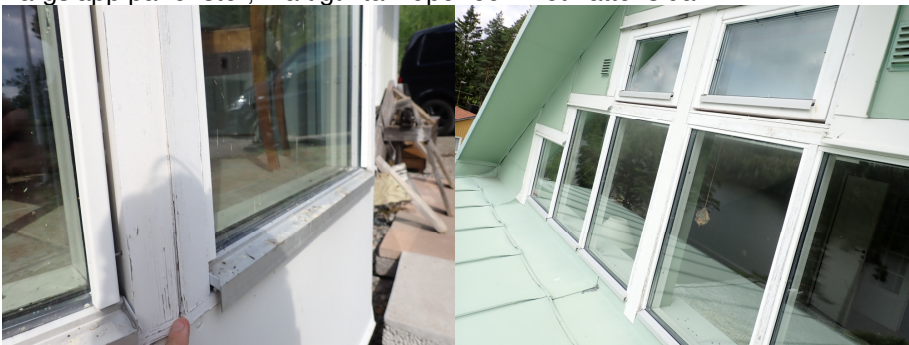
| Fönster/Dörrar: | <p>2 NOTERINGAR</p> <p>Äldre isolerglas fönster.<br/>Färgsläpp på fönster, kraftigt i takkupor och mot vattensidan.</p> |

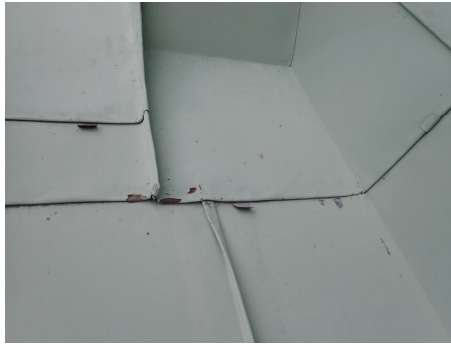
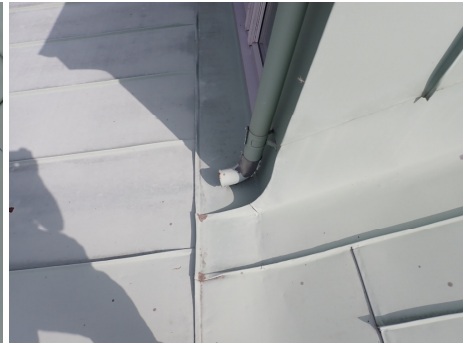
**Yttertak:**

Rostangrepp noteras på partier av takplåten.

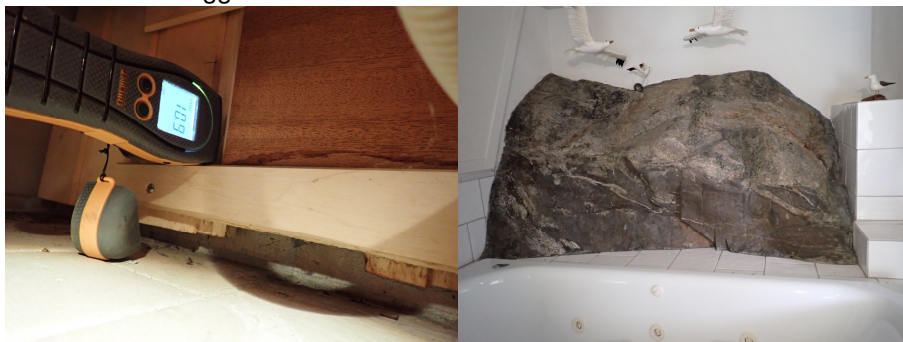
Badrum/dusch/tvättstuga  
/bastu:

2 NOTERINGAR  
Äldre åldersmässigt avskrivet tätskikt.  
Bergklack vid badkar (se grundläggning).  
Avlopp från dusch leds via dränagerör till golvbrunn nedan.  
Trävägg i duschdel mot bastusidan och träväggar i bastu.  
Fuktutslag på träpanel under bastuaggregat, torrt vid besiktningen och bedöms som basturelaterat.  
Dörr till bastu i våtzon 1, placerat nära duschdelen.

3 RISKANALYS  
Äldre tät/ytskikt har nedsatt funktion vilket innebär att ytskiktet/tätskiktet inte längre kan garanteras vara vattentätt och risk finns för att vatten tränger igenom ytskiktet/tätskiktet.

Då det är svårt att få ett tillräckligt fuktskydd mot dörrkarmar i våtrum ökar risken för skador i anslutning till dörrar som är placerade i våtzon 1.

Ovanstående kan leda till att fukt, mögel och/eller rötrelaterade skador i anslutande träväggar.

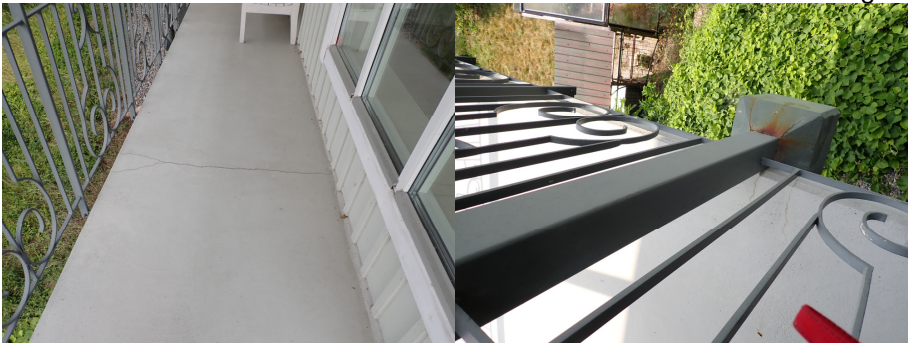
| Balkong: | <p>2 NOTERINGAR<br/>Fuktgenomslag noteras på undersidan på delar av balkongbjälklag av betong.<br/>Sprickor i betongbjälklag.</p> <p>4 FORTSATT TEKNISKUTREDNING<br/>Sprickorna i balkongbjälklaget ska hållas under uppsikt om sprickorna förändras eller förvärras ska kontakt tas med fackman för vidare utredning.</p> |

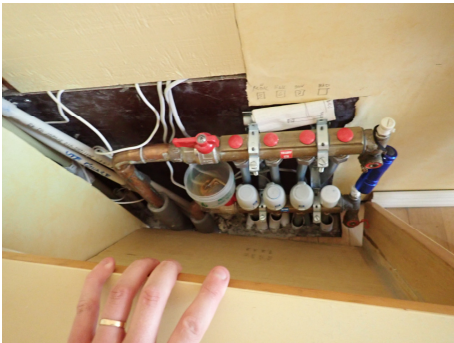
| Sovrum 1: | <p>2 NOTERINGAR<br/>Tätskikt/fuktlarm saknas vid fördelarcentral i vägg för golvvärmesystem.</p> |

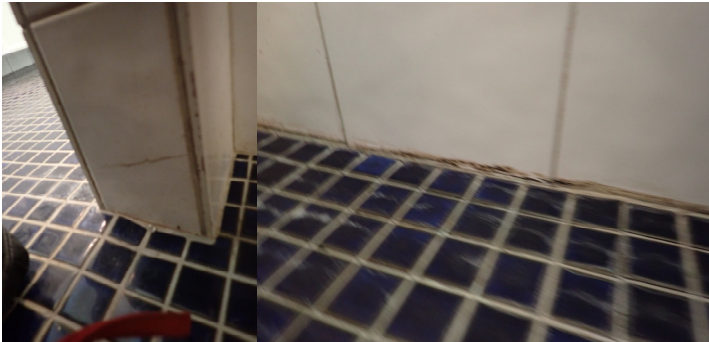
| WC/dusch: | <p>2 NOTERINGAR</p> <p>Äldre åldersmässigt avskrivet tätskikt.<br/>En del mindre sprickor noteras i kakel.</p> <p>3 RISKANALYS</p> <p>Äldre tät/ytskikt har nedsatt funktion vilket innebär att ytskiktet/tätskiktet inte längre kan garanteras vara vattentätt och risk finns för att vatten tränger igenom ytskiktet/tätskiktet.</p> <p>Med anledning av fogsläpp/sprickor i kakel/klinker finns risk för att även underliggande tätskikt kan ha sprickor/brister.</p> <p>Ovanstående kan leda till att fukt, mögel och/eller rötrelaterade skador i omkringliggande konstruktioner.</p> |

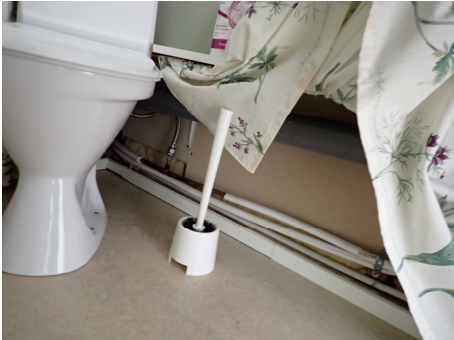
| WC: | <p>2 NOTERINGAR</p> <p>Vattenrör/vattenkopplingar är placerade i vägg utan kringliggande tätskikt/fuktlarm.</p> |
