2025-08-08

## ÖVERLÅTELSEBESIKTNING

HELGÖ-BONA 5:10

Bockholmsundsvägen 8, 178 54 Ekerö

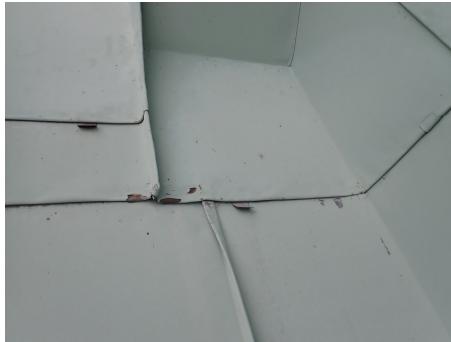
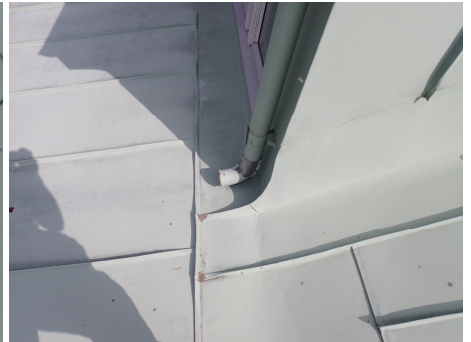
**Yttertak:**

Rostangrepp noteras på partier av takplåten.

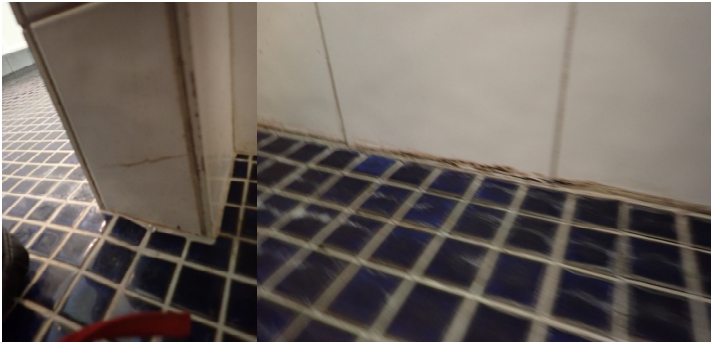
| WC/dusch: | <p>2 NOTERINGAR</p> <p>Äldre åldersmässigt avskrivet tätskikt.<br/>En del mindre sprickor noteras i kakel.</p> <p>3 RISKANALYS</p> <p>Äldre tät/ytskikt har nedsatt funktion vilket innebär att ytskiktet/tätskiktet inte längre kan garanteras vara vattentätt och risk finns för att vatten tränger igenom ytskiktet/tätskiktet.</p> <p>Med anledning av fogsläpp/sprickor i kakel/klinker finns risk för att även underliggande tätskikt kan ha sprickor/brister.</p> <p>Ovanstående kan leda till att fukt, mögel och/eller rötrelaterade skador i omkringliggande konstruktioner.</p> |

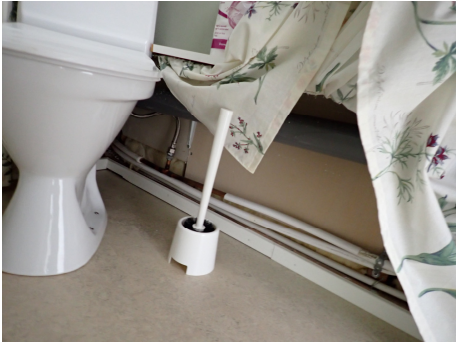
| WC: | <p>2 NOTERINGAR</p> <p>Vattenrör/vattenkopplingar är placerade i vägg utan kringliggande tätskikt/fuktlarm.</p> |
