2025-08-18

## ÖVERLÅTELSEBESIKTNING

KUNGSBERGA 9:36

Skarnholmsvägen 3, 179 97 Färentuna

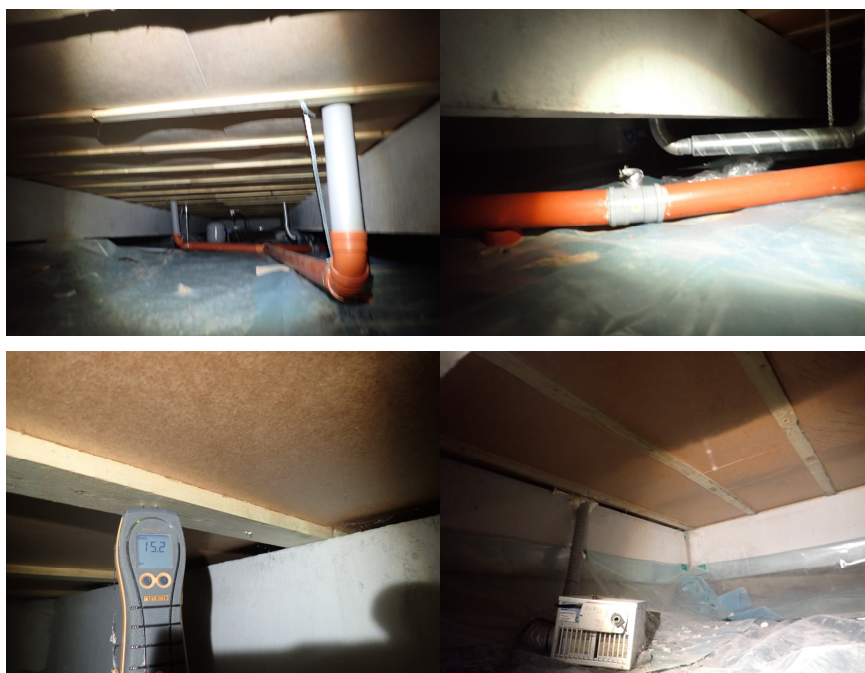
| <b>Grundmur/Hussockel:</b> | <p>2 NOTERINGAR</p> <p>Krypgrund är en känd riskkonstruktion.<br/>2st avfuktare finns placerade i den tätade grunden, dessa saknar spridningsrör.<br/>Lättare påväxt/mögel noteras på trossbotten under mittdelen och mot entrésidan (delar där avfuktare saknas).<br/>Markskiva mot vinkeldelens gavel har sjunkit/glidit ner, markskivor av trä.<br/>Avloppen i grunden är dåligt fastsatta/dåligt upphängda.<br/>Vattenmagasin för tappvatten är placerat i grunden.<br/>Propp/lock saknas på avloppsgren under vardagsrum (igensatt idag med silvertejp se bild 2)</p> <p>4 FORTSATT TEKNISKUTREDNING</p> <p>Krypgrundens ventilation och avfuktning ska ses över av fackman, installation av kraftigare avfuktare med spridarrör etc rekommenderas, alternativt att krypgrundens ventilationsventiler öppnas upp.</p> <p>Befintlig påväxt på trossbotten ska tvättas/skrapas rent för att lättare överblicka framtida förändringar.</p> <p>Grundläggningen ska regelbundet kontrolleras.<br/>(Grundläggningen har ej synbart försämrats sedan besiktningen 2021)</p> <p>Fukt</p> <p>Vid fuktkvotsmätning på trossbottenskivor noterades ett värden av 15-18% FK fuktkvot (FK) indikerar i procent hur mycket vatten finns i materialet i relation till vikten av båda. Fuktkvoten visar förhållandet mellan fukttinnehåll i kg och mängden torrt material i kg. Kritiskt värde gällande fuktkvoten ligger vid 17 % för i gran och furuvirke.</p> |

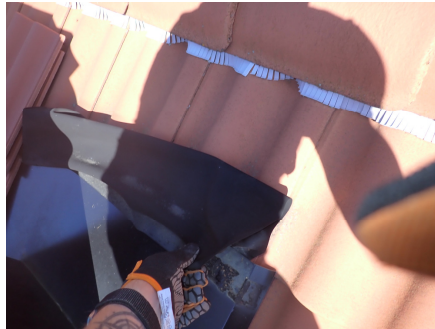
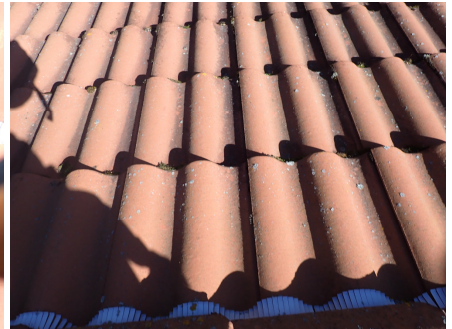
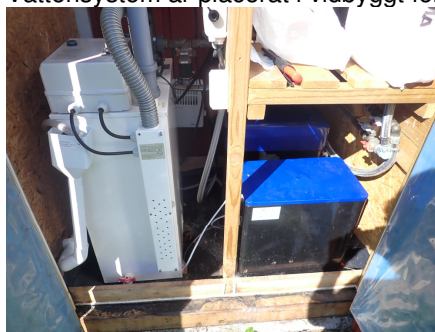
| <b>Yttertak:</b> | <p>Taket är av säkerhetsskäl endast besiktigad begränsat från markstege vid takfot samt i anslutning till takstegen.</p> <p><b>2 NOTERINGAR</b><br/>Underlagstak med glasfiberarmerad plastduk klassas som en svag undertakskonstruktion.<br/>Takduk ovan skorsten har lossnat.<br/>Mosspåväxt på delar av betongpannorna.<br/>Rännal ner mot baksidan är trång/delvis blockerad av vindskiva.</p> <p><b>3 RISKANALYS</b><br/>Underlagstak utan underliggande råspont klassas som en svag undertakskonstruktion, om betongpannorna får skador/sprickor riskerar dessa att skära sönder den underliggande takduken, risk finns även för att otäta takplåtar kan leda ner vatten mot underlagsduken och via skarvar orsaka problem på underliggande konstruktioner så som fukt, mögel och/eller rötelaterade skador.</p> |

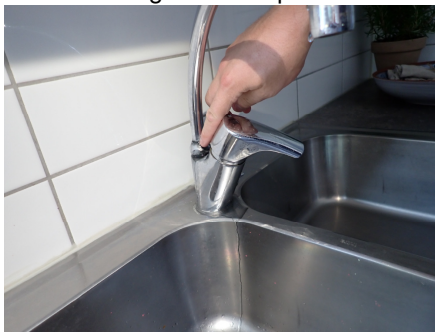
| Kök/matplats: | <p><b>NOTERINGAR:</b><br/>Mindre läckage noteras på kranhals ovan diskbänk vid spolning.</p> |

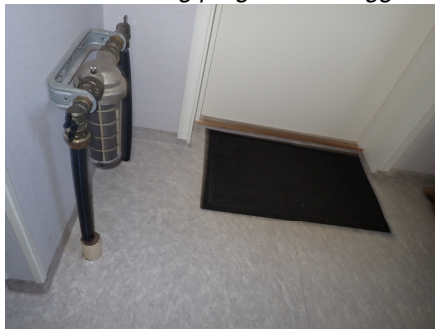
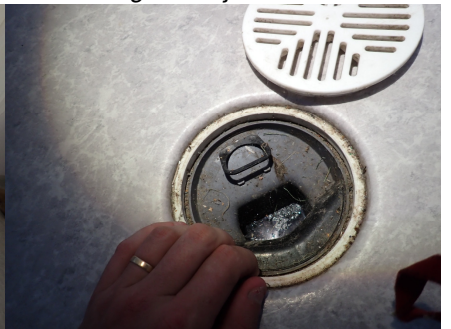
| Tvättstuga/Pannrum: | <p><b>NOTERINGAR:</b><br/>Rör genomföringar i golvtätskikt.<br/>Klämringen i golvbrunnen är något lös.<br/><i>Vid fuktindikering på golv och väggar noterades inga förhöjda värden.</i></p> |

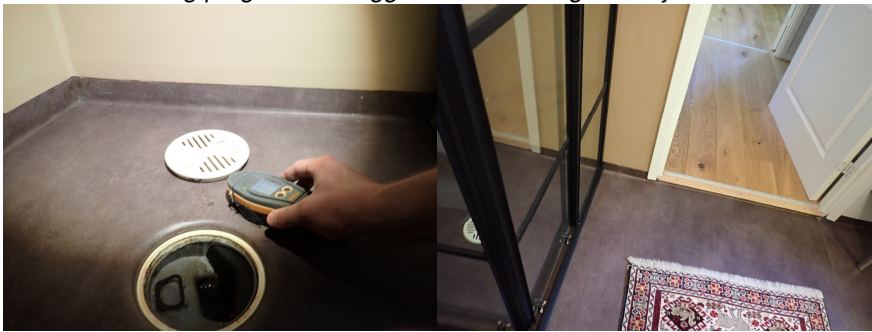
| WC/dusch: | <p>NOTERINGAR:<br/>Dörr i våtzon 1, avskilt med duschvägg.</p> <p><i>Vid fuktindikering på golv och väggar noterades inga förhöjda värden.</i></p> |

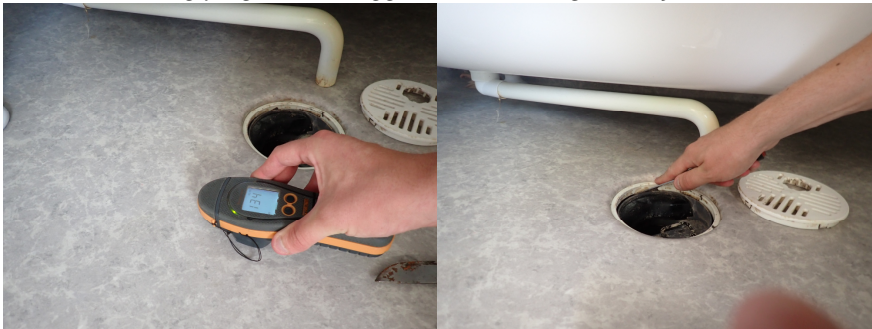
| WC/badrum: | <p>NOTERINGAR:<br/>Klämringen i golvbrunnen är något lös.</p> <p><i>Vid fuktindikering på golv och väggar noterades inga förhöjda värden.</i></p> |

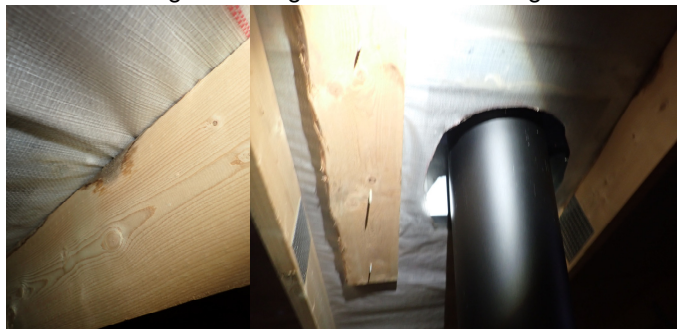
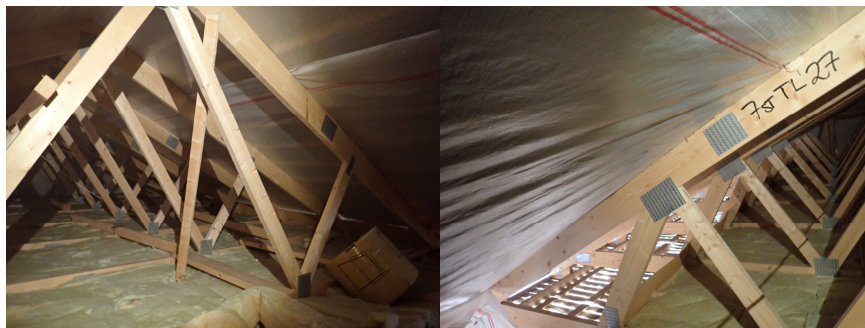
Lokal påväxt/mögel noteras på takstol i husets vinkel (håll under uppsikt).

Lokal fuktros på takstol kring skorstengenomföring, se kommentarer om yttertaget.

Vid fuktkvotsmätning på takpanel och takstolar noterades ett värde av 8-10% FK Fuktkvot (FK) indikerar i procent hur mycket vatten finns i materialet i relation till vikten av båda. Fuktkvoten visar förhållandet mellan fukttinnehåll i kg och mängden torrt material i kg.
