2025-09-04

## ÖVERLÅTELSEBESIKTNING

GÄLLSTAÖ 1:157

Biskopsvägen 11, 178 51 Ekerö

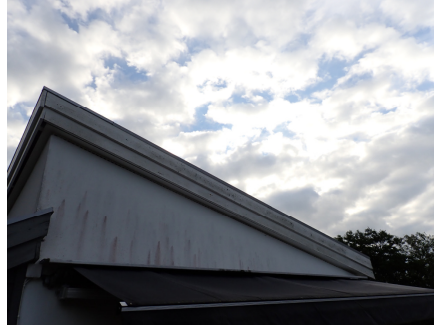
Missfärgningar på fasad och vindskiva ovan markis från terrass.

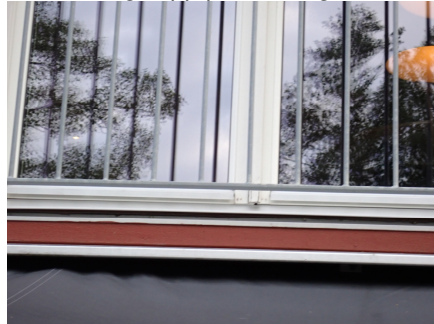
Lättare färgsläpp på balkongdörr från matplats.

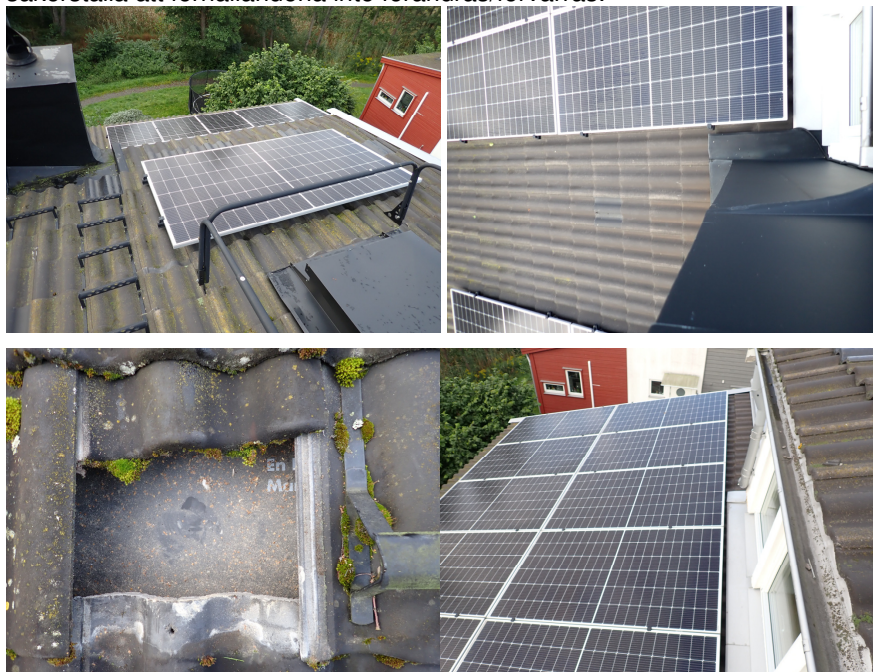
Underlagstak med boardskivor (gäller för lågtak mot fram och baksida) klassas som en svag undertakskonstruktion).

Mosspåväxt på betongpannor.

Delar av huset har undertak av takboard. Det är känt att takboard är relativt fukt känslig och att det ofta uppträder missfärgningar/fuktfläckar på grund av att snö/regn kan leta sig in under plåtbeslag och takpannor vid hårda vindlaster eller trasiga takpannor och brister vid takplåtar. Om så är fallet kan detta orsaka fukt, mögel och/eller rötrelaterade skador i underliggande konstruktioner. Viktigt att noterade brister på taket åtgärdas då underlagstaket inte har något vidare fuktmotstånd. Det rekommenderas att kontinuerlig och löpande kontroll sker av tak och vindsutrymmena för att säkerställa att förhållandena inte förändras/förvärras.

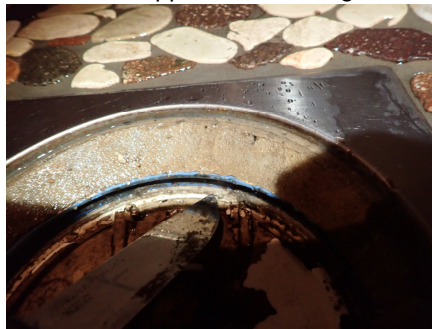
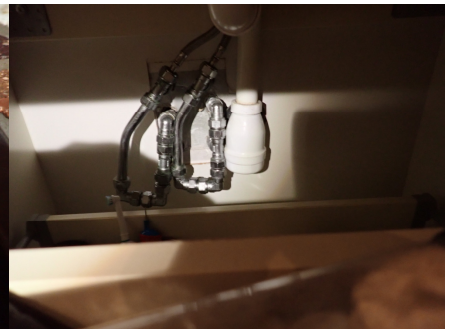
Golvbrunnsmanschetter sticker fram under klämring i golvbrunn.  
Rör i handfatskåp är dåligt klamrade/fastsatta.

Ej tillskuren brunnsmanschett kan medföra att manschetten tätar dåligt mellan golvbrunn och golvets tätskikt samt att det även kan medföra kapillärsug i manschetten.

Ovanstående kan leda till att fukt, mögel och/eller rötelaterade skador kan förekomma/uppstå i anslutning till noterade brister/risker.

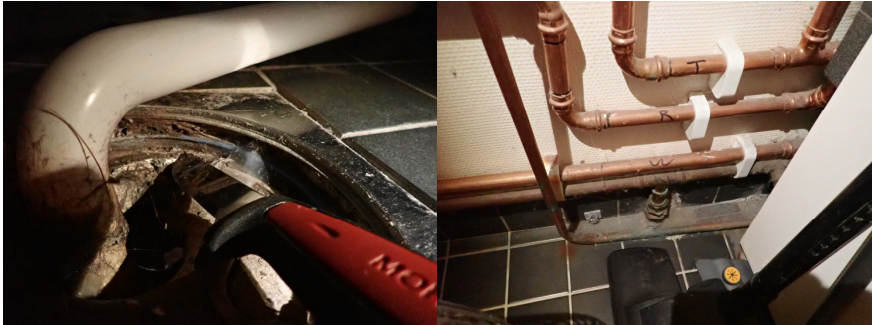
| Tvättstuga/pannrum: | <p>2 NOTERINGAR<br/>Golvbrunnsmanschett sticker fram under klämring i golvbrunn. Rör genomföring i golvtätskikt (inkommande vattenledning).</p> <p>3 RISKANALYS<br/>Ej tillskuren brunnsmanschett kan medföra att manschetten tätar dåligt mellan golvbrunn och golvet tätskikt samt att det även kan medföra kapillärsug i manschetten.</p> <p>Ovanstående kan leda till att fukt, mögel och/eller rörelaterade skador kan förekomma/uppträda i anslutning till noterade brister/risker.</p> |

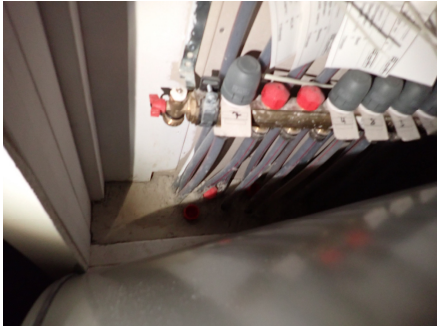
| Förråd 2: | <p>2 NOTERINGAR<br/>Tätskikt/fuktlarm saknas vid fördelarcentral för golvvärmesystem.</p> |

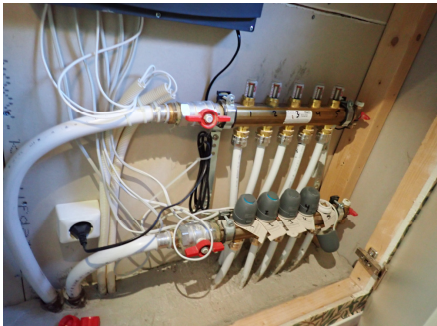
| Sovrum 3: | <p>2 NOTERINGAR<br/>Tätskikt/fuktlarm saknas vid fördelarcentral för golvvärmesystem.</p> |

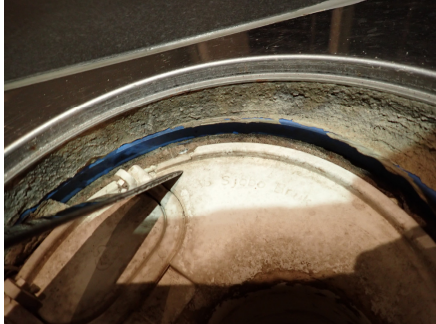
| WC/dusch: | <p>2 NOTERINGAR</p> <p>Golvbrunnsmanschett sticker fram under klämring i golvbrunn.</p> <p>3 RISKANALYS</p> <p>Ej tillskuren brunnsmanschett kan medföra att manschetten tätar dåligt mellan golvbrunn och golvets tätskikt samt att det även kan medföra kapillärsug i manschetten.</p> <p>Ovanstående kan leda till att fukt, mögel och/eller rötelaterade skador kan förekomma/uppträda i anslutning till noterade brister/risker.</p> |

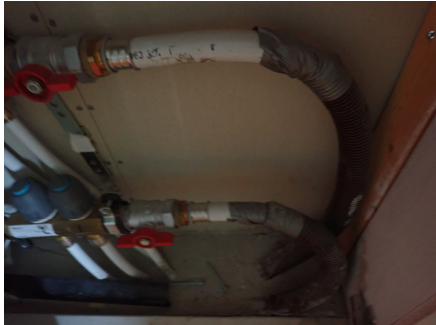
| Sovrum 4: | <p>2 NOTERINGAR</p> <p>Tätskikt/fuktlarm saknas vid fördelarcentral för golvvärmesystem.</p> |

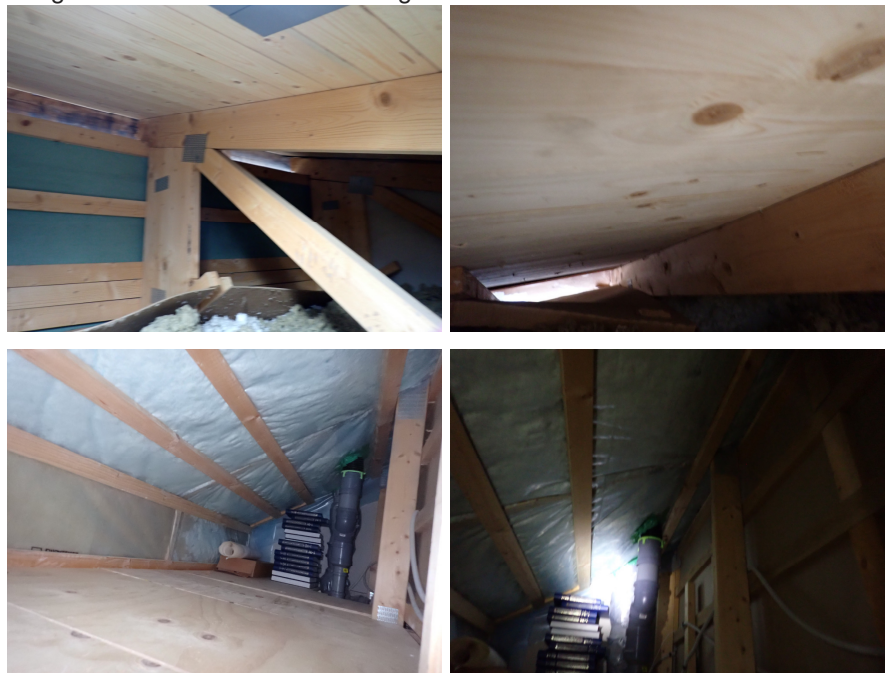
Vid fuktkvotsmätning på takpanel och takstolar noterades ett värde av 10-11%

Parallell/pulpettakens ångspärrar och luftspalter är inte möjliga att kontrollera. Konstruktionen utgår därmed ur besiktningen. Denna takkonstruktion är en svag konstruktion med anledning av att ventilation av utrymmet och ångspärrar ibland är felaktigt utförda och kan vara bristfälliga. Det är även viktigt att inomhusventilationen fungerar som avsett.
