*BILAGA TILL OBJEKTBESKRIVNING  
Solhaga Stavsborgsvägen 51*

## ÖVERLÅTELSEBESIKTNING

STAV 10:10

Stavsborgsvägen 51, 179 97 Färentuna

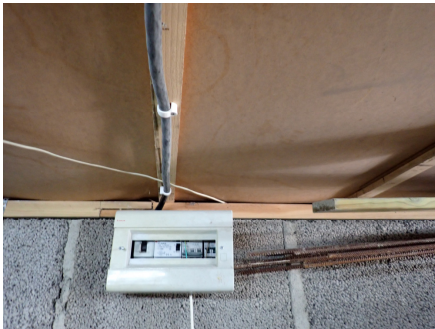
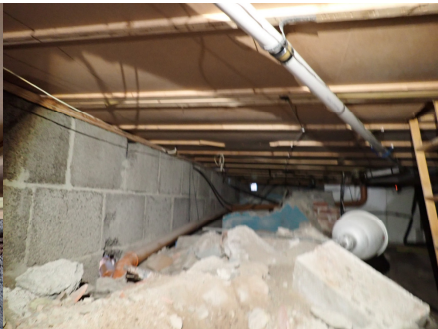
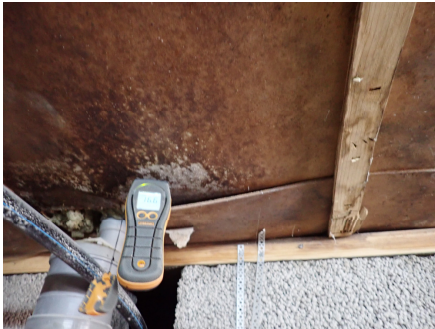
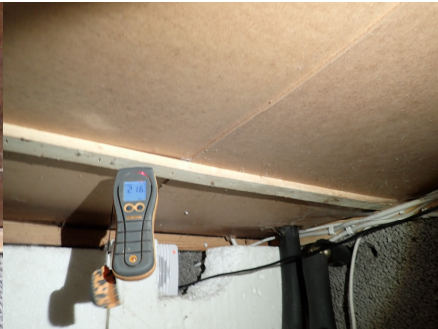
| Grundmur/Hussockel: | <p>2 NOTERINGAR</p> <p>Krypgrund är en känd riskkonstruktion. Högre fukthalt noteras i inre delen av grunden (under tvättstugan) som saknar ventilation. Fuktrosor på trossbotten kring avlopp under kök-WC/duschdel, torrt vid besiktningen.</p> <p>3 RISKANALYS</p> <p>Krypgrunder betraktas idag som kända riskkonstruktioner och är en känslig konstruktion ur fuktsynpunkt sett bland annat beroende på årstidsvariationer i temperatur och fuktbelastning från mark. Under de perioder då lufttemperaturen utomhus är högre än i kryputrymmet, kommer varm fuktig luft in i ett kallare utrymme och höjer den relativa luftfuktigheten i krypgrundsutrymmet. Risk för skador föreligger och skador kan uppstå såsom fukt, mögel och rötelaterade skador som möjlig följd. Eventuellt inbyggt/nyttjande av tryckimpregnerat virke i konstruktionen kan leda till kraftig avvikande lukt.</p> <p>Fukt</p> <p>Vid fuktkvotsmätning på syll och trossbotten noterades ett värde av 17-20% FK fuktkvot (FK) indikerar i procent hur mycket vatten finns i materialet i relation till vikten av båda. Fuktkvoten visar förhållandet mellan fukttinnehåll i kg och mängden torrt material i kg. Kritiskt värde gällande fuktkvoten ligger vid 17 % för i gran och furuvirke (fuktigt väder vid besiktningen, uppmätta värden bedöms som normala för årstiden).</p> <div></div> |

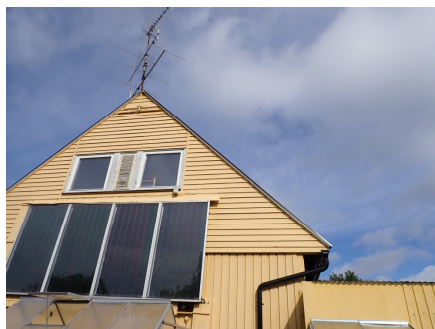
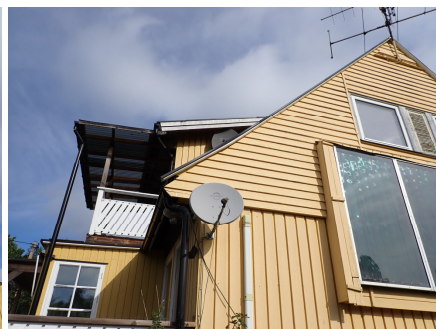
Fasadpaneler är urblekta i färgen.  
Takfot saknas som skydd för fasaden.  
Solpanelerna är ej i drift.

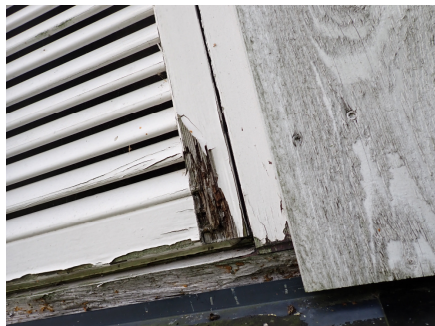
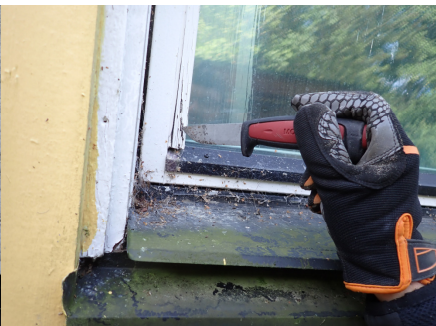
Äldre isolerglas fönster.  
Lättare rötskador och färgsläpp noteras generellt på fönstren.  
Kraftiga rötskador på partier mellan fönster för övervåningen.

Otäta delar/rötskador i fasader och runt fönster kan leda till att dagvatten tar sig in i bakomliggande konstruktioner och kan då orsaka fukt, mögel och/eller rötrelaterade skador.

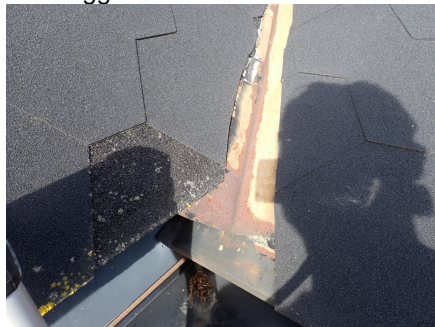
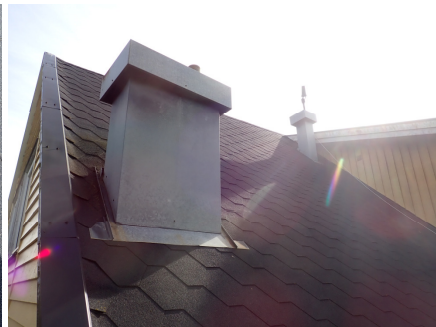
Äldre takplåtar kring takgenomföringar och ränndalar.  
En del släpp noteras på shingelskivorna.

Dåligt tätade/äldre takgenomföringar kan leda till att dagvatten tränger in på vinden vilket i sin tur kan leda till fukt, mögel och/eller rötrelaterade skador på underliggande konstruktioner.

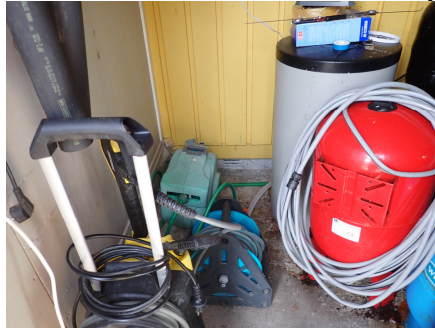
Avvikande lukt och fukt noteras i vidbyggt vattenrum.

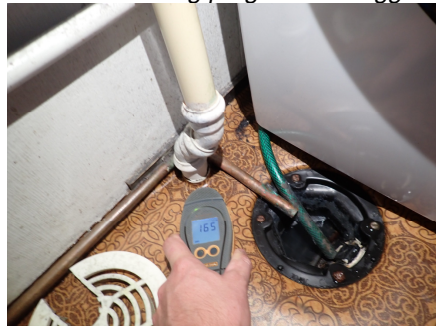
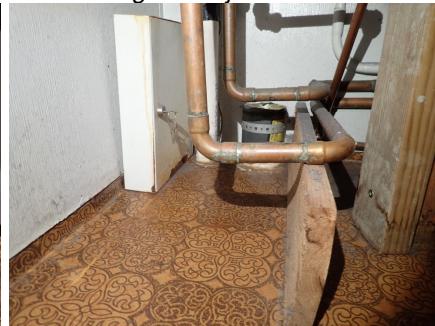
Äldre åldersmässigt avskrivet tätskikt.

Rör genomföringar i golvtätskikt.

Självdraagsventilation i våtrum.

Rör under varmvattenberedare är ej klamrade.

Med anledning av ovan noterade punkter samt ålder är våtrummet i stort behov av renovering.

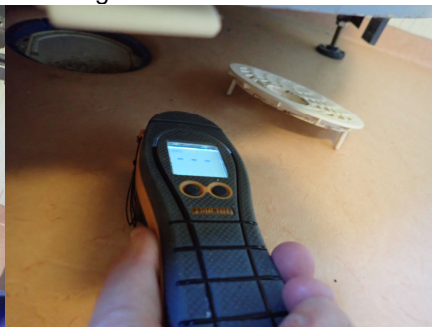
Äldre åldersmässigt avskrivet tätskikt.

Rör genomföringar i golvtätskikt.

Äldre tät/ytskikt har nedsatt funktion vilket innebär att ytskiktet/tätskiktet inte längre kan garanteras vara vattentätt och risk finns för att vatten tränger igenom ytskiktet/tätskiktet.

Ovanstående kan leda till att fukt, mögel och/eller rörelaterade skador kan förekomma/uppträda i anslutning till noterade brister/risker.

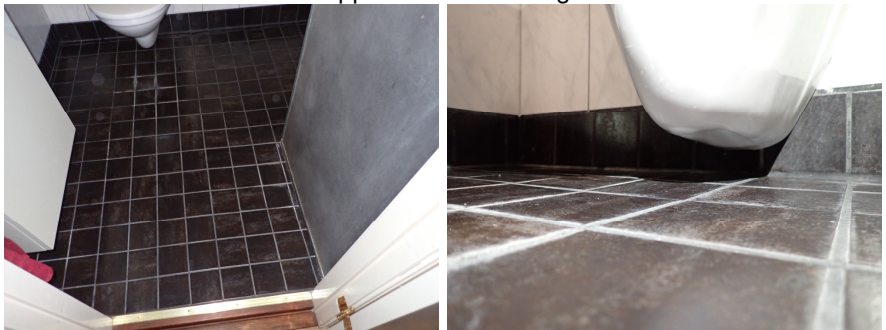
| WC/dusch: | <p><b>2 NOTERINGAR</b></p> <p>Skvallerrör och tätskikt saknas för inbyggd WC-cistern.<br/>Rör genomföringar i golvtätskikt.<br/>Dörr i våtzon 1, placerat nära duschdelen (avskilt med duschvägg).</p> <p><b>3 RISKANALYS</b></p> <p>Avsaknad av tät botten och skvallerrör i inbyggd WC innebär en stor risk vid läckage då upptäckten av läckaget kan försenas vilket leder till att större fuktrelaterade skador uppstår än nödvändigt.</p> |

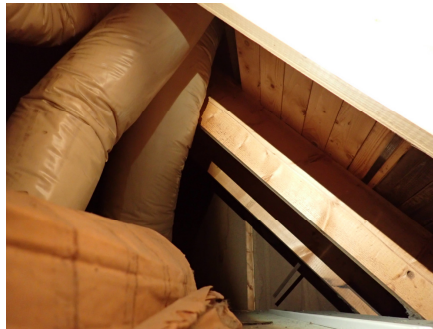
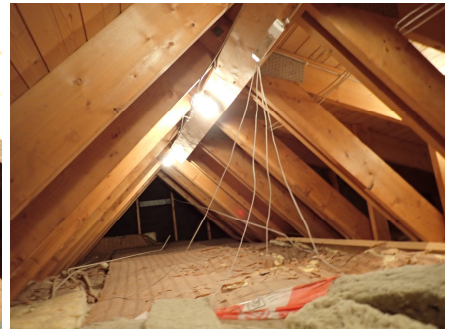
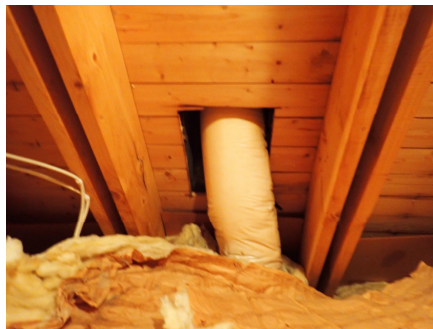
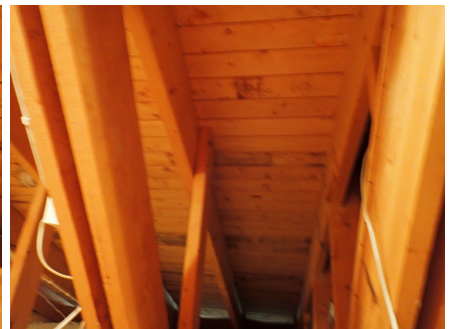
Inklädda snedtak är en känd riskkonstruktion.

Inklädda snedtak är en riskkonstruktion, om ventilationen mellan innertaket och yttertaket är felaktig och/eller bristfällig finns risk för att den varma luften som stiger upp ifrån inomhusmiljön inte kan ventileras bort, luften kondenserar då och kan ge upphov till fukt, mögel och/eller rötelaterade skador i snedtaken eller på vindarna kring.

Vid fuktkvotsmätning på takpanel och takstolar noterades ett värde av 8-10% FK Fuktkvot (FK) indikerar i procent hur mycket vatten finns i materialet i relation till vikten av båda. Fuktkvoten visar förhållandet mellan fukttinnehåll i kg och mängden torrt material i kg.
